보일러튜브의 파열사고 원인분석 (사례 중심)

한전기술연구원
발전연구실설비개선연구역
김 건 영

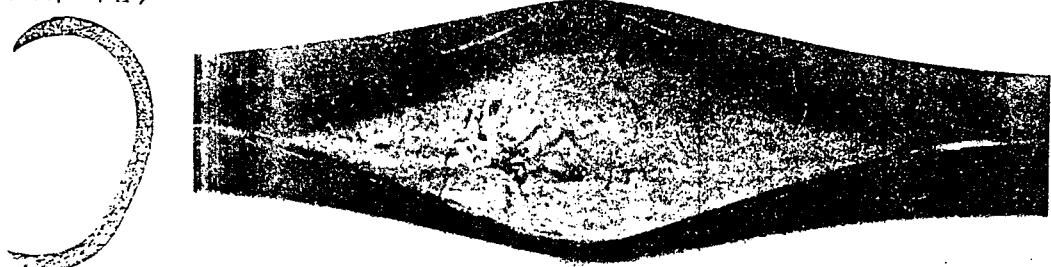
보일러강판은 고온하에서 내부에 정압이 걸리므로 creep 파단이 빈번히 발생하는데 비교적 단시간에 발생하는 경우와 장시간의 가동후 발생하는 경우가 있다. 단시간내에 발생하는 creep 파단은 강판이 정상적인 운전온도보다 훨씬 높은 온도까지 과열될 때 일어난다.

○판외면이 변색되어 있거나 다른 tube 외 색조가 다르다.

*외경이 팽출되어 있다.

○파구부형상이 fish mouth 상으로 선단은 knife edge

○파구부 부근에 산화철이 부착되어 있다.

사진 1. 파열 tube 외관 (단기간)

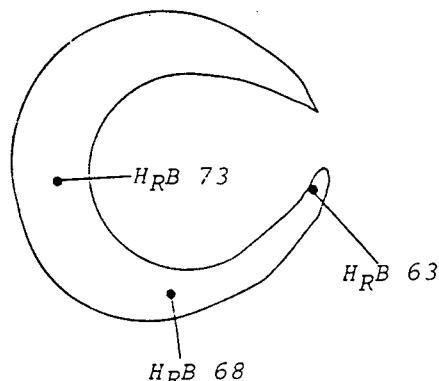
○판외면이 변색되어 있거나 같은 열의 다른 Tube 외 색조가 다르다.

○파구부주위에 미소한 crack 이 있다.

○파구부형상이 fish mouth상으로 선단은 thick edge.

사진 2. 파열 tube 외관 (장기간)

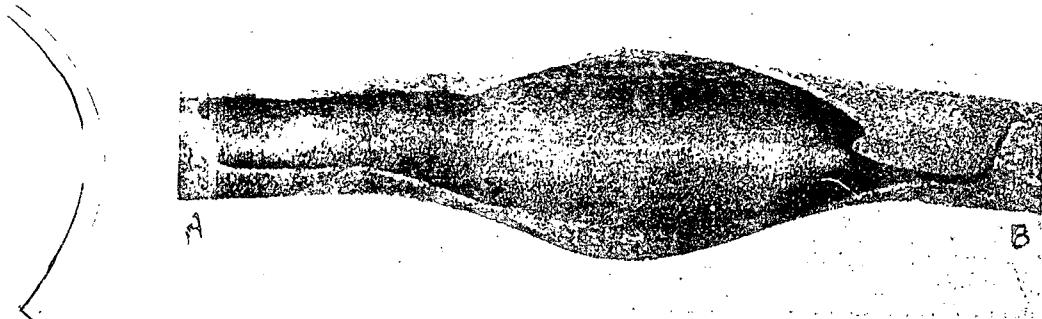
사진 3. 파열 tube 외판 (경변열화)

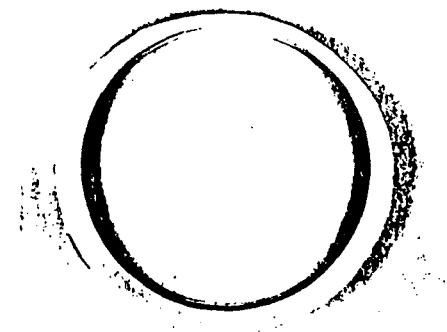
B. Ash corrosion이 일어난 곳의 두께 감소 상태

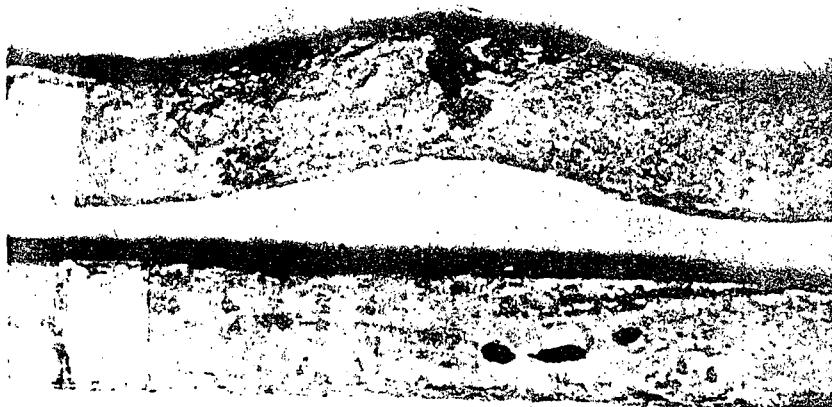
판에 접촉하는 연소 gas가 노점이하로 냉각되었을 때 (판의 표면온도가
낮다. 수불출, 외기누입 등에 의함)

A. Tube 외부의 부식 양상

B. 부식부 단면

사진 5. 부산화력 4호기 bottom tube의 저온부식 양상

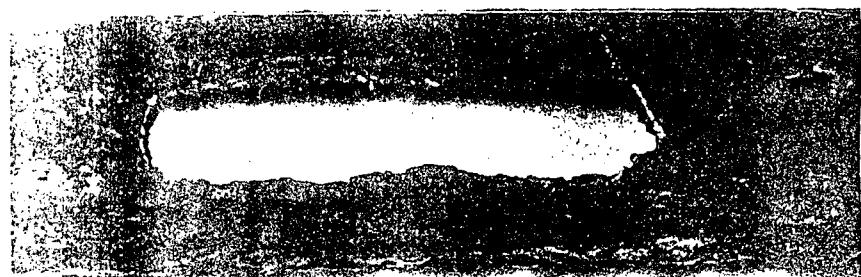
Boiler 수중에 알카리분이 있고 Heat(Hot) Spot. 나 부식이 발생할 수 있으면 이 부분에 알카리가 농축되어 부식이 촉진된다. 이때 수소가 발생하여 치화현상이 일어나는 일이 있다.

A. 알칼리부식 및 수소취화로 인한 파열형태

사진 7. 서울화력 5호기 W/W tube의 알카리부식

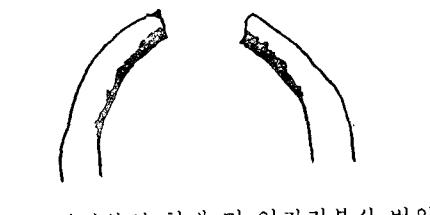
B. 파단부의 형태 및 알칼리부식 범위

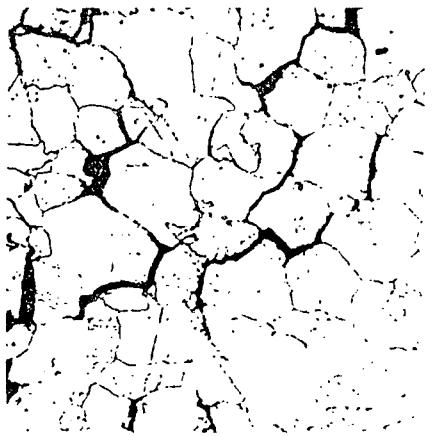
수소취화부의 조직, $\times 400$

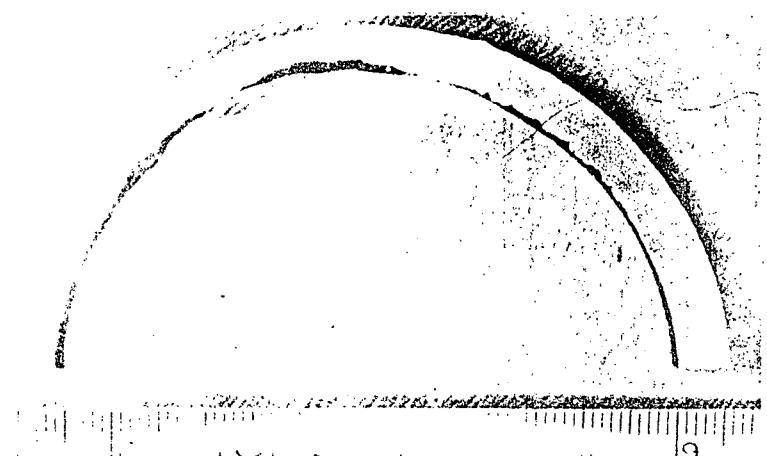
B. Fire side부식부의 뒷면

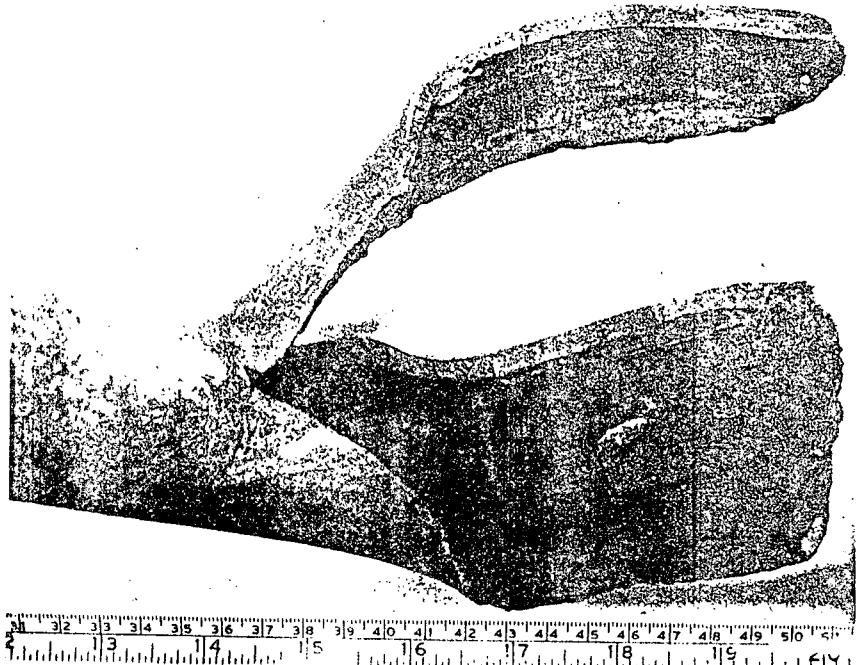
일시취화와 영구취화의 2종류가 있다고 한다. 일시취화는 가역적이지만 영구취화는 비가역적이다. Back Ring 이음등 돌기나 격간이 있는 부분에 부식이 발생하고 이때문에 발생된 수소가 강중의 탄소와 결합하여 CH₄ (메탄)가 발생하기 때문에 취화한다고 볼수 있지만 취화기구는 정량적으로 분명하지 않다.

A. 수소취화 파열양상

사진 9. 인천화력 S/H discharge line의 수소취화 파열

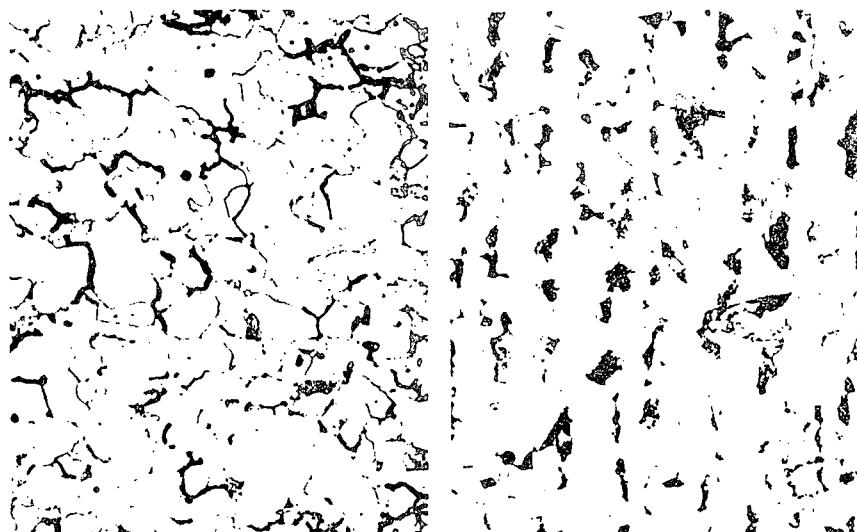
B. 수소취화 무형의 조사, $\times 400$

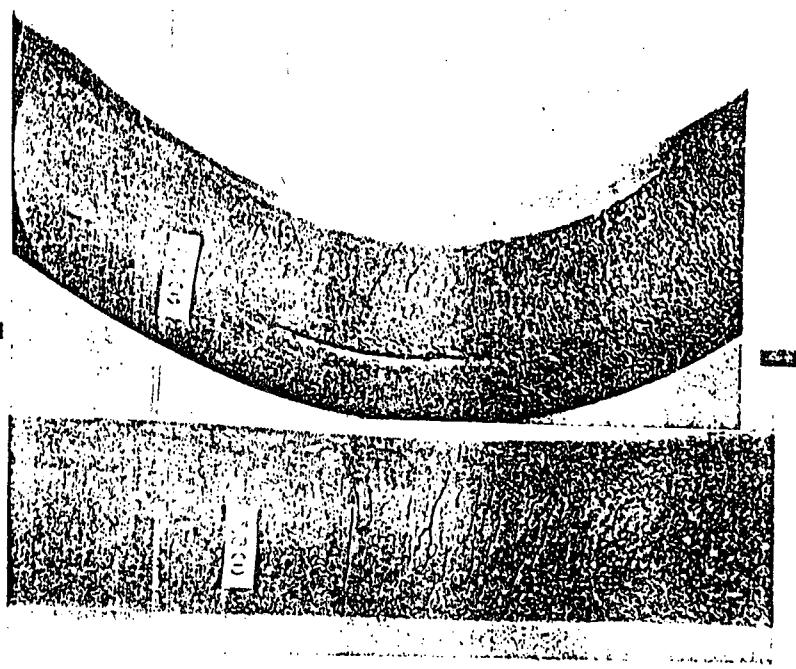
진동, 요동에 의해 발생한다.
연소관통부, 판교차부등으로 열팽창을 구속하고 이것이 반복되었을 때 발생한다.

A. 사고 tube의 외판

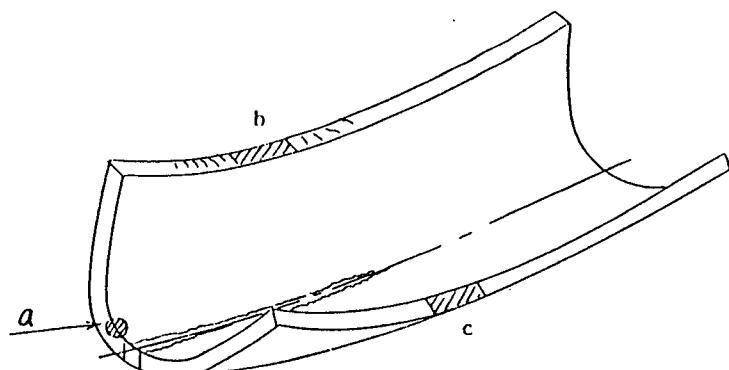
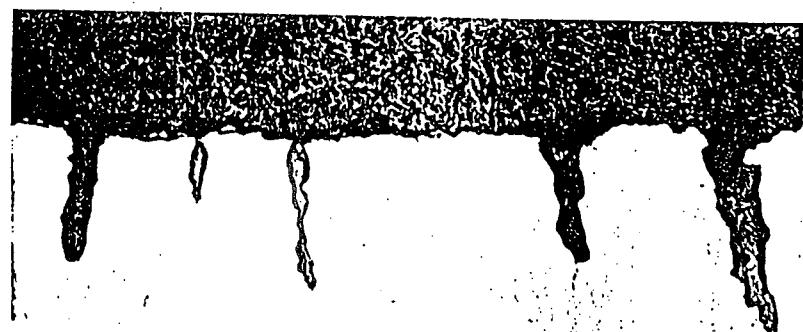
B. 위치 a, main crack입접부의 균열형상 ($\times 50$)

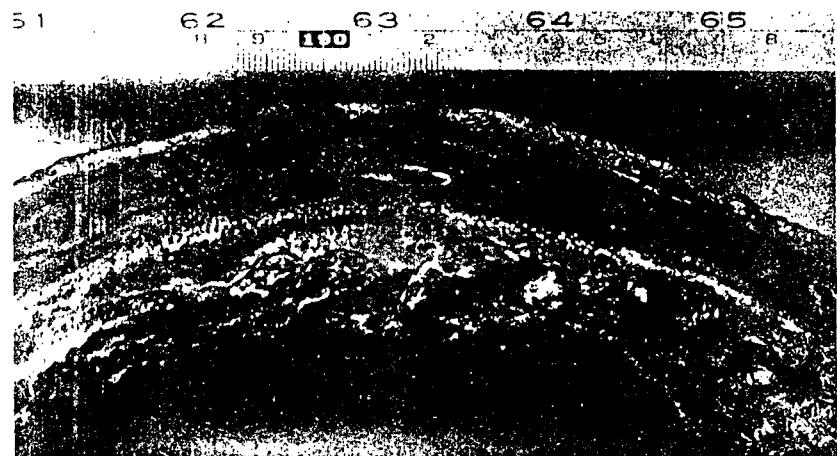
A. 열응력에 의한 피로균열 형태

사진 11. 울산 1호가 Cage wall tube의 열응력에 의한 피로균열 양상

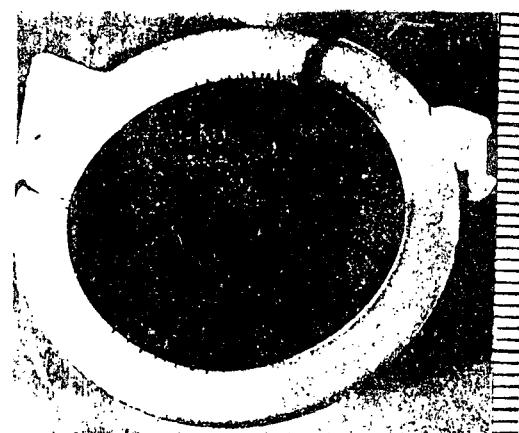
B. 피로균열부의 단면

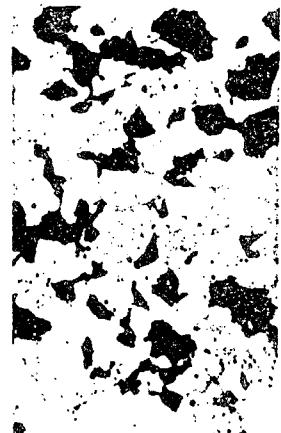
C. 균열부의 조직, $\times 400$

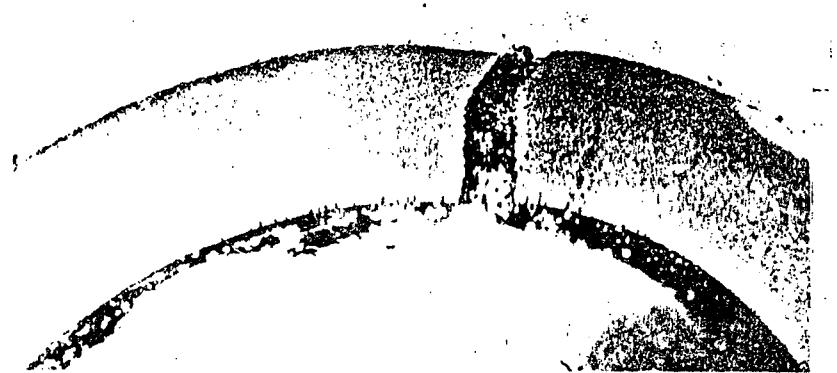
D. 피로균열 양상

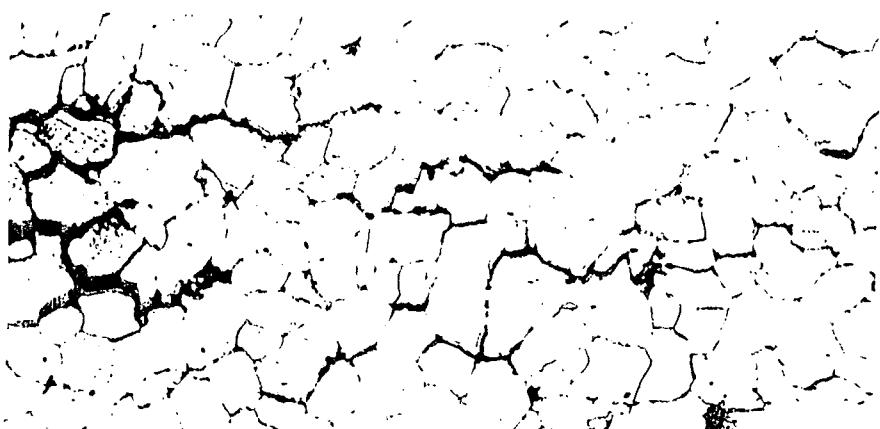
C. Main Crack 주위의 표면조직, $\times 400$

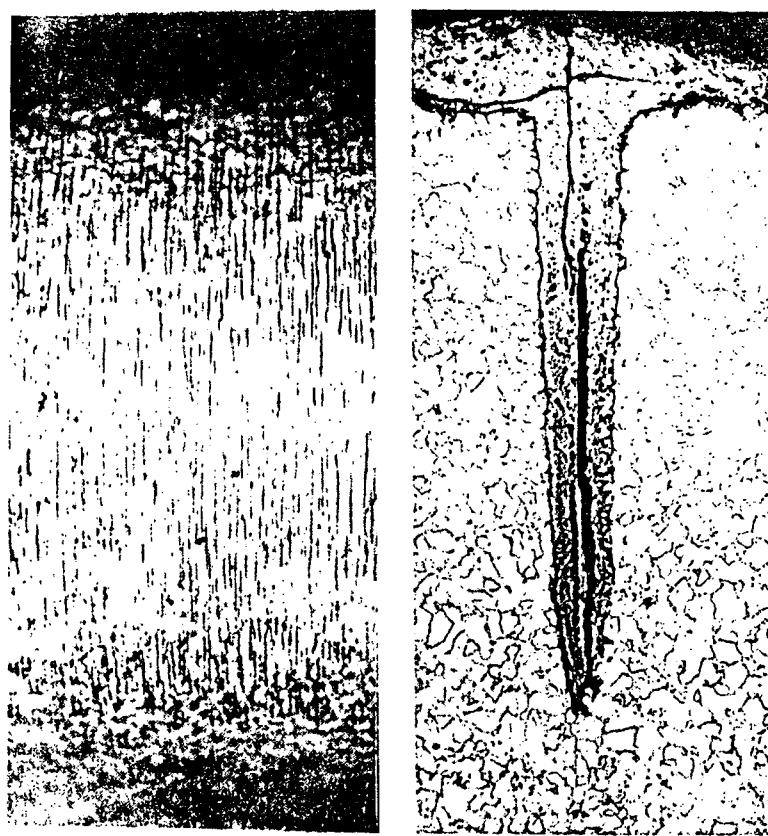
A. Tube 외부 표면의 균열

B. 균열의 진행 양상

사진 13. 부식피로의 양상

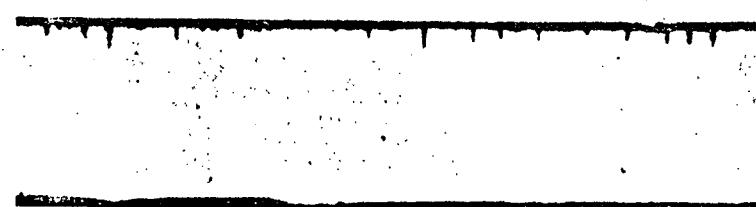
C. Tube 외벽의 평행한 균열

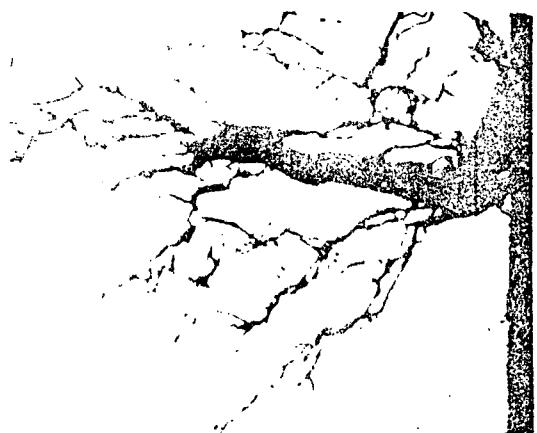
B. 응력부식에 의한 Crack의 branching 현상, $\times 100$

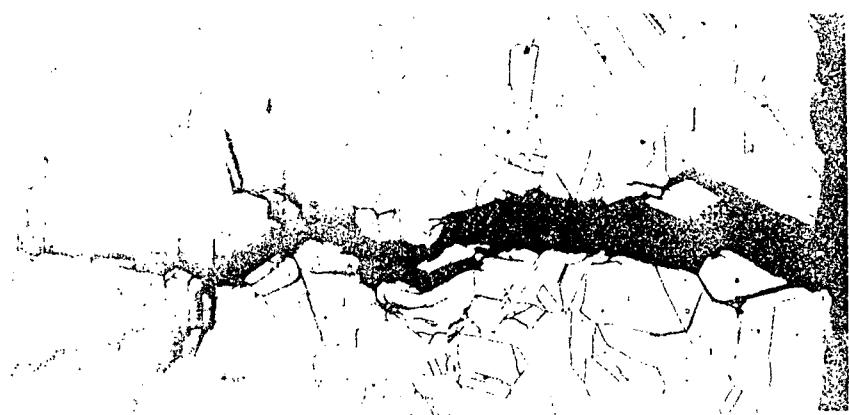
C. 사진 B의 확대사진, $\times 400$

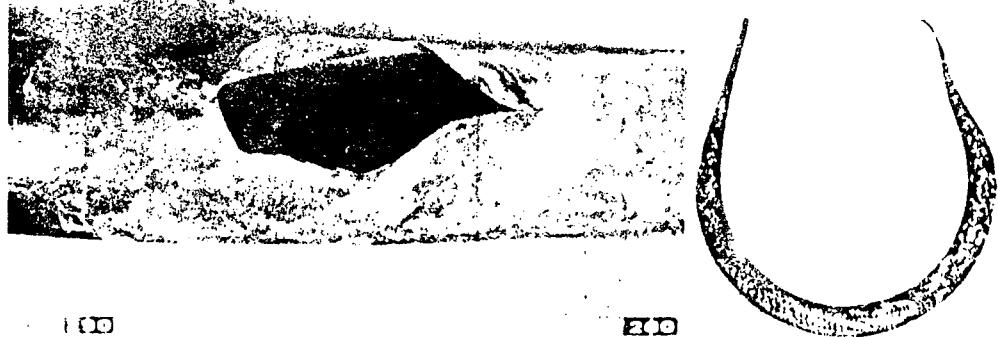
- 석탄연소 Boiler에서 발생한다.
- Gas 유로가 끊어 gas 유속이 커졌을 때(10m/sec 이상)
- Soot Blower의 판이 가까울 때
- Soot Blower 분사압력이 높을 때
- 석탄성상이 나쁨 때 (저카보리, 회분이 많은 등)

A. 파열 tube 외관

B. 파단면

사진/6 Ash cutting

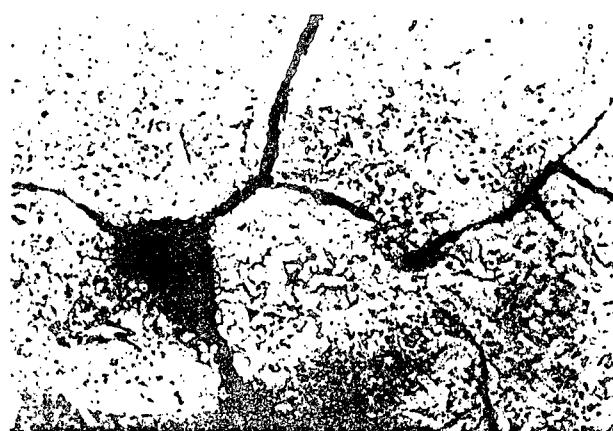
판의 가열굽힘 (달구어 Bending 시키는 것) 가공이나 용접중에 Cu가 혼입했을 때로, 금수중에 Cu가 있어 이것이 판에 부착되어 가열됐을 경우이다.

사진 17. 핸더취성, $\times 200$

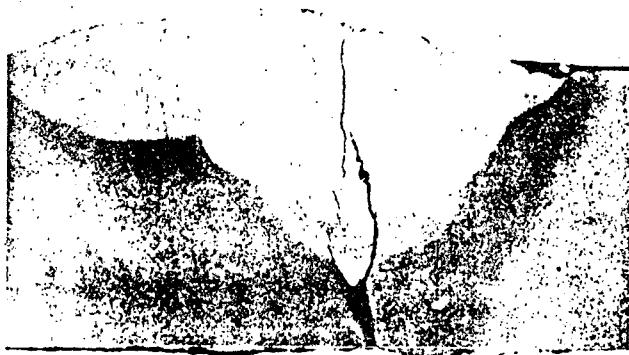
사진 19. 용착금속부의 균열

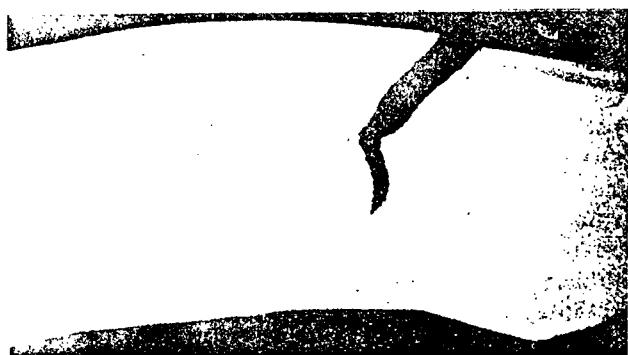
사진 20. 용접 열영향부의 균열
