주발전기용 자동 전압조정기의 고장에 따른 터빈 가속도 발생 사고 검토

A study of turbine acceleration generated following to AVR fault of Wolsong #1 main generator.

Wolsong NPP of KEPCO(Electric eng.dep't)

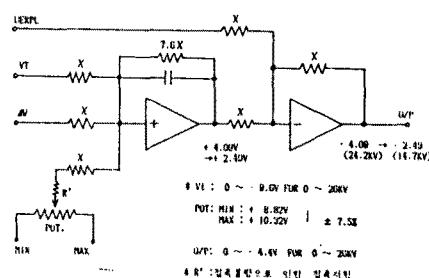
그림 3. AVR 조작소미터 고장과 계언도

전력계통 사고시 순간적인 송전선로 전압 변동에 따른 AVR의 응동으로 발전기 계자전압 및 단자전압 변동으로 유효출력의 변동이 종종 나타나며, 최근 발생되는 전극적인 저주파 계통-동-묘현상(low frequency oscillation)에서도 심각한 송전계통 전압과 유/무효전력 변동 및 계자전압 변동이 발생되고 있으나 터빈 발전기에 규정치 이상의 가속도(9% 정격속도/초 이상 증가) 발생은 일어나지 않았었다. 그러나 국내 보고된 것으로는 최초로 월성 1호기 주발전기용 어자설비의 자동전압조정기(AVR:Automatic Voltage Regulator)부속품인 포텐쇼미터(Potentiometer) 접촉자의 접촉불량에 의해 몇차례의 순간적인 계자전압의 강하로 주발전기

7.16일 05:18 분경 주발전기 여자계통 AVR의 고장(그림3 참조)으로 여자전류 및 전압의 감소에 따라 주발전기 단자전압이 수차례 감소했으며, 이에따라 무효전력이 부족 여자제한선(UERPL)까지 내려가 발전기의 고정자와 회전자간의 자속밀합력 약화로 불안정(Pole Slipping)과 이상 가속현상(9% RPM /초 이상)이 발생하여 터빈 주증기제어밸브가 자동적으로 급격히 닫혔다. 이 결과로 원자로에서 공급되는 주증기 압력이 상승되어 shrink에 따른 보일러저수위로 원자로가 브레aking되고 엔이어 터빈/발전기 베어링의 고진동(6mm/초)으로 인한 터빈브레이크 후 발전기가 정지되었다.

다. AVR의 토템소미터 접속불량에 따른 주발전기 단자전압 급변의 방지책은

1) 토템소미터 접속점을 상시운전 위치에서 변경하기 위한 별도의 선택저항 설치

2) 토템소미터의 2중화

3) 토템소미터 쪽정주기의 고체동이 있음

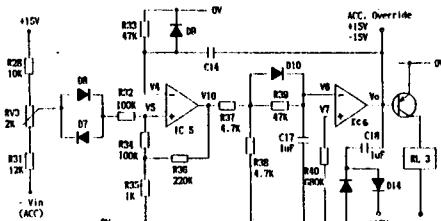
그림 4. 가속도 감지회로
FIG. 4. Acceleration override circuits

만약 가속도가 정직속도의 9%/초($= 162 \text{Rpm}/\text{s}$)를 0.05초 동안 초과할 때, 0.5초간의 가속방지 신호는 약 0.35 mSec 지연후 10개의 주증기 제어밸브를 닫게된다.

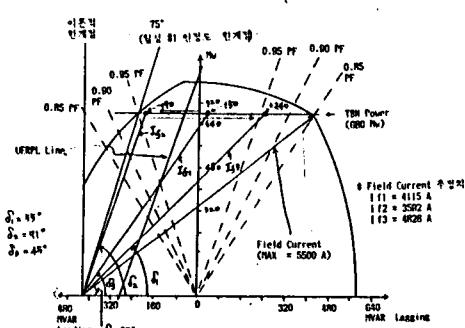
그림 6. 월성 1호기 발전기 출력곡선
FIG. 6. Generator Capability Curve for Wolong #1 NPT during AVR Fault

제자전류가 If2로 감소에 따른 월성 1호기 발전기 출력곡선에 부하각과 제자전류를 그려보면 그림 6과 같다. 처음 685MW, +50MVAR (지상)에서 운전중 순간적인 제자전압 강하로 난조 방지선인 부족여자 제한선 (UERPL) 이하인 부하각의 안정도 한계점(75°)에 가까운 71° 지점인 -190MVAR(진상) 까지 순간적으로 감소되었다가 즉시 UERPL 까지 복구되면서 발전기 회전자 가속도를 발생시켰으며, 접촉이 좋아지면서 제자전류를 증가시켰고 다시 접촉 불량으로 단자전압 감소와 증가를 3회 반복하여 아주 단시간내에 상기와 같은 현상이 발생하였다.

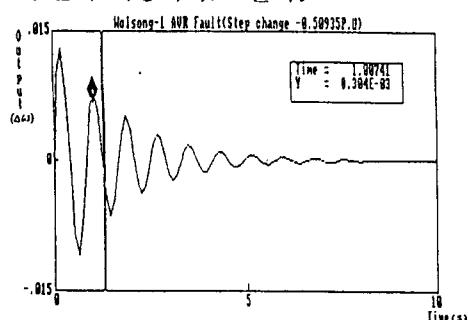
그림 8. ΔV_{ref} 0.42 P.U 감소시 $\Delta \delta$ 및 $\Delta \omega$
FIG. 8. $\Delta \delta$ and $\Delta \omega$ Change by 0.42 P.U Step Down of ΔV_{ref}

기 개발된 전력계통 안정화장치 파라미터 설정 프로그램을 사용하여 PSS가 운전되지 않을 당시의 상황에서 ΔV_{ref} 를 0.42 P.U ($15/26KV = 57.69\%$) 만큼 순간적으로 감소시켰을 때 각속도 $\Delta \omega$ 와 부하작 $\Delta \delta$ 의 변동은 그림 8과 같이 되며 이때 각속도의 변동은 1회의 0.42P.U 감소에도 약 9% 초의 가속도가 발생됨을 볼 수 있다. 따라서 사고 당시 토템소미터 접속저항 증가, 감소로 발전기 단자전압을 급격히 변동시켰을 때 가속도 발생은 충분히 가능하다고 본다.

가. AVR의 토템소미터 접속불량에 따른 약 42%의 계자 전류의 순간적인 감소와 단자전압 급감은 가속도 발생 가능성이 있음을.
