내식강관 용접부의 저온손상거동에 관한 연구

Low Temperature Cracking Behaviour of a Stainless Steel Tube
with a Welding Defect

한국기계연구원

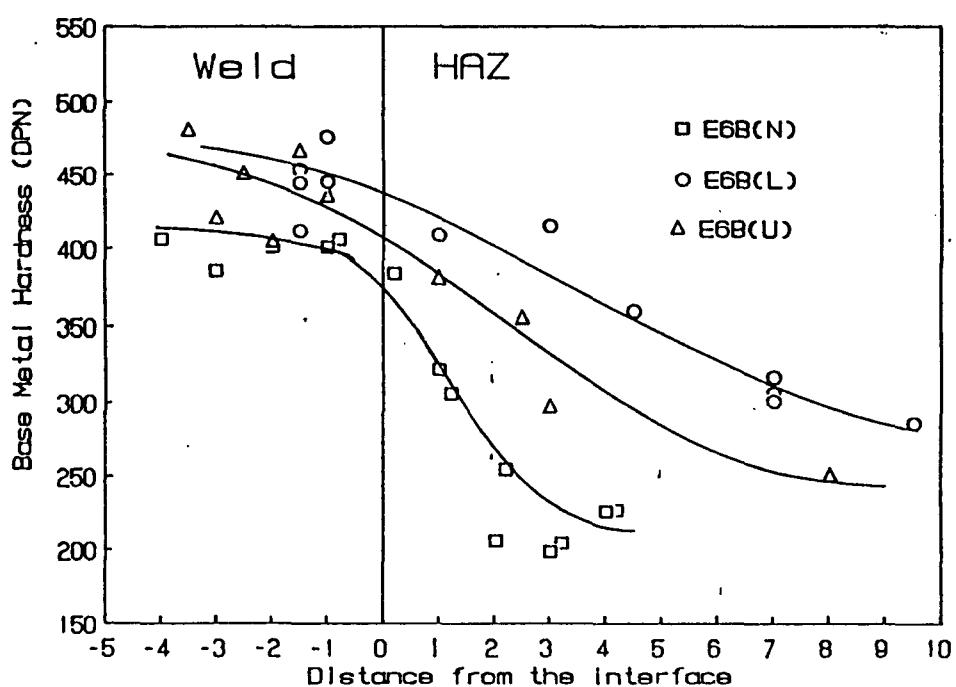
Fig. 1 Microhardness as a function of a distance from the interface between the weld and the parent metal

6인치 엘보우관의 균열발생 원인은 여러가지 이유가 복합적으로 작용한 것으로 분석되는데, 비파괴시험의 결과가 보여주는 것처럼 엘보우의 내부 용접선을 따라 선형지시가 나타났고 이 선형지시는 결국 용접상의 조업미숙에 기인한 용합불량으로 판단되며, 이러한 용합불량을 갖고있는 엘보우 부품이 용력을 받게되면 용력집중현상을 유도하여 균열을 발생시킨 것으로 판단된다. 또한 엘보우 내부에서 용접부의 root 부위를 검사한 결과 용접비드를 가로지르는 횡균열 (cross crack) 이 발견되었으며 이러한 균열은 용접덧살의 성형가공시 용접조건의 불량에 기인하는 것으로 판단된다. 이렇게 발생한 균열은 미세조직을 관찰한 결과 용접부와 열영향부 그리고 모재에서 발견된 brittle한 마르텐사이트 조직을 따라 입계간 균열로 발전한 것으로 판단되며, 엘보우관 제조시에 소성변형 과정에서 형성된 마르텐사이트상을 열처리과정에서 완전히 제거하지 못한 것으로 판단된다.

시 편	Vicker's Microhardness (DPH)		비 고
	용 접 부	용접부 근처의 모재	
E6B(L)	431 ± 25	307 ± 20	
EB6(L)H.T.	171 ± 5	182 ± 12	
E6B(U)	442 ± 29	321 ± 40	
E6B(N)	386 ± 23	220 ± 20
