Al 용접부의 고온 균열에 대한 연구 (A study on hot cracking in an Al-alloy weld)

황 주환*, 유 영구, 윤 중근
현대중공업(주), 산업기술연구소

J.H. Hwang, Y.K. Yoo, J.G. Youn
(Hyundai Industrial Research Institute, Hyundai Heavy Industries Co., Ltd.)

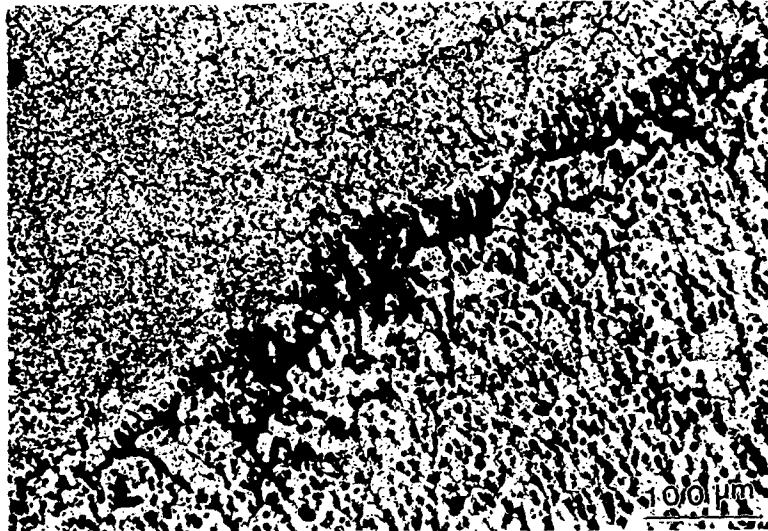
Al 용접부에서 발생된 균열은 Fig.1에서 보여주듯이 주로 root부 용착금속 즉, 초층의 용착금속과 2번째 용착금속간의 계면주위에서 발생되었으며 그 파면은 전형적인 고온 균열 특히 고온영역에서의 균열발생양상을 보였다. 따라서 Al 용접부에서 발생된 균열은 실 구조부재의 높은 구속력에 의하여 결정립계에 형성된 저융점 물질의 액상막이 분리되어 발생된 것이다. 그러나 고온 균열은 초층 용착금속의 중심부에서 발생되지 않고 초층 용착금속의 윗 부분에서 발생된 것을 고려할 때, 이 고온균열은 응고균열이 아니며 후속된 용접열에 의하여 결정립계에 존재하는 저융점물질 들이 재용해되고 후속 용착금속의 응고에 기인된 수축력과 외부 구속력에 의하여 재용해된 액상막이 분리되어 형성된 액화균열이라고 판단된다.

Fig.1 Cracking at a thick 5xxx type Al-alloy weld :
(a) Location and (b) Fracture surface
