천마 연소관 브라켓 가공공정 개선

김창식, 최열경, 양재일
삼성항공산업주식회사

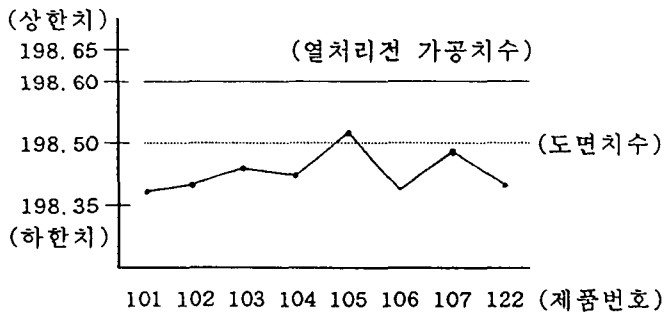
그림 3 열처리후의 HOLE간의 거리치수 분포 ('92-1차 생산제품)

BRACKET부 TAP의 규격은 10-32UNF(20개소) 나사로 그림4와 같이 관통되어 있고, 나사산이 2-3산(면취후)으로 이루어져 있으며 TAPPING후 열처리시 변형발생으로 TAP HOLE간의 위치(거리)가 일정치않으며, 열처리 변형을 감안한 치수로 가공을 하였으나 열처리시마다 변형량이 일정치않아 항상 불량률의 여지가 내포하고 있었음.
