불안정사면의 재해방지 예측 사례연구

A Case Study on the Prediction for Disaster Prevention of Unstable Slope

정철호, 심정경, 배철호, 최진국, 권형석
대한주택공사

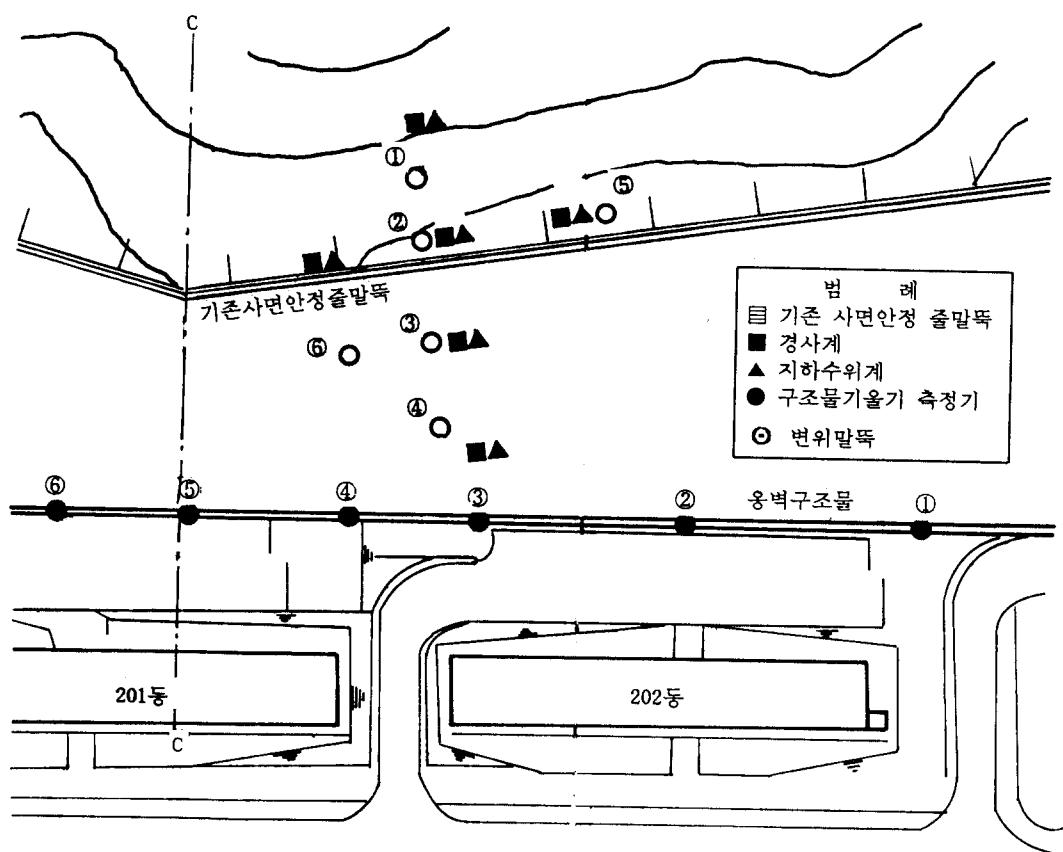
그림 5.1 201 및 202동 후측 사면의 변위밀뚝 및 계측기기 설치위치도

본 지구는 '91. 8.22~23일 양일간에 걸쳐 태풍 글래디스호가 동반한 집중호우(누계 강우량 : 505.5mm, 일강우량: 439mm, 시간 최대강우량: 37.7mm)로 그림 2.1의 C-C단면 우측의 201 및 202동(그림 5.1) 후측 단지 자연사면에 1.5m 간격으로 설치된 사면안정 H형강 억지용 줄말뚝의 20m 구간이 1.2m정도 전방변위를 일으켰으며, 사면보호공으로 시공중이었던 K-블러와 U형축구의 파손, 시공중인 용벽구조물의 매몰 등의 상당한 피해가 발생하였다.

동사면의 변위밀뚝 및 계측기기 설치위치도는 그림 5.1과 같다. 우선, 대표적인 3본의 변위밀뚝(No. ①, ②, ④)에 대하여 '92. 9.23 설치 이후 '94. 8월 까지 8회 계측을 실시한 결과를 시간의 경과에 따른 지반의 변위량으로 나타내면 그림 5.2~5.4와 같이 표시 할 수 있다. 이를 검토하여 보면 수직변위량이 최대 5.3cm(No. ② 변위밀뚝 '94.8.4), 최소 2.6cm(No. ④ 변위밀뚝 '93.9.13), 평균 3.95cm로 분석되어 비탈의 부분적인 변형이 진행중인 것으로 판단되므로 변위밀뚝의 지속적인 측정을 실시하고 있으며, '93.9월 이후 전반적으로 지표면의 변화가 둔화되고 있는 것으로 나타나고 있다.

C-C단면 우측의 201 및 202동 후측 단지 자연 및 설계사면의 변형거동을 사전에 파악하여 재해예방을 위한 예보체제로 활용하기 위해 원상태로 수해복구공사를 완료한 후, '92. 9.23일 지표변위밀뚝($5 \times 5 \times 150\text{cm}$)을 6개소에 설치하고(그림 5.1), 계측을 수행한 결과, '93. 3 월 6본의 지표변위밀뚝에서 발생된 수직변위량이 '92.9.23일 측정치에 비해 지반고의 변위가 3.4(No.1)~4.9(No.3)cm로 판명되어, 침투압에 의한 지반의 변형을 고려한 재해방지대책으로 기존의 사면안정 H형강 억지용 줄말뚝을 따라 어스앵카 10공을 1.5m간격으로 추가 보완 지지시키므로서, '93. 7.29일 114mm의 강우직후에도 안정성을 확보할 수 있었다.

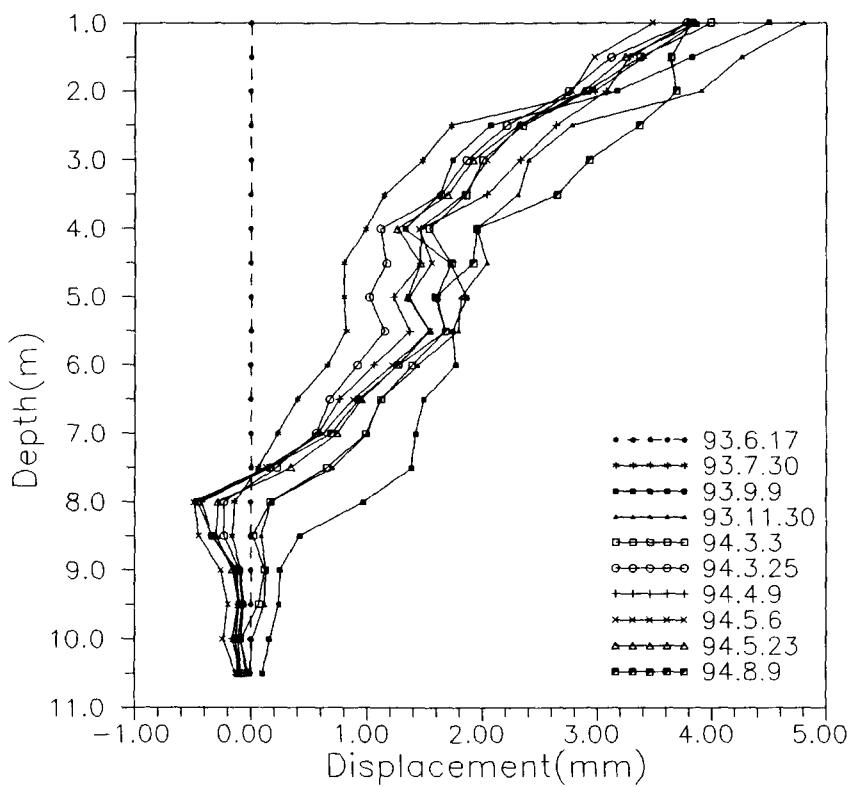
그림 5.6 ③번 경사계의 종방향 변위량

먼저, 지중경사계의 최대 종방향 변위량 및 최대 횡방향 변위량은 각각 6.2mm(No. ④ 경사계 '94. 3. 3), 8.5mm(No. ⑥ 경사계 '94. 7. 4)로 나타났다. 그림 5.6 및 5.7은 시간의 경과에 따른 경사계의 대표적인 종방향 변위량을 보인 것이다.

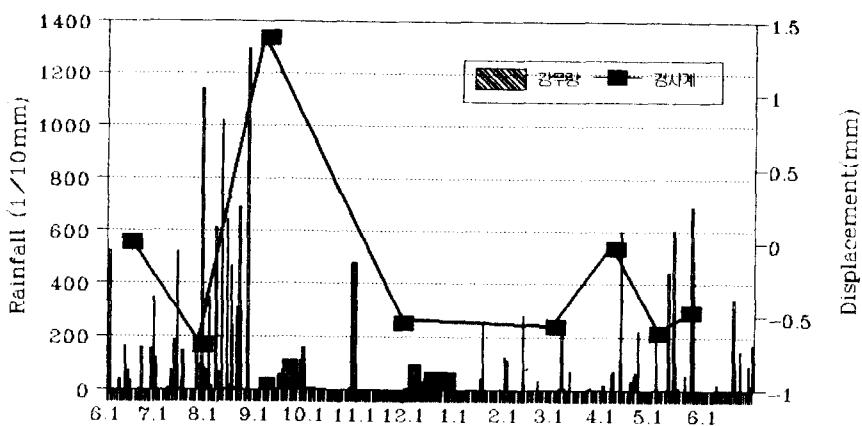
그림 5.8 강수에 의한 사면의 변위량(①번 경사계)

그리고 일강우량과 지중경사계에서 측정된 최대변위량의 관계를 검토해 보면, 그림 5.8~5.10에 표시한 바와 같이 지반의 변위량이 6~9월의 우기시에는 예측한데로 증가되었으며 건조기인 2~5월에는 감소되었다.

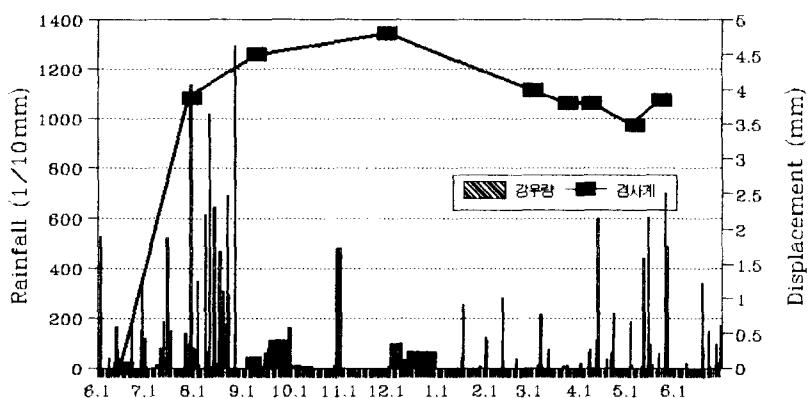
그림 5.9 강수에 의한 사면의 변위량(③번 경사계)

지하수위계를 10회 측정('93. 6. 30 ~ '94. 9. 27)한 결과 그림 5.5의 No. ③ 지점에서 2회 계측시에 지하수위의 변동이 그림 5.11에서 보는 바와 같이 최대 3.85m('93. 7. 29, 일강우량: 114mm)로 나타났으며, 건조기('93. 9 ~ '94. 2)에는 지하수위가 계측심도(9.0m)하에 존재하여 측정이 불가능할 경우가 있었다. 또한 '93. 7. 29일 114mm의 강우 직후 그림 5.9의 No. ③ 지점의 지하수위계와 경사계(종방향)를 비교하여 보면, 지하수위의 상승($\Delta h = 3.85m$)에 따라 종방향으로 3.9mm의 변위량이 발생되었음을 확인할 수 있다.

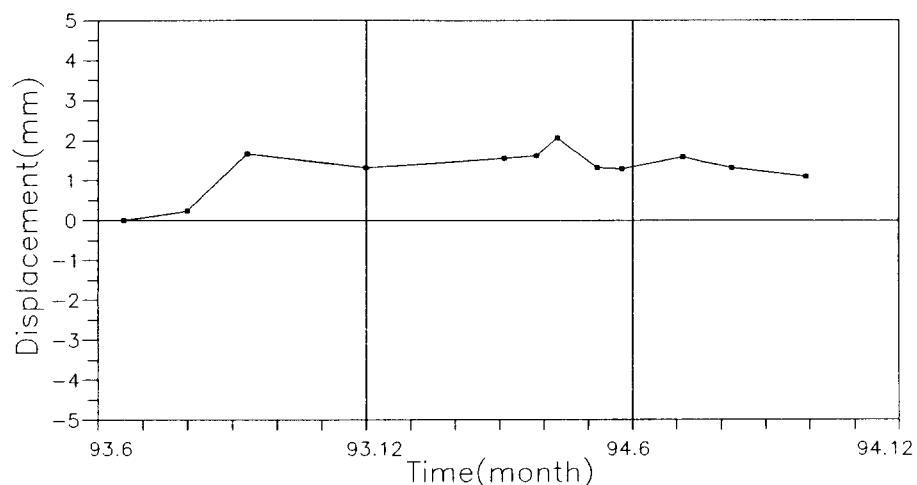
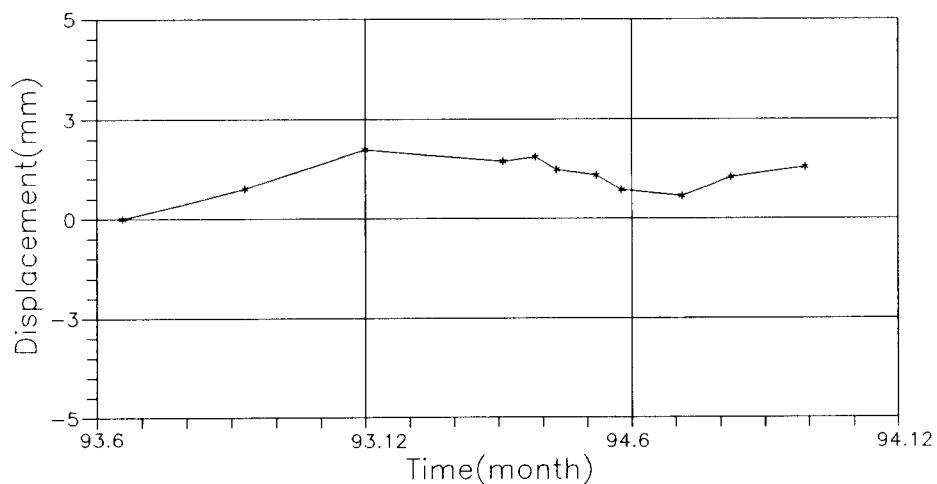
역 T형 옹벽에 부착된 구조물기울기측정기의 계측결과 그림 5.5의 No. ④('94. 3. 25)지점에서 전방변위량이 5.68mm로 분석되었으나, 검토결과 $\Delta La/H = 5.68mm/1,000mm = 0.006$ 으로써 허용회전변위량(사질토: 0.001H ~ 0.004H, 점성토: 0.01H ~ 0.02H) 이내 이므로 구조상 안전한 것으로 판단되었다. 그림 5.12~5.13은 구조물기울기측정기의 대표적인 계측결과를 보인 것으로 전방변위량이 3.0mm 범위이내에 있는 것으로 나타났다.

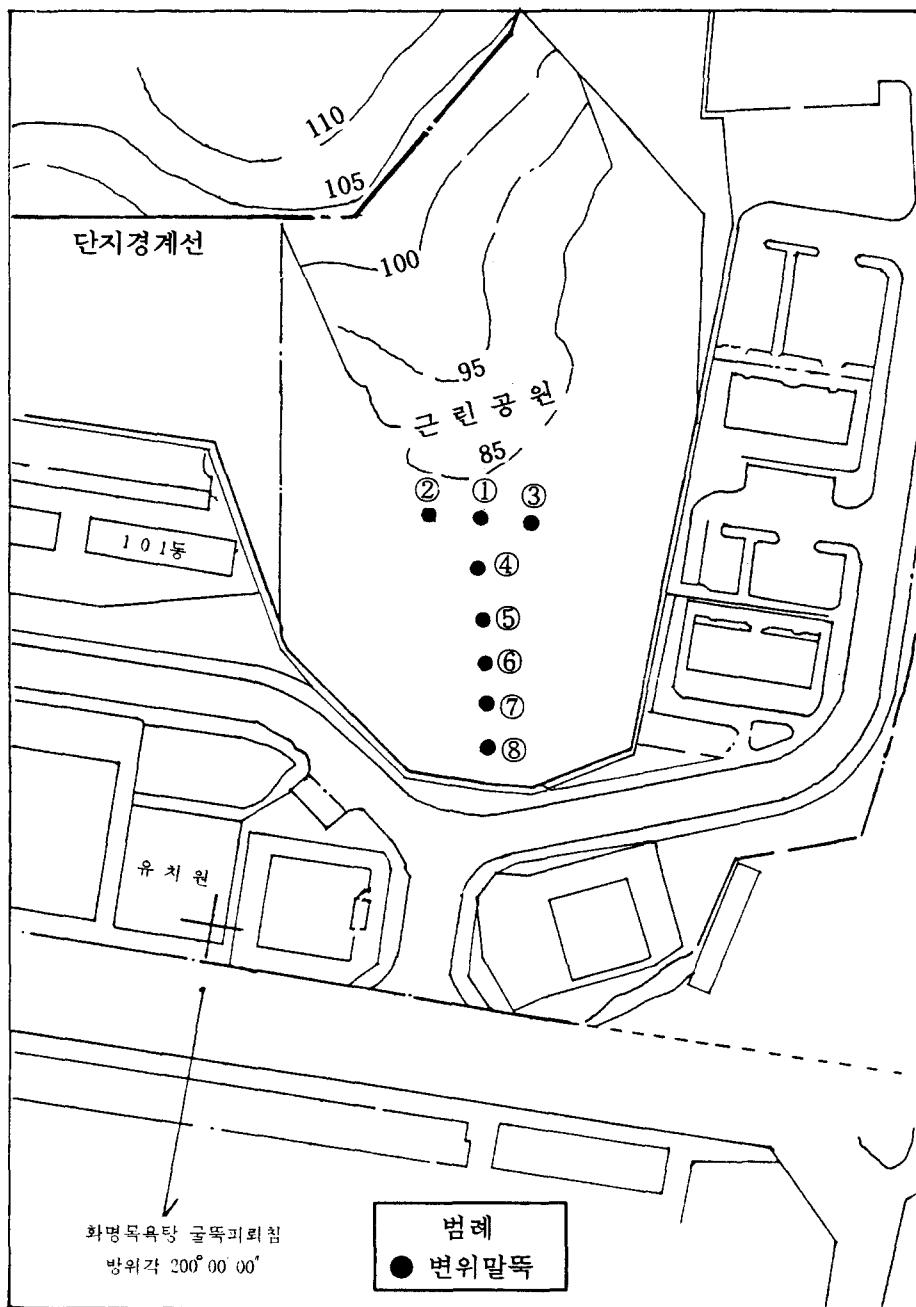
그림 5.14 101동 측면 사면의 변위말뚝 설치위치도

또한 그림 2.1의 E-E단면의 설계사면은 안정성검토 결과 안전율이 1.5 이상으로 안전한 것으로 판단되었다. 그러나, '93. 8.10 일강우량 101.7mm에 의해 101동 측면(그림 5.14)에 인접한 근린 공원의 봉적토층으로 구성된 지반에 강우가 침투되었다. 이 강우는 불투수층인 풍화잔적토층에 침투되기 이전에 봉적토층과 풍화잔적토층 사이로 침투압이 가해져서 지반토괴를 붕괴시키려는 활동력이 증가되었다. 이 활동력으로 인하여 기존의 사면보호블러와 횡방향으로 설치된 기성콘크리트 배수구조물인 풀룸관($b \times h \times t = 0.6 \times 0.6 \times 2.0\text{m}/\text{본}$)이 변형되고, 이 변형된 구조물의 접합부위를 따라 자유지하수가 침투되어 봉적토층이 사면하단으로 밀려났다.

'93. 8. 10일 집중호우에 의한 사면의 변형활동이 있은 후, 동사면에 '93. 9. 13 지표변위말뚝($5 \times 5 \times 150\text{cm}$) 8본을 설치하여 현재까지 5회 계측을 실시해오고 있다. 이들 변위말뚝의 설치위치도는 그림 5.14와 같으며, 대표적인 변위량을 표시하여 보면 그림 5.15~5.17과 같이 최대수직변위량이 No. 8의 1.3cm 로 나타난다.

E-E단면의 설계사면은 향후 활동의 진행이 있을 것으로 예상하여, 이미 밀려난 부위의 봉적토를 일정 깊이까지 제거한 후, 지하배수공법으로 최소 30cm두께의 잡석 또는 쇄석(최대입경 15cm, 5cm 보다 작은 체의 통과율 30% 이하, 0.64cm체의 통과율 10% 이하) 사면보호용 맹암거를 설치하고 기존의 사면보호블러와 배수구조물인 풀룸관을 정착시키면 안전율이 10% 정도 증가하는 것으로 분석되었다.

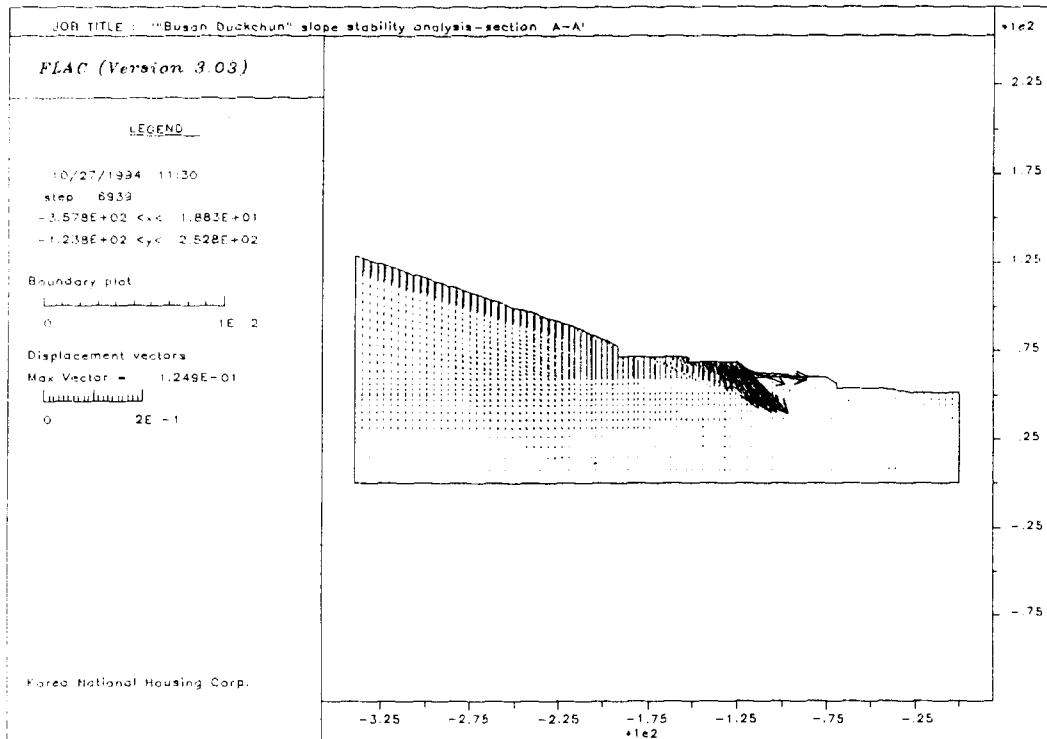
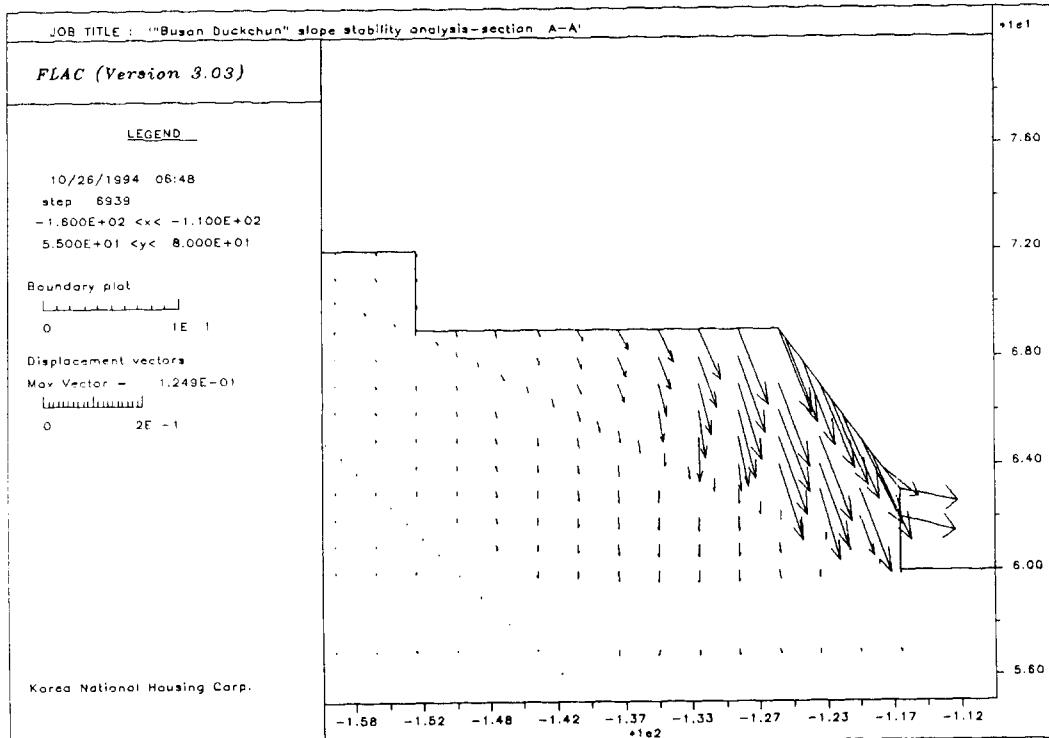
그림 6.1~6.3에서 보인 A-A단면 하부의 아파트 기초지반 부지에서는 약 12.5cm의 변위가 발생될 수 있는 것으로 나타났는데, 이는 3.1절의 STABLE프로그램의 해석결과에서 보인 안전율 0.92와 잘 일치하는 것이다. 또한 그림 6.4~6.6과 같이 단지내 E-E단면의 북측 설계사면에서 약 10.5cm의 변위가 발생될 수 있는 것으로 판명되었는데, 이는 4.1절의 집중호우에 의한 사면의 변형거동형태와 유사하며 활동면은 풍화토층과 연암층의 경계면을 따라 발생될 가능성이 있는 것으로 나타났다.

위에서 검토한 바와 같이 단지내 설계사면은 A-A단면의 일부분에서 안전율 0.92의 파괴면이 아파트 기초를 지나게 되므로, 아파트 기초면을 연암층까지 낮추던가 기초지반을 보강시켜줄 필요가 있으며 기타 단면은 안정한 것으로 분석되었다.
