화재피해 통신구의 안전진단

A Safety Evaluation of Cable Tunnel Exposed to Fire

ABSTRACT

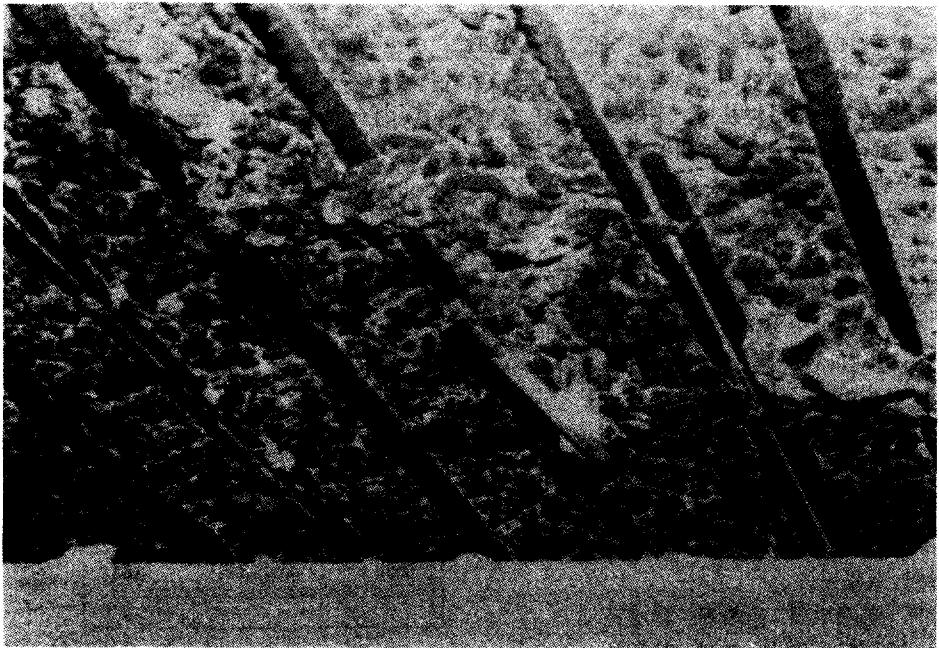
화재발생 통신구는 전체 피해구간 약250m중 150여m 구간에서 콘크리트 표면의 박리 현상이 0.5 - 3cm정도의 두께로 일어났다. 피복콘크리트의 박리는 상부슬래브와 측벽의 윗부분에서 주로 발생하였으며, 일부 피해가 심한 구간에서는 상부 슬래브의 철근이 노출되었다. 이는 화재의 전달매체가 된 통신케이블이 그림 1에 보인 것처럼 주로 측벽의 상단에 위치하여 상부 슬래브에 많은 피해가 일어난 것으로 판단되는 데, 사진 1은 피복콘크리트가 박리되어 노출된 철근의 형상을 보여주고 있다.

사진 1. 피복 콘크리트의 박리로 노출된 철근
