計測 結果를 利用한 댐體의 舉動分析 (II: 變位 測定資料를 中心으로)

Evaluation of the Behavior of a Dam Body by Field Monitoring Results (II: With Emphasis on Deformation)

This study analyzed the behavior of a pumped power storage dam through the settlement and horizontal deformation monitoring results.

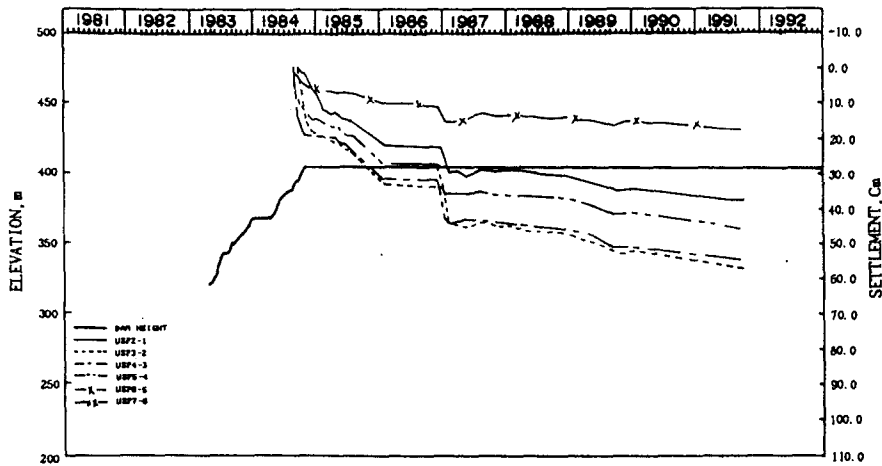
그림 2, 상부댐 댐마루 침하의 경시변화

그림 2 는 상부댐 댐마루 침하의 경시 변화를 각 측정별로 보여주고 있다. 댐 우안(상류측에서 하류측을 바라볼때 오른쪽)에 위치한 USP-1 측정점의 경우 수직 침하는 댐 축조이후 거의 발생되고 있지 않으며, 댐 중앙에 위치한 USP-4 측정점의 경우 1991년 10월 현재 약 80 cm 이상의 침하가 발생하였다. 그림 2 에서 댐마루의 전체적인 침하양상을 살펴보면 댐 축조후 1987년 5월까지 침하는 급속하게 발생하였다(1단계 침하) 1991년 현재 다소 완만해지는 곡선을 나타내고 있으나(2단계 침하) 아직도 침하 기울기는 수렴되고 있지 않으며, 지속적인 침하가 예상되고 있다

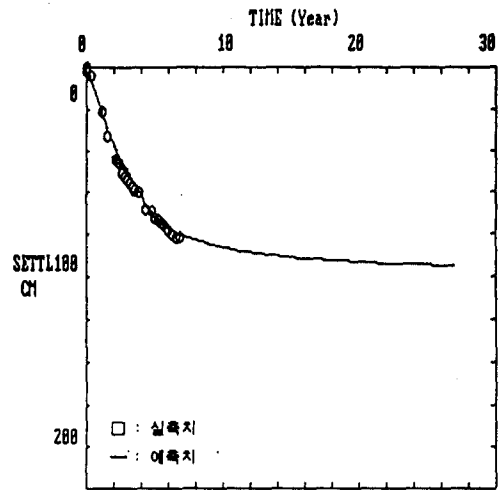
그림 3, 쌍곡선법에 의한 장기 침하예측(상부댐 최대치)

표 1 에는 현재 계속된 침하 자료에 쌍곡선법을 적용하여 예상 최종 침하량을 구하였다. 쌍곡선 법은 침하의 속도가 쌍곡선으로 변한다는 가정에 의해 예상 침하량을 산정하며 성토하중 하부압밀층의 침하량분석에 널리 쓰여온 방법이다⁴⁾. 쌍곡선 법에 의한 해석 결과중 대표적으로 댐 중앙부인 USP-4의 예측 결과는 그림 3에 나타난 바와 같다. 그림 3으로부터도 아직 침하는 수렴되지 않았으며 이제 막 수렴화 단계에 접어들기 시작한 것으로

판단된다. 상부댐 댐마루에서의 최대 침하량은 Lawton 과 Leater가 11개의 사력댐을 대상으로 댐마루에서의 수직침하를 분석하여 제시한 경험식 $S = 0.001 H^{3/2}$ 에 적용¹⁾²⁾³⁾하면 $S = 0.001 \times (86)^{3/2} = 79.8$ cm로 현재의 침하량과 유사하나 상부댐의 경우 장차 침하가 더욱 진전되어 99.28 cm 까지도 예상되므로 상부댐 심벽의 예상침하량은 일반적인 경우를 상회하는 것으로 판단된다. 따라서 궁극적으로 댐의 운영수위 조절까지 고려할 필요가 있을 것이다.

그러나 침하량이 침하감안 여유고 (86 cm)⁶⁾에 도달하기까지는 아직 어느 정도의 시간이 필요한 것으로 보이고, 누수량등의 기록이 현저한 누수량 증가등을 나타내지 않고 있으며, 그림 3 은 이제 침하가 수렴단계에 막 들어서기 시작한 것을 나타내므로 현재로서는 운영수위 조절보다는 댐체의 거동 파악에 보다 주의를 기울이는 것이 보다 바람직 할 것이다.

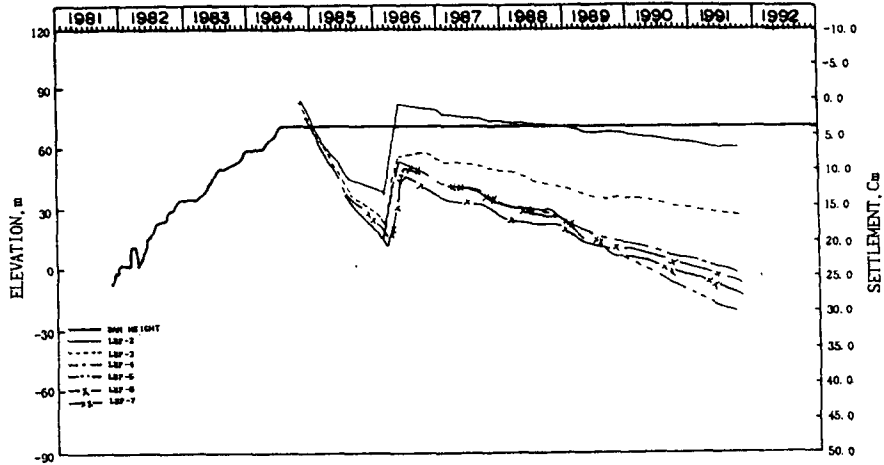
그림 4. 하부댐 댐마루 침하의 경시변화

그림 4 는 하부댐 댐마루 침하의 경시변화를 각 측정별로 표시한 것이다. 1985 년 말의 침하량 돌변현상을 보정하면 댐중양에서의 최대침하는 약 42 cm 로 상부댐보다도 침하량이 매우 작은 것처럼 보인다. 그러나 쌍곡선법에 의한 예상 최종 침하량은 90 cm로서 일반적인 다른 댐에서의 침하량 $S = 0.001 \times (78)^{3/2} = 68.9$ cm 를 상회하고 있으며, 침하가 지속적으로 진행될 것으로 예상된다.

하부댐의 경우 침하를 고려하여 댐 높이의 1% (78cm)⁶⁾를 더하여 주었으나 표 2 와 같이 장래 예상 침하량이 90 cm 로서 침하 여유높이를 초과하고 있어 궁극적으로 상부댐과 같이 수위저하 등의 대책이 필요한 것으로 판단된다. 그러나 아직은 침하여유고에 여유가 있으며 특별한 불안 요인을 나타내고 있지 않으므로, 댐체의 거동파악에 보다 주의를 기울이는 것이 필요한 것으로 판단된다.

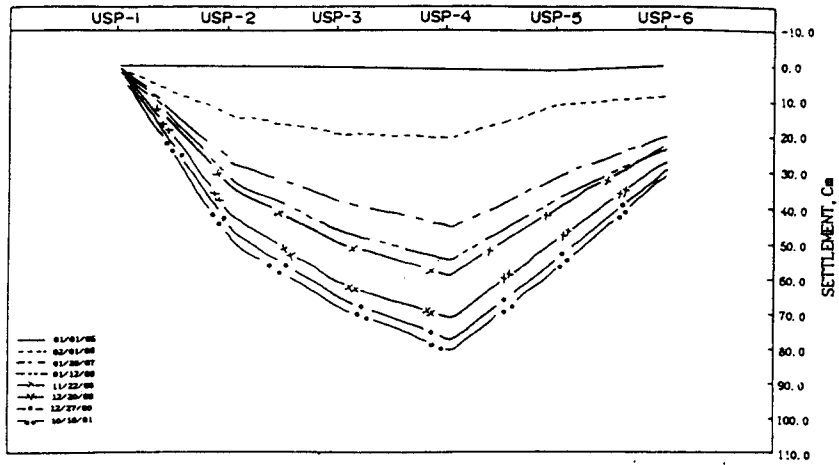
그림 5, 상부댐 댐마루 침하의 종방향 발생양상

댐 중앙부의 USP-3, USP-4의 침하량은 댐 양안부의 측정점 USP-1, USP-6에 비하여 상대적으로 큼을 알 수 있다. 이는 사력댐에서 예측할 수 있는 일반적인 양상과 유사한 것으로, 중앙부에서는 압축될 수 있는 댐체 높이가 커 침하가 크게 발생하는 것으로 판단된다.

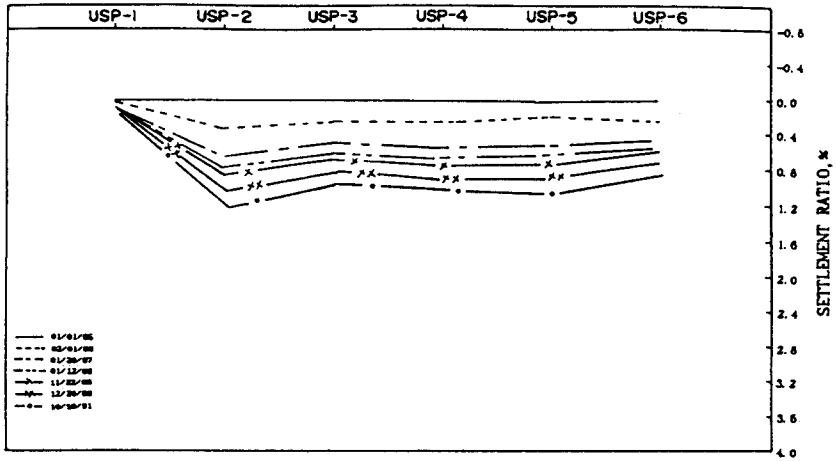
그림 6, 상부댐 댐마루 침하율의 종방향 발생양상

그림 6 은 댐마루 침하율(침하량/제체높이, 변형률 개념)의 중단변화를 나타내고 있다. 이로 부터 USP-1 과 USP-2 는 침하량은 비슷하나 침하율은 현저한 차이가 있음을 알 수 있다. 인근한 지역에서 침하율의 현저한 차이는 횡방향 균열(Transverse Crack)의 가능성이 있음을 시사한다. 실제로 현장에서는 USP-1 과 USP-2 사이에서 횡방향 균열이 발생한 사실이 있어 그림 6 으로부터 예측되는 결과와 잘 일치 하였다. 댐 좌안부의 경우는 중앙부와 침하율이 비슷한 양상을 나타내어 우안부보다 부등 침하 및 균열의 가능성이 보다 양호함을 나타내었다.

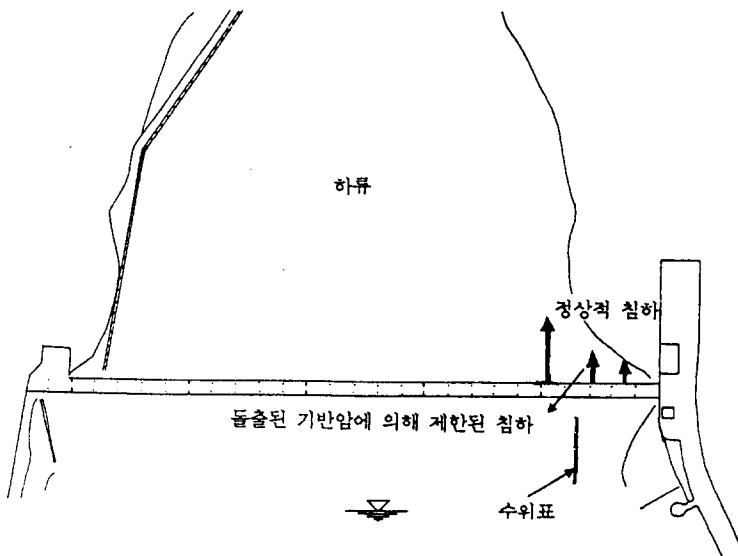
그림 7, 상부댐 양안부의 형상

댐 좌안부와 우안부에서 발생하고 있는 이러한 침하율의 차이는 댐체가 접합되어 있는 양안부의 형상과 밀접한 관계가 있는 것으로 판단된다. 그림 7 은 상부댐의 우안부는 좌안부 보다 현저한 돌출부가 있는 것을 보여주며, 이로 인한 침하 억제 효과가 상당히 있었는 것으로 판단된다.

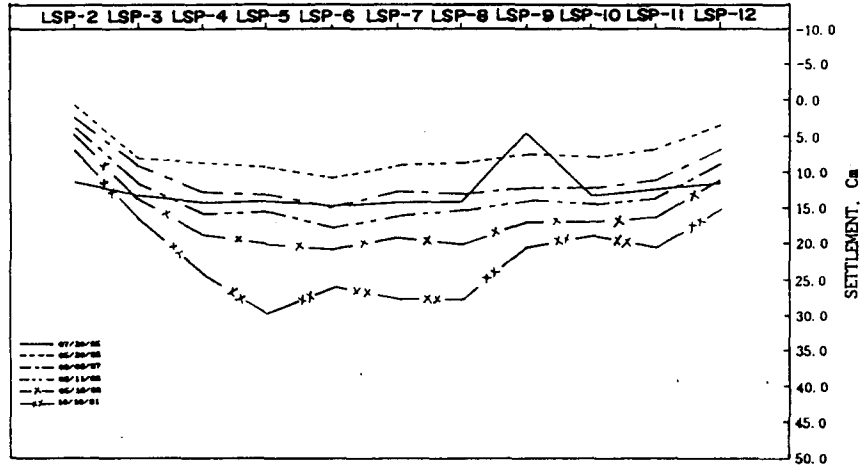
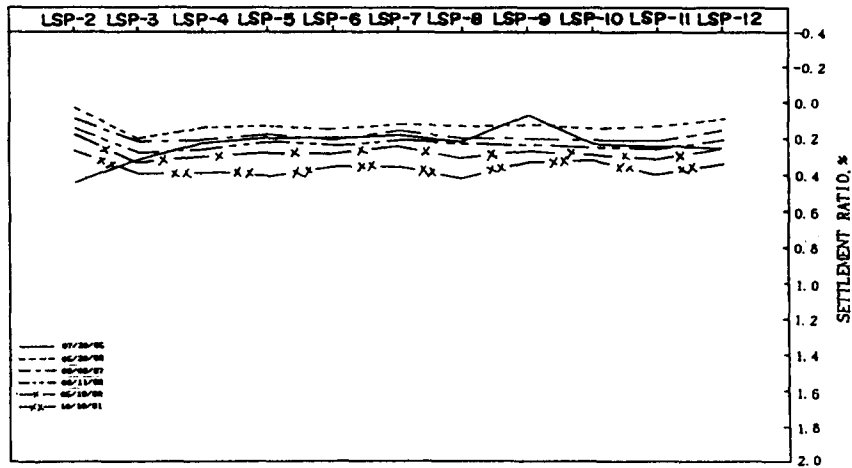
하부댐 댐마루에서의 침하 특성은 그림 8, 그림 9 에 나타낸 바와 같다. 그림 8 로 부터 하부댐의 침하양상은 양안부가 작고 중앙부가 큰 일반적인 양상을 나타내며, 그림 9 의 침하율은 상부댐의 경우보다 완만한 변화를 나타내어 횡방향 균열의 가능성이 상부댐 보다 적음을 알 수 있다. 이러한 현상은 하부댐의 경우 상부댐보다 균열이 덜 빈번히 관측된 현상과 일치한다.

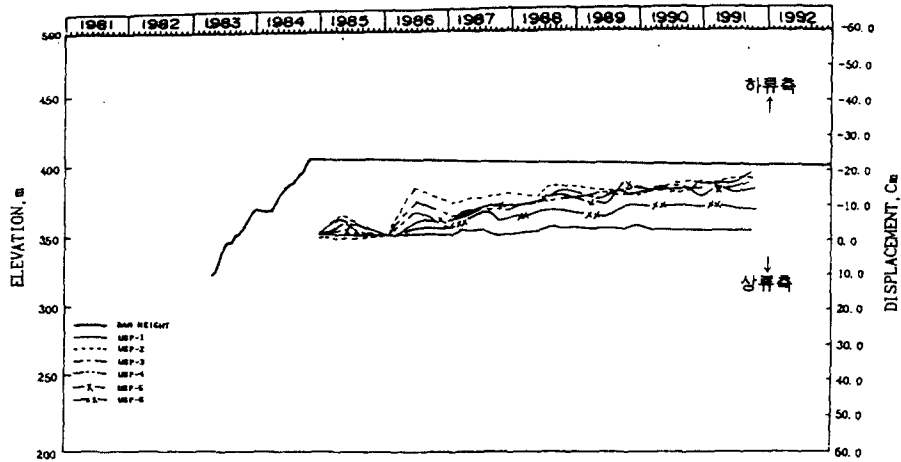
그림 10, 상부댐 댐마루 수평변위의 경시변화

그림 10 에는 상부댐 완공후 측정된 댐마루 침하 측정점에 대한 수평변위의 경시변화를 나타내었다. 댐마루부의 수평변위는 1991년 10월 현재 전체적으로 댐이 하류측으로 이동하고 있는 것으로 나타났다. 이러한 현상은 일반적인 현상과 유사한 것으로서 상류부에서 작용하는 수압 및 기초지반이 하류방향으로 경사진 원인 (본 경우 경사도 약 1V : 10H)에 의한 것⁵⁾으로 평가된다. 그러나 수평변위는 담수초기에 대부분 발생하였으며 7년이 지난 현재로는 거의 증가하지 않고 있어 수평변위에 영향을 주는 인자들에 의한 수평변위는 거의 완료된 것으로 판단된다.

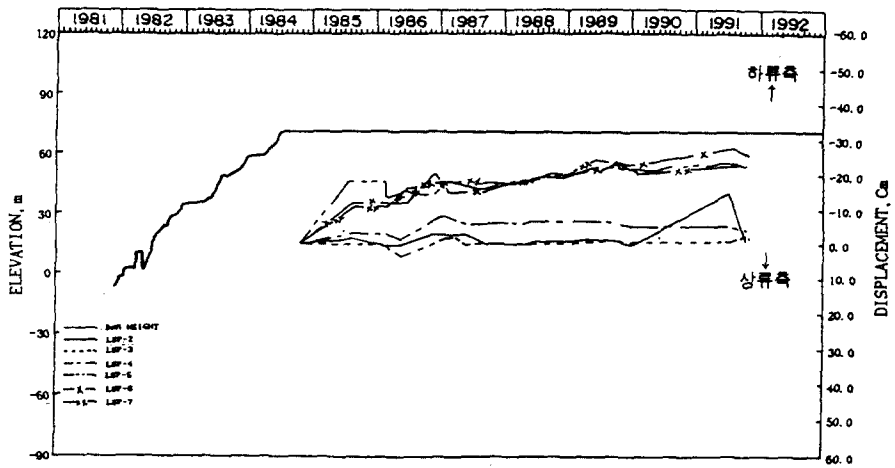
그림 11, 하부댐 댐마루 수평변위의 경시변화

댐 완공후 측정을 시작한 댐마루부의 수평변위측정 결과에 의하면 담수시 댐마루부는 하류방향으로 이동하였으며, 이때 이동된 양이 현재의 수평변위량의 80-90 %이상을 차지하고 있으며 담수완료후 현재까지 하류방향으로의 수평이동은 미소하게 진행되고 있다. 그러나 댐의 중앙부에 해당하는 LSP - 5, 6, 7, 8 에서는 수평이동이 지속적으로 발생하고 있어, 수직변위가 수렴되지 못한 것과 관련하여 볼 때 댐체는 아직 안정화 단계에 이르지 못한 것으로 판단된다.

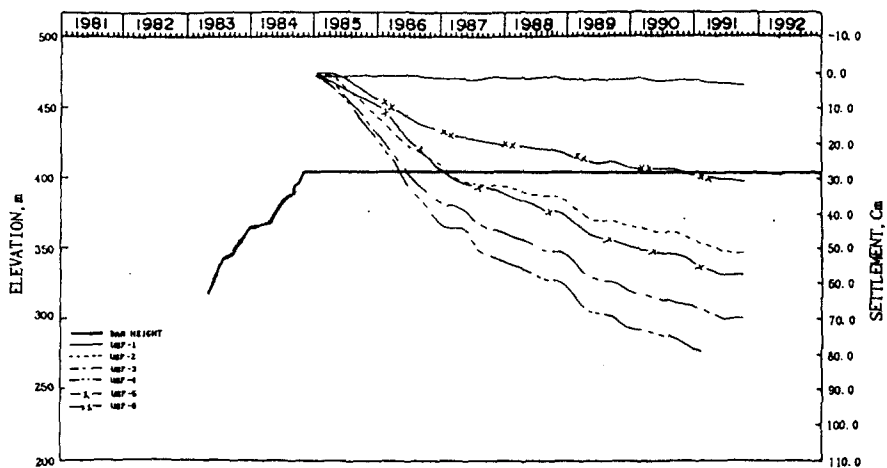
그림 12, 상부댐 댐마루 수평변위의 경시변화

그림 12는 사면 침하의 경시 변화를 보여준다. 그림에 나타난 바와 같이 댐 축조시 침하의 속도가 가장 빠르며, 담수기간에도 비교적 빠른 속도의 침하속도를 나타냄을 알 수 있다. 또한 담수 완료후에는 침하가 아주 느리게 진행되고 있어 사면의 침하는 거의 수렴한 것으로 판단된다.

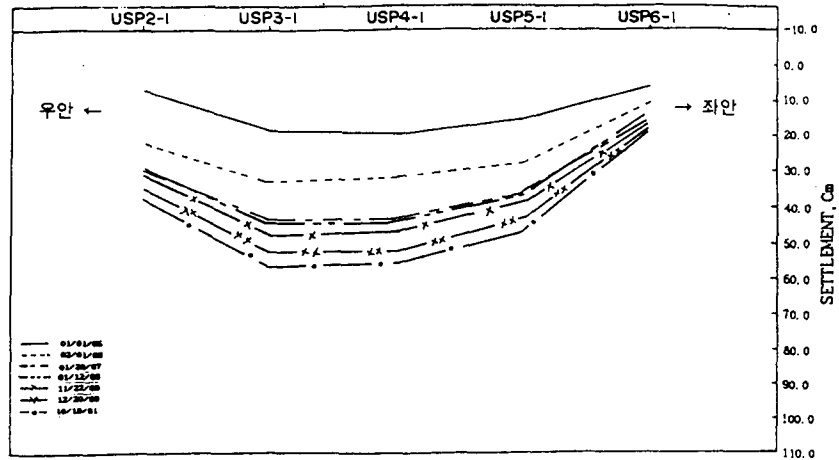
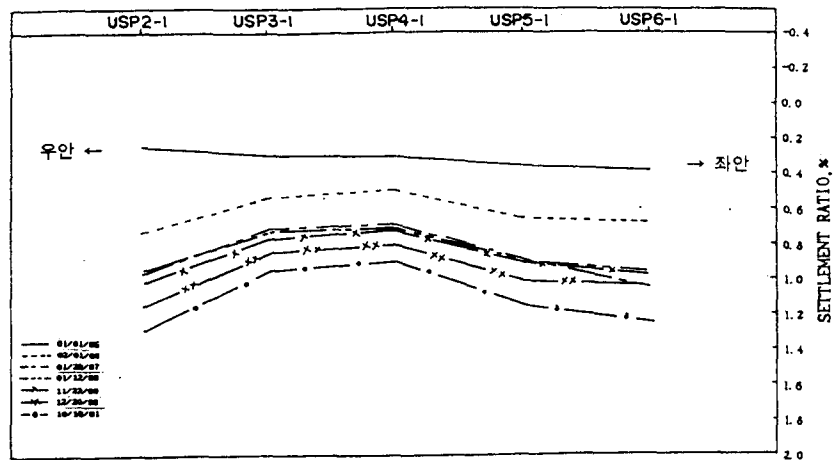
이러한 현상은 침하가 아직 안정되지 않은 정상부 침하와 대조를 이루는 바, 이는 정상부 변위 측정점은 심벽상부에 설치되어 침하특성이 심벽의 거동특성에 주로 영향받으며, 사면침하 측정점은 필터 또는 사력층 상부에 설치되어 침하특성이 사력층의 거동특성에 영향받기 때문인 것으로 판단된다. 그림 13, 그림 14 에는 부등침하현상을 파악하기 위하여 중단으로 침하량 및 침하율을 표시하였다. 그림 13, 14 에서 양안부 지점(USP2-1, USP6-1)에서의 침하량이 댐체의 수직두께에 비하여 크게 발생한 것은(침하율이 큰 것은) 양안부에서 심벽의 (수직)두께가 작아 안정화 기간이 짧게되어 침하가 촉진되는 반면, 상대적으로 중앙부에서는 심벽의 두께 및 깊이가 커 안정 기간이 길고 또 양안부에서의 미끄러짐으로 인하여 댐 축방향으로의 용력이 증가하여 침하가 억제된 때문으로 판단된다.

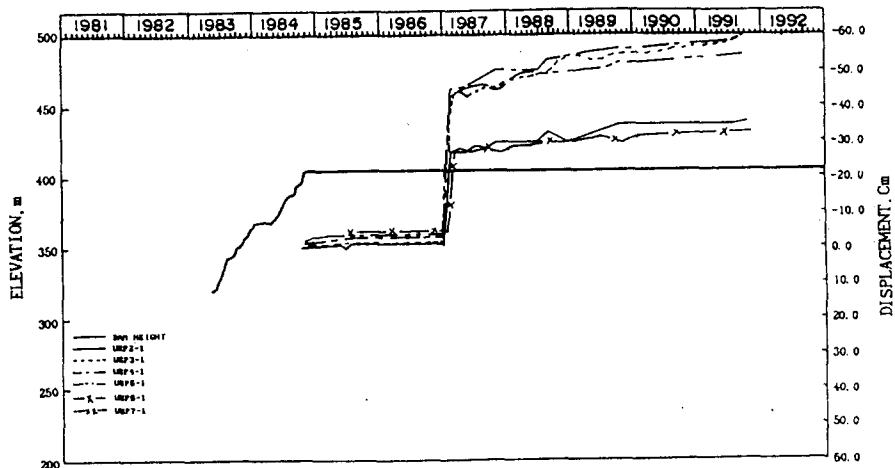
그림 15, 상부댐 댐사면 수평변위의 경시변화

사면 변위 측정점의 시간에 따른 수평이동량은 그림 15 에 나타내었다. 계속오류로 판단되는 수평변위의 돌변현상을 감안한다면 전체적으로 수평변위가 수렴되는 양상을 나타낸다.

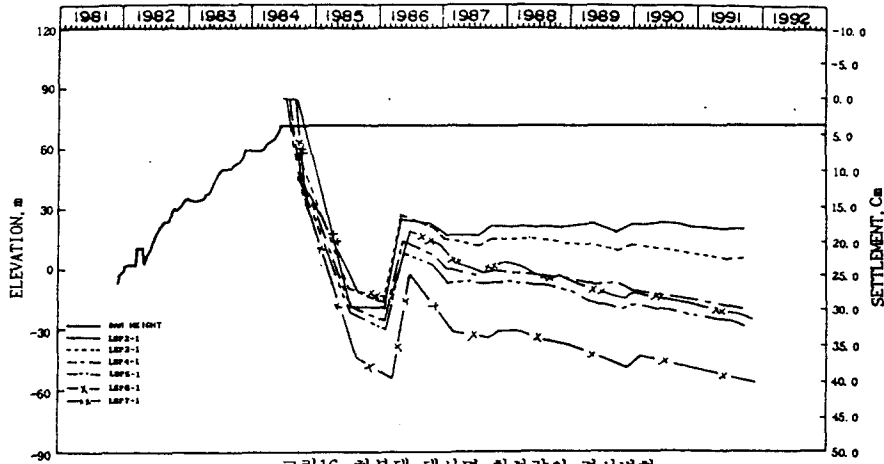
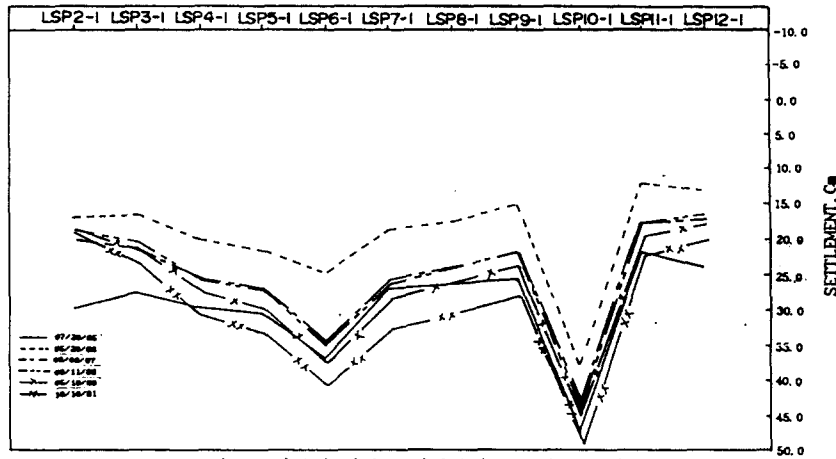
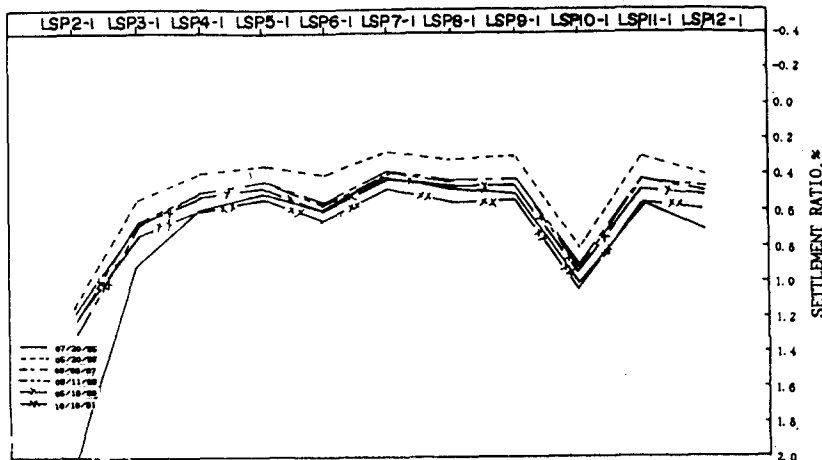
하부댐의 경우도 그림 16 과 같이 댐 축조기간과 담수진행시 대부분의 침하가 발생하였고 그후 현재까지의 침하는 완만하게 진행되고 있으며, 당분간 계속 발생될 것으로 예상된다. 1985년과 1986년 사이에 갑작스런 융기 현상은 댐마루부에서와 마찬가지로 측정 기준점의 변동에 의한 원인일 가능성이 크며, 중단면으로 침하량을 표시한 그림 17 에 의하면 측정점 LSP10-1 지점에서의 침하가 급격하게 발생한 것을 알 수 있다. 현장여건으로 보아 완공직후 측정점이 위치한 사력부에서 침하가 발생되어 나타난 현상일 것으로 판단된다. 또한 중단면의 변화율을 나타낸 그림 18 을 보면 LSP2-1 점의 침하비가 상대적으로 다른 측정점에 비하여 크게 나타나 큰 침하가 발생하였음을 알 수 있다. 따라서 LSP2-1 및 LSP10-1 부근에서는 횡방향 균열의 가능성을 시사하고 있으며 거동양상은 상부댐과 유사하다.

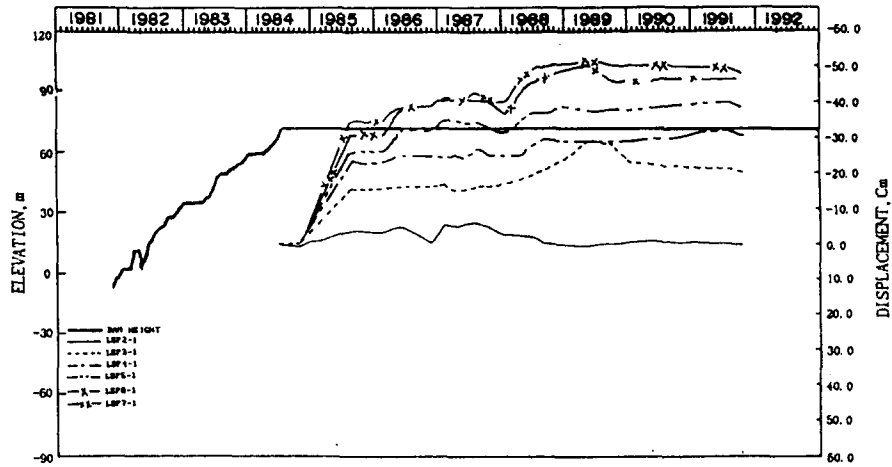
그림 19, 하부댐 댐사면 수평변위의 경시변화

수평변위 측정결과를 보면 양안부측에서 보다는 댐 중앙으로 갈수록 수평 이동량이 큼을 알 수 있다(그림19). 그림19에 나타난 바와 같이 첫번째 측정 일인 1985년 7월에 갑자기 크게 발생한 것이 아니고 측정점 설치 이후의 수평변위량이 누적되어 있음을 유의해야 한다. 상부댐의 경우와 마찬가지로 하부댐의 수평변위도 댐축조후에서 담수후까지 대부분 이동되었고 그 이후로는 현재까지 조금씩 진행되고 있음을 나타낸다.
