성암제 제당붕괴 사례분석 (성암제 붕괴원인과 관공작용)

Technical Inspection of Seung-Am Dam Failure
(Cause of Seung-Am Dam Failure and Piping Action)

이 인 흥 (In-Hyung Lee) 농어촌진흥공사 전북지사 부지 사장
Vice Manager, JeonBuk Branch Office, Rural Development Corporation

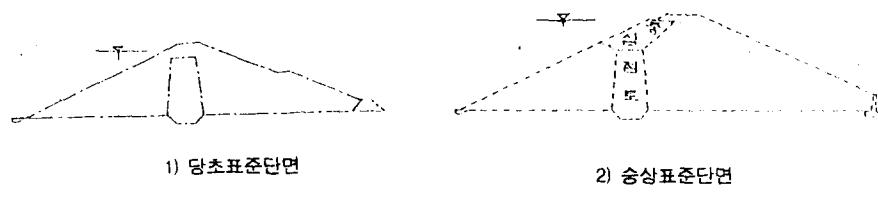
Fig. 1 : 성암제 제당 표준단면도

표준도 : Fig. 1: 제당 표준단면도 참조

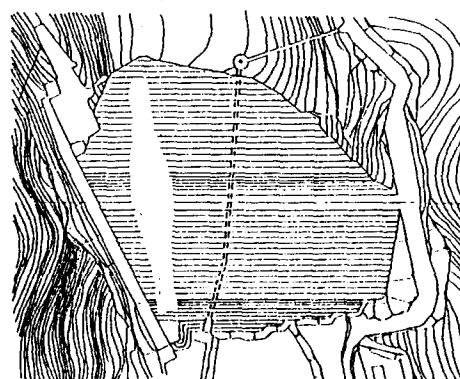
Fig. 2 : 성암제 제당봉괴 현황도

Fig. 2 ; 제당 봉괴현황도 참조

1. 성암제 저수지 제당 결궤 사고일은 1991. 8. 13 01:30 시경이다.
2. 제당 붕괴위치는 제당 중심선 기준 측점 No.0+2 ~ No.2+13 이고(중심 측점 No. 1) 결궤 구간은 연장 길이 $\ell = 51.0\text{m}$ 이다.
3. 제당 붕괴현황은 제당 상부(제정)에서 댐터 기초지반(원지반)까지 (상폭 $B_1 = 51.0\text{m}$, 저폭 $B_2 = 4.0\text{m}$, 높이 $H=21.7\text{m}$) 깊게 결궤(유실)되어 있고, 파괴 중단 사면구배는 1:2이며, 댐터 기초지반 횡단구배는 1:130 정도이고, 유실된 체체 부근에서 부분적 부동침하와 균열이 심하고 상류부 저수지 내 사면보호용 사석재가 제당 하류부까지 유실 이동되어 있다.

4. 저수지 제당 중심선(댐축)과 직각 방향으로 균열이 심하게 발생되어 있으며, 그 균열이 심한 구간은 붕괴구간 양측 시점을 중심으로 우측길이 $\ell_1 = 37\text{m}$, 좌측 길이 $\ell_2 = 6.0\text{m}$ 이고, 결궤 구간을 합하여 총 $L=94.0\text{m}$ 이다.

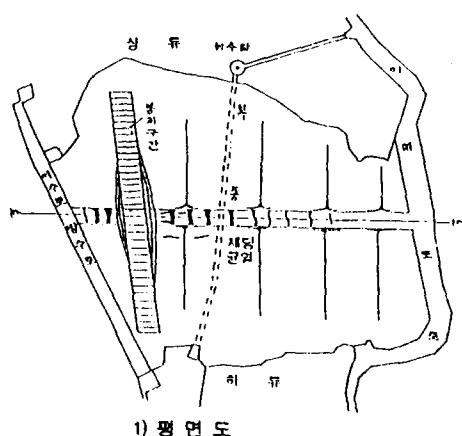
Fig. 3 : 성암제 제당 봉괴현황 조사도

※ 해당 봉괴조사도 : Fig. 3 ; 해당 봉괴현황 조사도 참조

3) 봉괴지점(여수토 방수로)표준단면도
