# 大切開 岩盤切取斜面의 安定性解析 및 補強方法에 관한 事例研究

## A Case Study on Stability Analysis and Reinforcement Methods of Rock Cut Slope

본 지역은 경기도 의왕시 내손동 산 26-3번지 일대의 서울 외곽 순환 고속도로 제 4 공구 (STA.2+380~2+780)로서 20~50m 높이의 대전취사면이 형성되고 있다. 본 지역은 해발 156m 인 작은 구릉을 절취하여 형성되는 절취사면으로서 절취사면의 최상부가 거의 구릉의 정상부이고 재절취를 하더라도 토공량이 많지 않은 상태이다. 본 지역의 암석은 선-웨이비안기(약 26억년전)에 형성된 변성암의 일종인 세립질 편마암으로서 염리와 편리를 뚜렷하게 보여주고 있다. 절취면의 상부는 붉은 갈색의 천형적인 편마암으로 구성되어 있으나, 절취면의 하부는 검은색으로서

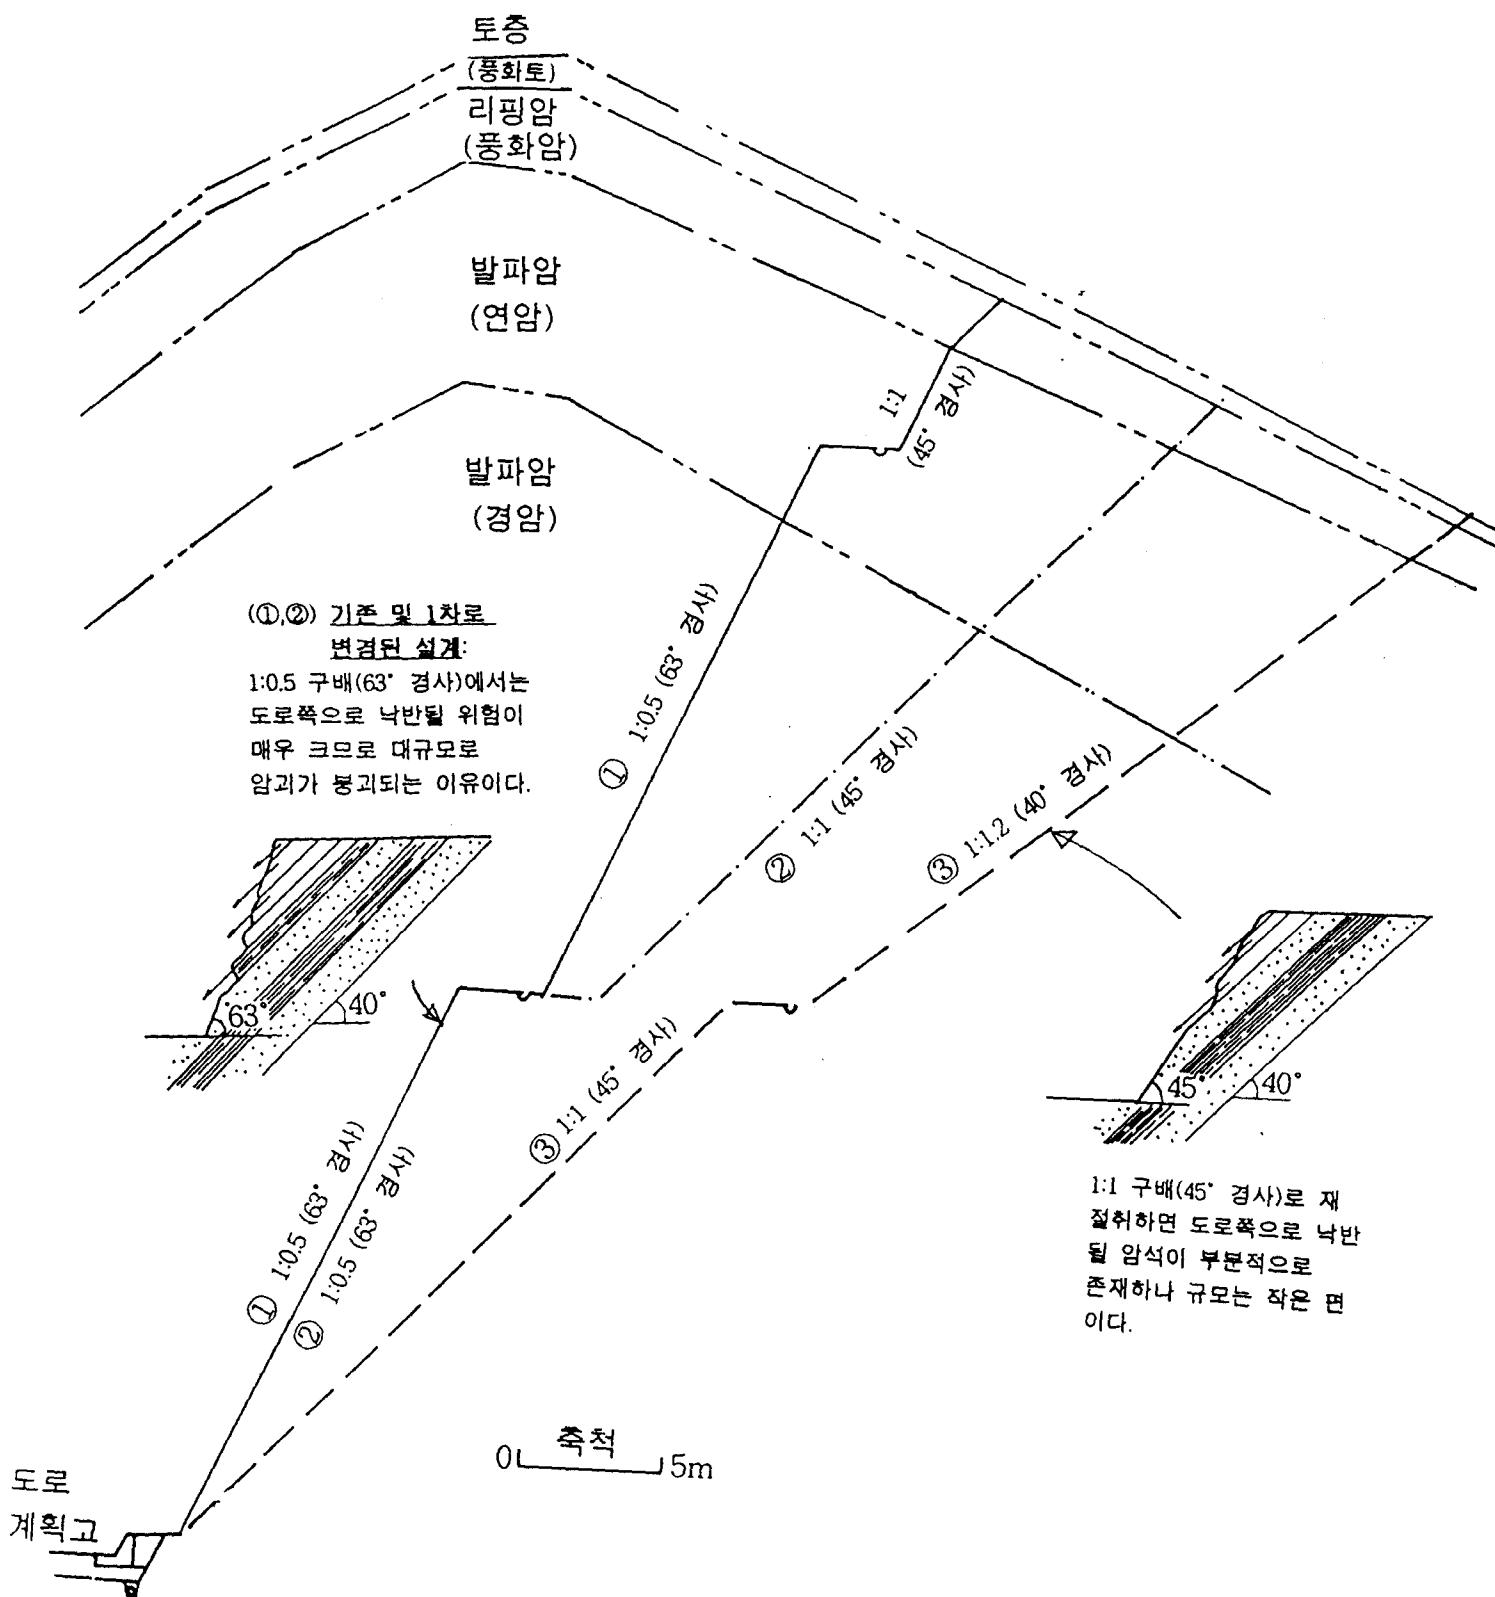
그림 1 대절토 법면의 구배 대비표 (STA.2+600)

- ① 기준 설계
- ② 1차로 변경된 설계로서 1995.2월 시공된 구배
- ③ 2차로 설계 변경시 추천되는 방안

'94년 6월에 붕괴된 A 지역은 도로계획고에서부터 상부로 20m 까지는 1 : 1로 굴착하는 경우 약간의 암괴가 떨어질 가능성이 있으므로 1 : 1 구배로 재굴착한 후에 다시 확인 하여 위험요인이 있다고 판단되면 록볼트로 부분적인 보강을 하여야 할 필요가 있으리라 판단된다. 보강부위는 도로계획고에서 20m높이까지의 절취면중에서 특히 낙반이나 활동의 가능성성이 큰 상단부 10여m의 범위이다. 절취면 상부는 1 : 1.2 구배로 절취한다.(그림 1)
