고리 1호기 증기발생기 전열관의 2차측 응력부식균열 Part I: 손상원인 분석

요 약

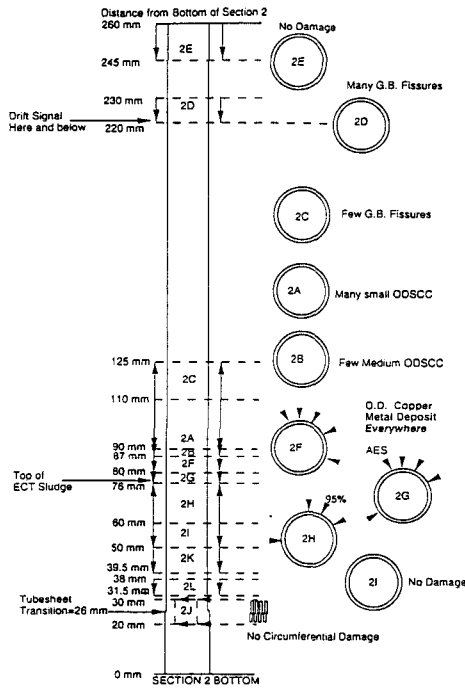
그림 1. 관관상부로 부터의 높이에 따른 전열관 단면 관찰 개략도

그림 1에는 각 단면에서 관찰된 결함 양상이 간략하게 설명되어 있다. ECT 검사 결과 균열이 위치할 것으로 예상되는 주요 단면부위(예: 그림에서 2F, 2G, 2H)에 나타나 있는 붉은 화살표는 관찰된 균열의 위치를 나타낸다. Drift Signal 위치를 벗어난 부위(시편

2E)에서는 결함이 관찰되지 않았으며, 전열관 외부표면에 침착된 퇴적물(예: Cu Deposits)이 관찰되지 않았다. 그러나 Drift Signal 관찰위치(시편 2D, 2C, 2A, 2B)에는 침투 깊이가 20% 미만인 결함이 다수 관찰되었으며, 전열관 외부표면에 불연속적으로 침착된 구리가 관찰되었다. 증기발생기의 안전성을 고려하여 관관 천이부 주위의 원주균열 존재여부를 관찰하기 위하여 그림 1의 시편 2J를 관찰한 결과, 원주균열은 관찰되지 않았다. ECT 검사에서 최대 균열의 중심부위로 판독된 부위(시편 2H)에서는 다수의 결함이 관찰되었으나(그림 3 참조), 침투 깊이가 40% 이상인 균열은 3개로 나타났다. 한편 ECT 판독으로는 최대 균열 깊이가 약 75%로 추정되었으나, 시편 단면에서 관찰된 최대 침투 깊이는 전열관두께의 95% 정도인 것으로 나타났다. 현재의 ECT 검출 능력으로는 균열의 침투 깊이가 40% 미만인 미세균열은 검출할 수 없으므로, 단면 관찰 결과는 ECT 판독결과와 잘 일치한다고 볼 수 있다. ECT 분석 결과에 의하면 최대 균열 길이는 11 mm 이지만, 상세 파괴검사 결과에 의해 관찰된 균열의 최대 길이는 약 19 mm로 확인되었다. 관찰된 대부분의 결함은 입계 응력부식 균열(IGSCC: Inter-Granular Stress Corrosion Cracking)이며, IGA(Inter-Granular Attack) 결함은 주로 Drift Signal 지역에서 관찰되었다. 즉 최근에 발생한 전열관 손상의 주요 원인은 2차측 전열관 표면에서 발생한 ODSCC인 것으로 분석되었다.
