한반도 경상분지 퇴적암의 절취사면활동에 대한 사례연구

A Case Study on the Failure of Cut Slope in Sedimentary Rock of Kyongsang Basin in Korea

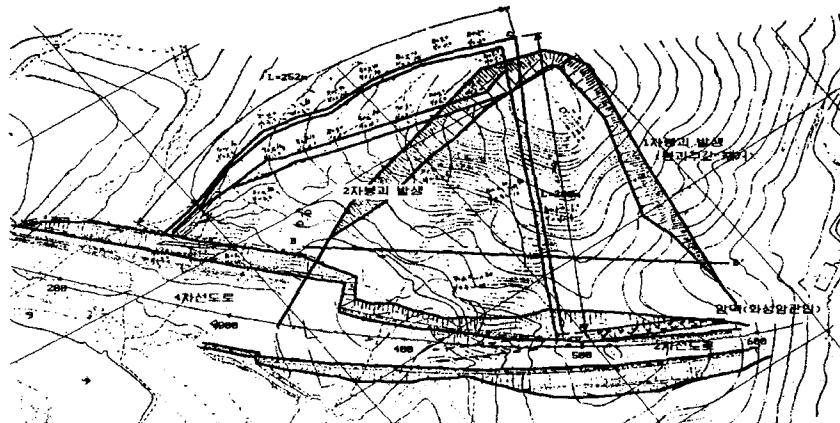
그림 1. 조사지역의 평면도

STA. 7+260-480 구간의 균열발생 위치도

1차 붕괴는 1992년 4월 10일 14시경 90mm/3일간의 강우후에 1차 사면활동이 발생되어 활동면 상부의 붕괴된 암반을 제거하였으나 1994년 7월 27일 10시 30분경 25mm 강우 후에 2차 사면활동이 발생되었다. 그래서 사면에 대한 붕괴원인을 파악하기 위해 항공사진측량, 지표지질조사 및 시추조사, 전기비저항탐사, 활동면 점토층에 대해 직접전단시험을 실시하여 사면안정성을 분석하고 그 안정대책 방안을 검토한다.

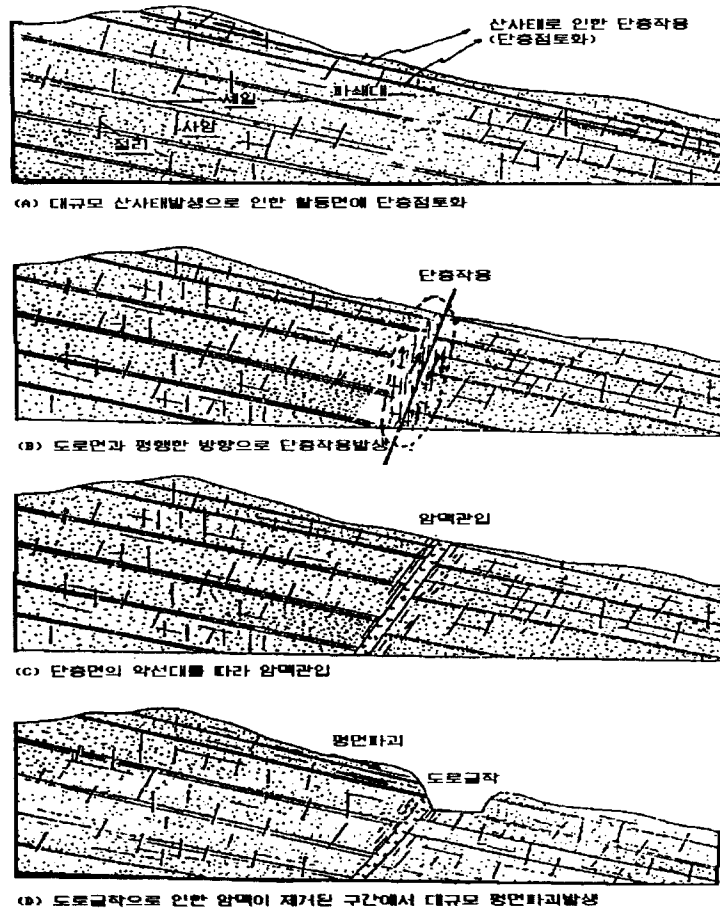
그림 2. 지질이력 추정도

본 지역은 그림 2에서 보는 바와 같이 모래질과 점토질의 퇴적물이 교대로 쌓여 압축작용을 받아 사암 및 셰일층이 형성되었고 수평으로 놓인 퇴적암층에 지각변동이 발생하여 도로방향으로 15~20° 정도 경사로 놓이게 되었다. 그 후 대규모 산사태가 두차례 정도 발생하여 산사태 활동면을 따라 단층점토가 생성되었다. 이 점토층은 과거 퇴적층이 쌓인 후, 사암층 사이에서 대규모 산사태 발생으로 사암층 사이에서 암반이 밀리면서 단층점토화된 것으로 추정된다. 그리고 암맥의 생성은 그림 1의 도로방향과 평행한 방향으로 단층작용에 의해 움직임이 발생하여 이 약화된 부분을 따라 암맥이 생성되었다.

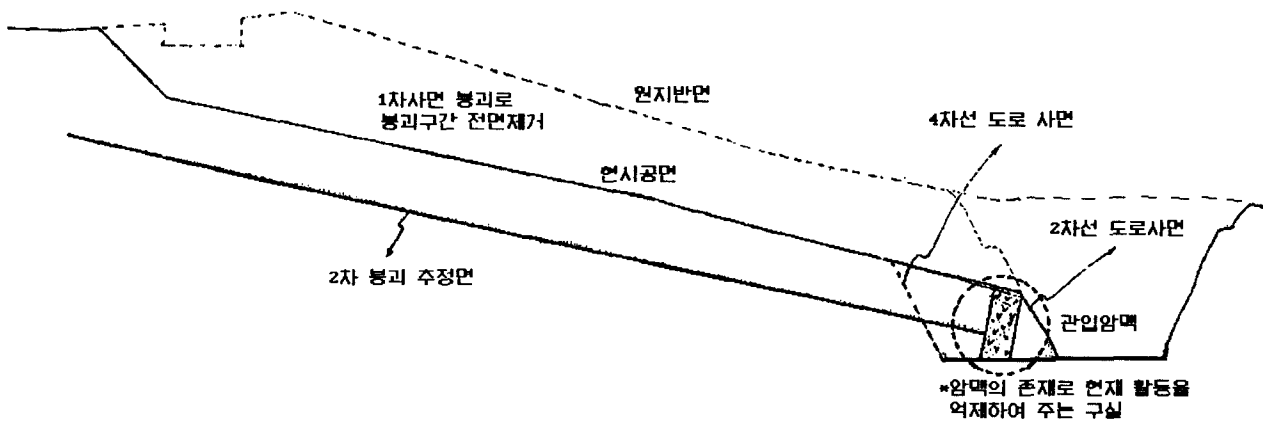
그림 3. STA.7+500 단면의 활동예상면 추정도

본 지역의 주요 불연속면은 N50-60E/16-18SE 방향의 층리가 우세하고 N20-25E/80-85SE 및 N60-70W/90 방향의 수직절리가 발달하는데 이는 사면활동으로 사면내에 발생된 균열방향과 일치한다. 그리고 N25E/90 방향으로 SW정도의 경암암맥이 발달하나 균열이 비교적 심한 상태로 노출시 풍화되기 쉬운 특성을 보이고 있다. 이 암맥의 역할은 그림 3에서 보는 바와 같이 암맥이 굴착 노출된 구간에서는 사면활동 발생하였으므로 본 암맥은 상부의 활동압괴를 잡아 주는 구실을 하는 것으로 판단된다.

특히, STA.7+480-580 구간에서는 그림 3과 같이 현재 암맥이 사면활동을 방지하여 주는 것으로 사료되나 4차선 확장시 암맥이 제거될 경우 활동가능성이 클 것으로 판단된다.

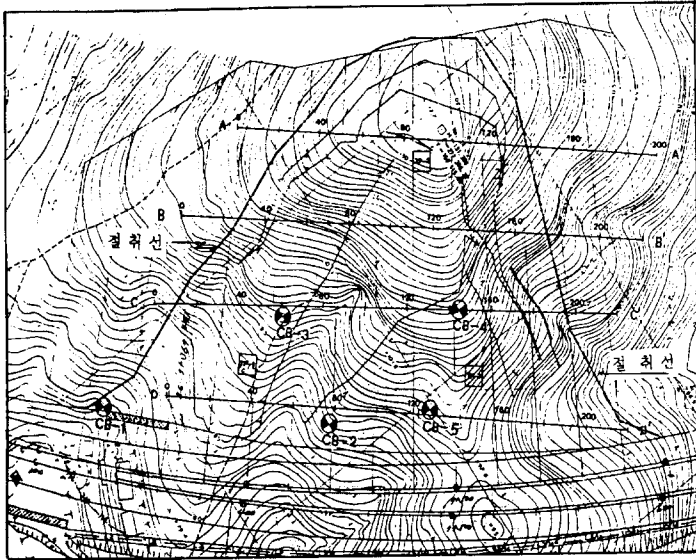
그림 4. 시추 위치도

본 사면붕괴 지역에서 붕괴원인을 파악하기 위해 절토사면 및 능선부위에서의 지표지질조사 결과를 기초로 그림 4의 시추 조사위치를 선정하였으며, 기반암 종류 및 심도, 단층점토의 심도, 두께 및 경사각, 퇴적암의 층리의 경사면과 파쇄대, 절리의 주향과 경사 등에 주안점을 두었으며 그 결과는 다음 표 1과 같다.

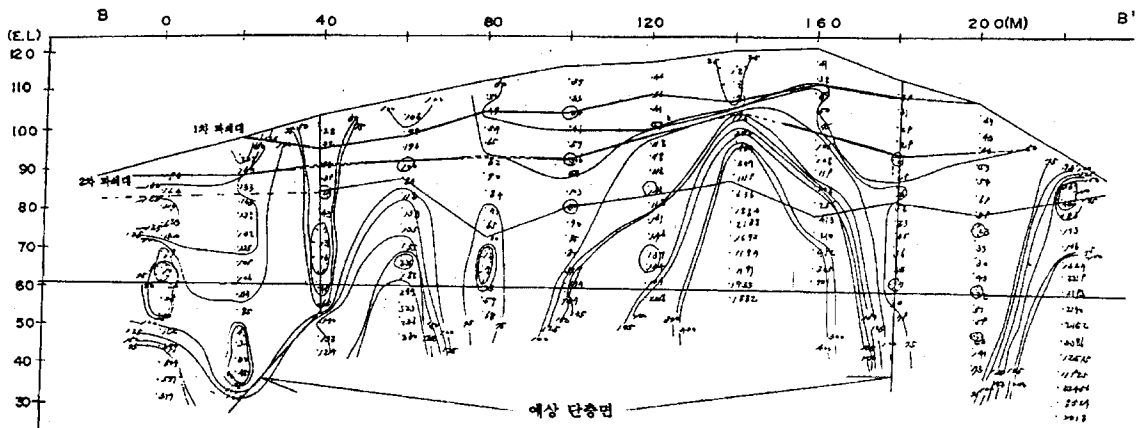
그림 5. 측선 B-B'에 대한 전기비저항 탐사결과도

전기비저항탐사의 목적은 사면붕괴지역의 사면활동심도를 결정하여 붕괴원인 및 사면안정해석의 기초자료로 이용하는 데 있다. 조사방법은 지형적인 조건 및 하부 파쇄대 심도 등을 결정하는데 적합한 Half Schlumberger 전극법을 이용하였다. 조사결과는 그림 5와 같으며 파괴면은 층리면과 능선방향에 대체로 평행하게 발달하는 것으로 나타났다. 이러한 요인들은 파괴면들이 지층의 층리와 대체로 평행하게 발달하며 국부적으로 수직단층작용에 의한 것으로 분석된다.

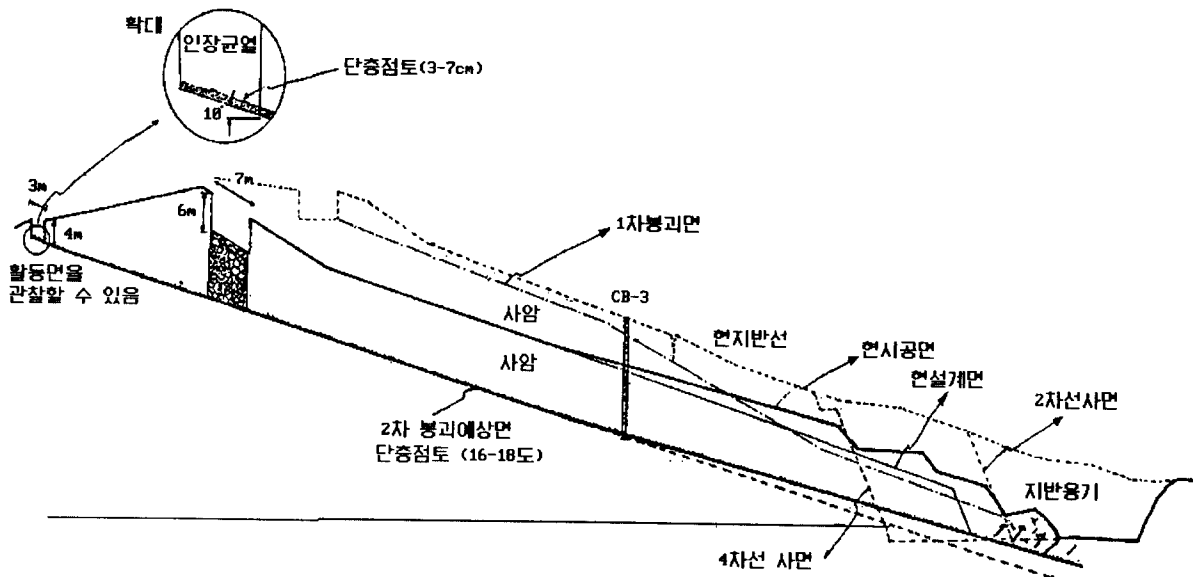
그림 6. STA.7+420 단면의 활동예상면 추정도

본 사면활동은 2차선 도로굴착으로 그림 6과 같이 전면부에서 상부를 지지해 주는 역할을 한 암맥이 제거되어 단층점토층을 따라 암반활동이 발생되었으며 상부에서 약 20m 정도의 인장균열이 발생되었다. 그리고 2차 붕괴면 1차 붕괴면에서 10m 아래 쪽으로 점토층 3-7cm 정도로 존재하였고 전면부의 암맥이 제거되어 사면활동이 발생되었다.

수직절리면을 따라 빗물이 침투하여 점토층에 윤활제 역할 및 수압발생으로 절리면의 전단강도 급격히 저하로 사면붕괴가 발생하였다. 이에 덧붙여 절리면을 따라 사면활동을 저지시켜온 경암질의 암맥이 제거됨에 따라 이 예상활동면의 경사는 16-18° 정도의 완만한 경사를 가지고 있다.

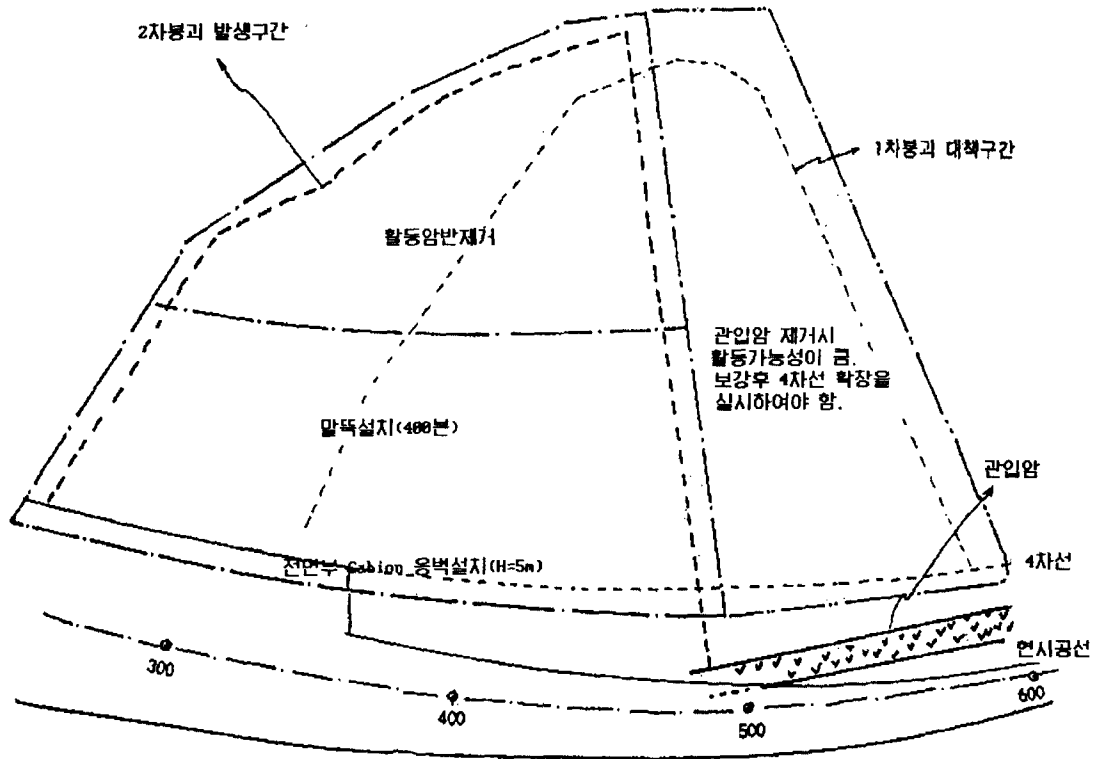
그림 7. 사면안정대책 평면도

2차 붕괴시 그림 7과 같이 활동암반물량은 278,606m³ 정도로 암반의 단위중량 2.5t/m³을 적용하였을 경우, 활동암반 총중량은 약 700,000ton에 이르는 것으로 추정된다.

건조시 안정상태로 존재하다 강우시에 사면내의 수직절리를 통해 빗물이 침투되어 전단강도를 감소시켜 붕괴가 발생되었다. 붕괴되었던 활동면이 현재 활동이 정지된 상태이나 활동단부의 굴착시 추가적인 활동가능성이 클 것으로 보인다. STA.7+480-580 구간은 그림 7과 같이 현재 암맥이 사면활동을 억제하여 주나 4차선 확장으로 암맥제거시 활동가능성이 있으므로 안정대책수립이 필요하다.

본 사면에 대한 안정대책방안으로 그림 8과 같이 붕괴 암반상부의 절반을 제거하여 안전율을 높여 주고 잔여암반에 강관말뚝으로 활동면에서 전단저항력을 증가시켜 준다. 그리고 도로면의 사면 전면부는 Gabion 옹벽을 설치하여 4단 억지말뚝 하단부의 활동력을 지지하여 주는 복합구조물을 설치하여 준다.
