# 서울지역 초·중등교육시설 건축물의 구조성능 열화에 관한 연구

## Study on the Reduction in Structural Capacity of the Public Elementary-Middle Educational Facilities in Seoul Area

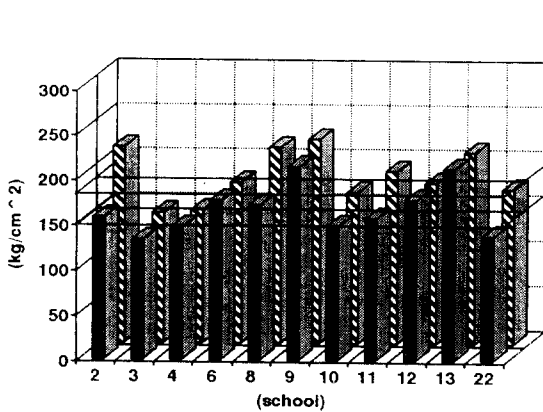
그림 1 콘크리트의 평균추정압축강도

비파괴 시험에 의해 추정된 각 구조물의 평균 콘크리트 압축강도의 분포를 그림 1에 표시하였고, 콘크리트의 재령과의 관계를 그림 2에 표시하였다.

비파괴시험을 통해 추정된 강도는 장기재령과 강도 사이에 큰 연관이 없는 것으로 나타났으며, 추정 설계강도보다도 낮은 강도 값을 나타내는 경우도 있음을 알 수 있다. 이는 시공당시의 콘크리트의 품질에서 오는 현상으로 판단되어 저강도 콘크리트에 대한 화학분석을 시행하였다. 화학분석<sup>(3)</sup>은 X-ray Fluoroscope에 의한 방법과 습식완전분석법을 사용하여 배합추정에 필요한 제반 화학성분량을 분석하여 이를 토대로 W/C 및 염화물 함유 정도를 추정하였다. 추정결과 시편 콘크리트의 W/C는 60-70%가 대부분이었으며, 일부는 70%이상을 나타냈고, 동절기에 콘크리트를 타설한 것으로 추정되는 구조물에서는 염분함유량이 KSF4009에 규정된 염분한도 0.04%를 모두 넘어섰다.

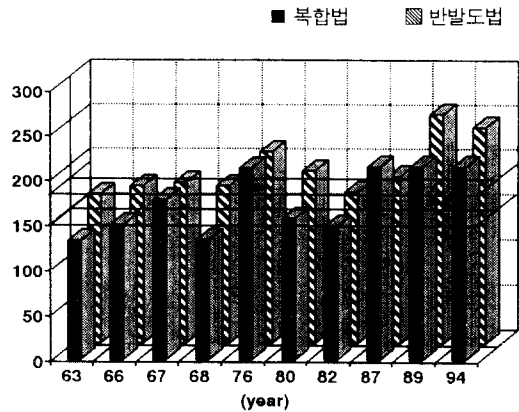
그림 2 재령과 압축강도의 관계

따라서, 높은 W/C 비와 과도한 염분함유가 콘크리트의 품질을 저하시켜 재령이 증가되어도 콘크리트의 압축강도는 중진되기 보다는 열화되는 원인이 되었고, 이에 염해와 과다하중이 콘크리트 내부에 미세 균열들을 발생시켜 콘크리트 강도를 더욱 저하시킨 것으로 판단된다.

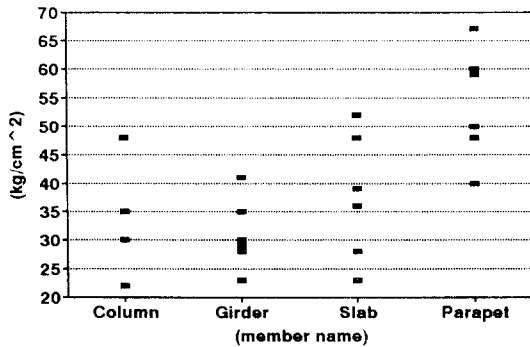
(a) 미장제거

페놀프탈레인 1%의 용액을 사용한 콘크리트 중성화 깊이를 조사한 결과를 그림 3에 표시하였다. 각 구조물의 구조부재에 대한 철근 배근을 비파괴시험에 의해 추정한 결과, 교육부가 제시한 표준설계에 일치하는 것으로 판단되어지나, 슬래브의 경우는 시공시의 상하 철근의 간격을 충분히 확보하지 못

13) 콘크리트가 대기중의 탄산가스(CO<sub>2</sub>)에 의해 탄산칼슘(CaCO<sub>3</sub>)의 약 알칼리성(pH8.5-10)으로 되므로써 철근의 부식을 방지하는 기능을 철근 부식을 방지하는 기능을 상실하는 것을 의미하지만 피복의 완전 중성화가 바로 철근의 녹을 발생시키는 것은 아니다. 본연구에서도 구조부재 중, 피복이 완전히 중성화된 경우가 많았으나 내부 철근의 부식<sup>(4)(5)</sup>으로 인한 부피팽창에 의해 균열이 발생한 기동, 보는 조사되지 않았다. 이는 모든 구조부재들이 충분한 두께의 피복을 확보하고 있을 뿐 아니라, 상당한 두께의 미장을 확보하고 있어서 철근의 부식에 의한 부피팽창을 억제하고 있기 때문이라 판단된다. 그러나, 충분한 피복을 확보하지 못한 슬래브와 파라펫에서는 철근 부식에 의한 표면 콘크리트의 박리 박탈현상이 조사 대상인 전 구조물에서 나타나고 있어 충분한 피복두께를 확보하지 못한 경우에는 콘크리트 중성화가 철근의 부식에 의한 부피팽창으로 이어져, 이것이 구조물의 구조적 안전성을 심각하게 위협하는 요인은 아니나, 콘크리트 덩어리의 박탈에 의한 안전사고 및 미관상 큰 열화 요인이 됨을 알 수 있다. 조사대상 구조물의 중성화 깊이는 일본건축학회의 표준시방서관계식을 사용하여 구한 값보다 큰 값으로 나타나고 있어 도시의 공해가 콘크리트 중성화속도를 빠르게 진행시키고 있음을 알 수 있으며, 이에 대한 심도있는 검토가 필요하리라 사료된다.
