' 96 춘계 학술 발표회 논문집

한국원자력학회

영광 3,4호기 원자로 제어봉 제어계통 설계내용 분석

한국원자력안전기술원

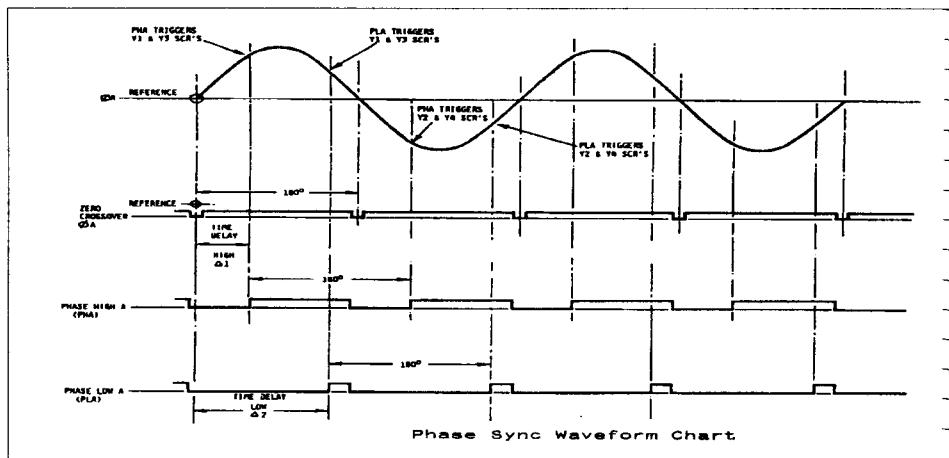
그림 1 : 제어봉 공급 전압 생성 과정

첨부된 그림 1에서는 제어봉에 공급되는 전압의 생성과정을 나타낸다. 영광 3,4호기는 양파 정류 제어 방식을 사용하는데 만일 Zero Cross Detector Card의 오동작으로 Thyristor의 동작시점이 과도하게 이동되었을 때는 전혀 다른 전압이 발생될 수도 있음을 알 수 있다. 제어봉 구동 코일에 적절한 공급 전압을 인가하기 위하여 Phase Sync Card에 내장된 Zero Cross Detector 회로에서 교류 전원의 위상이 영전위(Zero Cross)를 통과하는 지점을 정확히 감지하여 Thyristor 제어 기준 신호를 전달하는 것이 매우 중요하다. 영광 3호기 시운전 과정중에서 발견된 제어봉 제어전원의 Line-Notch Noise현상은 Zero Cross Detector Card의 오동작에 기인하여 Thyristor의 Firing시점이 부적절하게 이루어 진 것으로 확인 되었다.(그림 2참조)

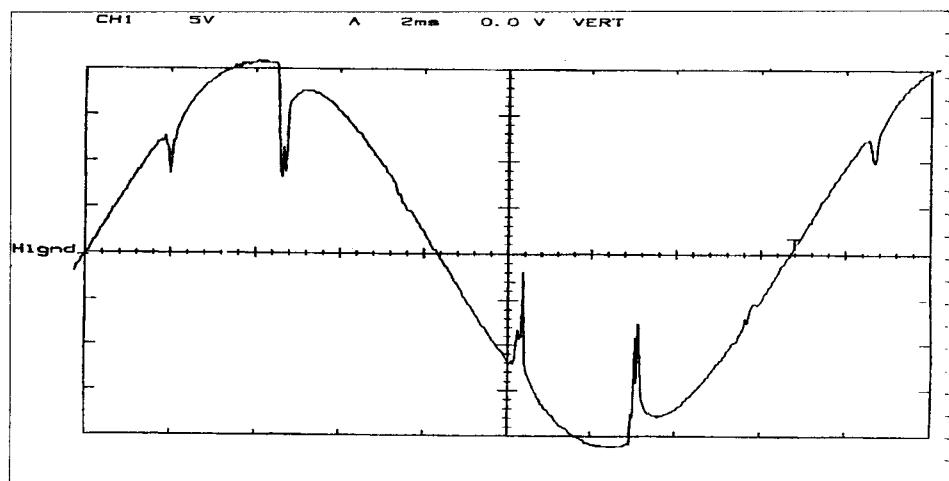
그림 2 : Thyristor동작으로 인한 Line-Notch현상

차측 원자로 제어 추종 능력을 확인하는 발전소 부하 탈락(Load Rejection Test)시험에서도 소내 전원 주파수가 일시적으로 약 63 Hz까지 상승되는 과정에서 일부 제어봉의 미끄러짐 현상이 발생되었고 이로 인한 원자로 정지를 수차례 경험한 바 있었다. 이를 계기로 영광 3,4호기 MG-SET의 설계 용량부족에 관심이 모아졌으나 안전기술원 요원의 입회하에 실시된 정밀진단 결과의 분석을 통하여 영광 3,4호기 MG-SET의 전원공급능력에는 이상이 없는 것으로 확인 된바 있다. 그 후, 제어봉 제어전원 공급상태를 점검하면서 공급전원선로에 일정한 형태의 Line Notch Noise 현상이 발견되었는데 이러한 전기적 잡음의 발생원인은 제어봉 정류소자인 Thyristor가 동작 단계에서 유도성 부하에 의하여 두개의 상이 일시에 도통될 때 Thyristor 내부에서 순간적인 전기적 단락에 의한 것임을 확인 할 수 있었다.

현재 영광 3호기에서는 이러한 오동작을 방지하기 위하여 과도한 Line-Notch 현상이 발생시에도 Zero Cross Detector Card가 오동작 되지 않도록 60Hz 주파수 대역 통과필터회로(Band Pass Filter)의 Quality Factor를 조정하여 그 기능을 개선한바 있다. 일반적으로 제어봉 구동전류 제어의 불안정은 제어봉이 미끄러지게되는 주원인으로 작용할 수 있다. 한편, 발전소 부하 탈락(Load Rejection Test)시험시 발생된 제어봉 미끄러짐 현상은 발전소 부하 탈락시 나타나는 소내전원의 주파수 상승과 밀접한 관계에 있음을 알 수 있었다. 즉 소내 전원 주파수 상승시 이로인한 Thyristor의 동작 주기가 단축되면서 제어봉에 공급되는 전압이 감소되며 이로 인한 부적절한 동작이 발생됨을 알 수 있었다. 실제 발전소 부하 탈락 시험중 부하 탈락이 일어나면 RPCS(Reactor Power Cutback System) 에서는 Group 5 제어봉을 먼저 원자로 속으로 낙하시키고 RRS에 의해 Group 4 제어봉으로 원자로 출력을 조절한다. 이때 이차측에 과도한 증기를 SBCS(Steam Bypass Control System)에 의해 우회 시켜 원자로 출력과 발전기 출력의 균형을 이루면서 발전소 상태를 안정화시키려 하며 이러한 과정에서 Governor Valve가 이차측 발전기 출력에 해당하는 증기의 양을 공급하도록 조절되어야 되나 기계적인 설계 특성으로 일시적인 소내전원 주파수 상승은 필연적으로 나타나게 된다. 영광 3호기의 경우 발전소 부하 탈락 이후 약 8초경과시 전원주파수가 63Hz까지 상승되는 것으로 관찰되었으며 이때 제어봉에 공급되는 전압은 24.4Vdc까지 감소되었다.(그림 3참조)
