리그 제거부의 결합방지 연구  
(Study on the Formation and Prevention of Weld Defect on the  
Surface Ground after Removing the Weld for Lifting Lug)

김광수\*, 김대순, 최기영  
현대중공업(주), 산업기술연구소

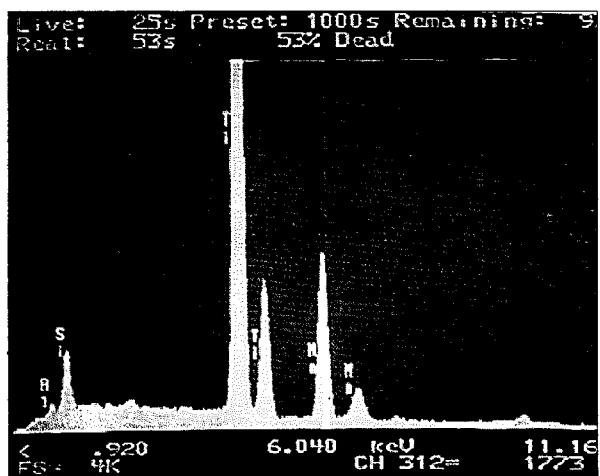
선형 결합의 미세 관찰을 위해서 결합의 단면을 광학 현미경으로 관찰하였다. Fig. 1에서 볼 수 있는 바와 같이 결합의 발생부는 용접 또는 화염에 의해 금속의 미세조직이 변한 가장자리 부위임을 알 수 있었고 그 깊이는 약 0.1~0.4mm 정도임을 확인할 수 있었다. 결합 단면을 미세 관찰한 결과 어떤 결합의 내부에는 이물질이 존재함을 알 수 있었고, 그 것을 EDX로 분석한 결과 Fig. 2에서 볼 수 있는 바와 같이 주성분이 Ti, Mn, Si 인 것으로 보아, 결합 내부에 존재하는 물질은 용접시에 형성된 용접 슬래그 성분임을 알 수 있었다.

Fig. 2 선상결합 내부 이물질의 EDX 분석
