汶山地域 臨津江 洪水氾濫被害調査

洪水被害調査團¹⁾

개요

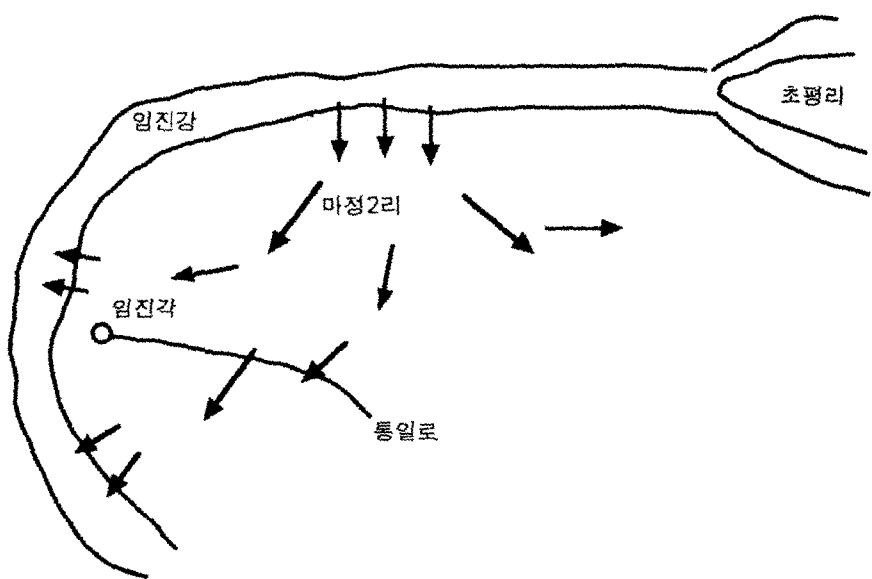
그림 1. 일진강 주변 범람 상황 모식도

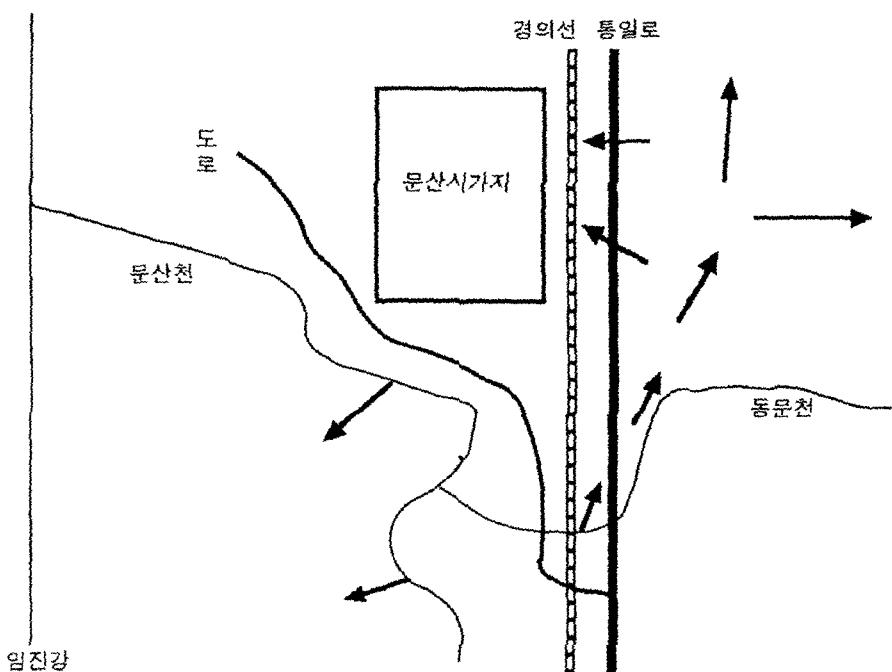
상기 제 1조가 조사한 홍수범람과 더불어 제 2조는 문산읍내의 홍수피해를 조사하였는데 홍수범람은 집중강우로 인하여 임진강본류의 수위가 충분히 상승된 상황에서 1차 지류인 문산천에 유입되는 동문천의 범람에 의한 것이었다. 범람이 시작되기 전부터 제방 보강작업, 시가지 범람 이후에는 구조작업을 지휘하였던 소방서장과 현지 주민들에 대한 탐문조사 결과, 범람이 시작된 시각은 7월 27일 17시 경이며, 19시 경에는 시가지 전역이 물에 잠긴 것으로 조사되었다. 동문천의 일부구간(문산교 부근)에서 범람된 물이 통일로 측에서 철도를 넘어 시가지로 유입되었으며, 통일로는 노면으로부터 1m 정도 침수되었던 것으로 조사되었다. 현재 건설중인 배수펌프장 주변의 일부 저지대의 경우에는 동문천의 물이 제방을 넘어 직접 유입되기도 하였으나, 문산역의 우측으로부터의 범람이 시가지 범람의 주요 원인이었다. 문산읍내는 상습적인 저지대 침수 취약지역으로서 현재 배수펌프장이 건설중이나 아직 완공되지 못한 관계로 전혀 기능을 하지 못하였으며, 공사중인 배수펌프장 변에는 으로 범람수에 떠내려와 널려있는 각종 오물들로 가득하였다. 배수펌프장 주변 상가와 가옥의 경우 1층이 전부 침수되었으며, 저지대에 위치한 외기노조 아파트의 경우에는 2 층까지 침수되기도 하였다. 전화국의 침수로 조사일인 8월 4일 당시까지도 정상적인 통신망은 두 절된 상태였으며, 읍내에 임시로 설치된 전화들이 통신을 담당하고 있었다. 개략적인 홍수범람의 상황도는 그림 2와 같다. 사진 3은 동문천을 월류한 물이 철도를 넘어 읍내로 범람하는 모습이며, 사진 4는 물에 잠긴 시가지의 전경이다.

그림 2. 문산읍 범람 상황 모식도

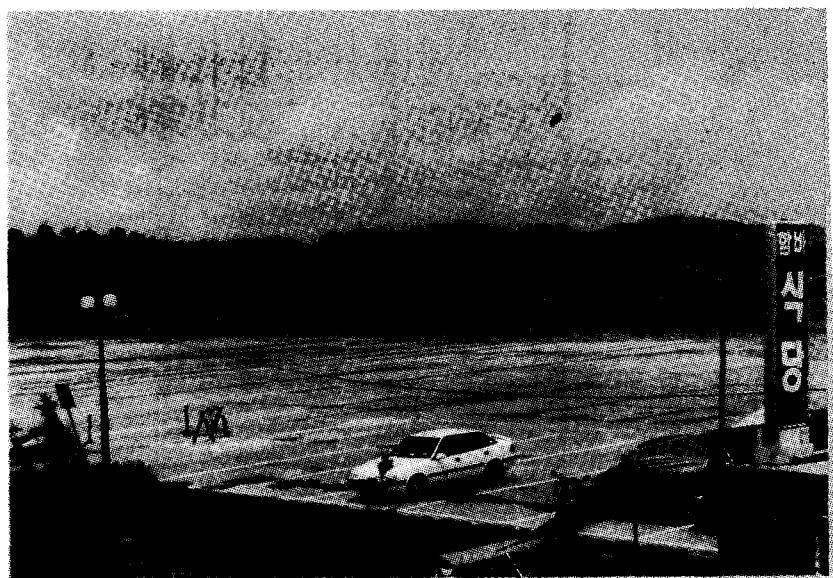
제1조가 조사한 임진각주위의 제방유실은 문산읍에서 임진각으로의 도로와 우측북서향으로 건설되는 도로와 임진강에 건설중인 교량의 우측에 3곳의 제방유실이 있었으며 이 홍수범람에 의해 내수는 임진각 우측에 연한 제방을 오하려 내측에서 외측으로 봉괴시켰다. 이 제방봉괴는 26일 3시부터 발생하였으며 약 8.6m 등고선(1980년 12월의 임진강 하천 정비 기본계획서의 정비도상)을 따라 침수가 되었다. 이 범람으로 배후의 양계장의 2000 마리의 닭이 죽었으며 진덕산업의 교량건설을 위한 진덕산업의 철제 Girder가 논밭의 중앙위치로 이동하였다. 또는 현장가설사무소가 완전히 파괴되어 임진각에 인접한 건설중인 소교량 위치가 이동하였다. 이 범람홍수는 문산읍의 북측에 고지대가 형성되어 있어 임진각 남측으로 소하천을 따라 배수되었다. 제방파괴위치 및 개략적인 범람홍수의 배수상황은 그림 1에 제시된 바와 같다. 홍수위의 최대높이는 제방고 천단에서 1.63m의 초과수위를 기록하였으며 진덕산업이 건설중인 교량의 Girder 아래 1.0m까지 수위가 상승하였다. 사진 1과 2는 임진각 및 그 주변의 범람 혼적을 나타내고 있다.

사진 1. 임진각 주변의 범람 혼적(임진각 주차장)

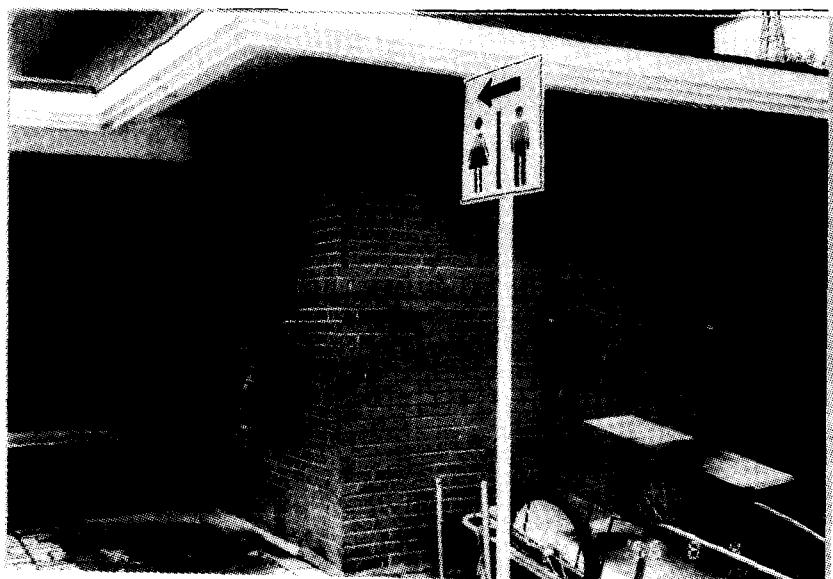
사진 2. 임진각의 범람 혼적(임진각 화장실)
