## 계면특성이 전력케이블 열화에 미치는 영향

### Interfacial Effects on the Aging of Power Cables

Jae-Hong Han, Dong-Young Yi, Sang-Joon Kim  
Korea Electric Power Research Institute (KEPRI)

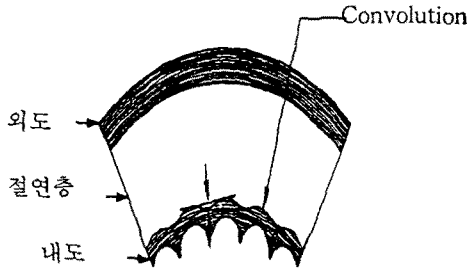
그림 2. 내도의 굴곡 측정방법

굴곡현상이란 내부반도전층이 압축도체 표면을 따라 굴곡을 보이는 것을 말하며, 그림 2와 같이 convolution간의 깊이를 측정하여 구하였다.

코일형태로 가공된 사고케이블 시료들을 현미경 으로 확대하여 측정한 결과 일부 케이블들이 외국

규격에서 규정하고 있는 180  $\mu\text{m}$ 에 근접하는 굴곡 현상이 보였다[1]. 이러한 굴곡현상은 돌기와 마찬가지로 국부적인 전계를 집중시키는 역할을 한다.

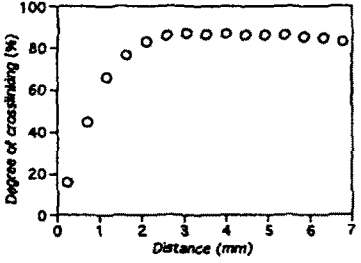
그림 4. 사고케이블의 가교도 분포도

그림 4는 1987년에 제작된 사고케이블의 가교도를 두께에 따라 나타낸 것으로, 0은 내부반도전층을 7은 외부반도전층을 의미한다. 표에서 알 수 있는 것처럼 내부반도전층 부근의 절연층이 거의 0%에 가까운 가교도를 나타내었다. 이러한 결과는 절연층의 일부분이 미가교되었다는 의미하는 것으로 케이블 제조과정중 케이블 안쪽이 가교가 제대로 일어나지 않았다는 것을 의미한다. 따라서 가교제인 DCP를 분해시키기에 충분한 열이 전달되지 않아 발생한 것으로 생각된다.

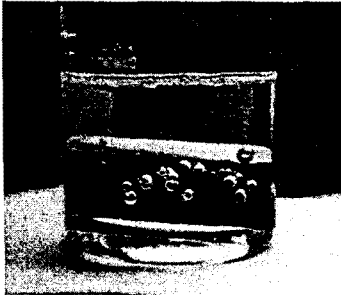
그림 5. 사고케이블내의 보이드

이러한 원리를 이용하여 절연층과 외부반도전층의 계면에서 성장한 수트리를 가진 케이블에 대하여 분석한 결과 수트리가 발생한 지역인 절연층 표면에서 1 mm 이상의 큰 보이드가 집중적으로 존재함이 발견되었다. 그림 5는 실리콘 오일중에서 확인된 보이드로서 수트리가 발생한 위치와 보이드가 발견된 위치가 정확하게 일치하는 결과로부터 수트리가 보이드에 의한 것임을 알 수 있다. 또한 절연층의 표면이 부풀어 보이는 현상은 아마도 보이드가 실리콘 오일로 채워져서 발생한 것으로 생각된다.
