## 22.9[kV]계통 영상전류 과다발생에 관한 연구

이정환, 변두균, 김창범  
한국수자원공사 합천댐사무소

### A Study On Excessive Existence Of Zero Current In 22.9[kV] Line

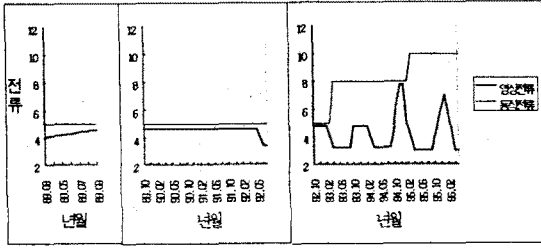
[그림2-2] 22.9[kV]계통 영상전류의 유형

A부분은 89.3월 준공시부터 89.9월까지의 현상으로써 계전기 동작횟수는 15회로써 실질적인 지락사고가 대부분이며 다음과 같은 제어과정을 거쳐 발전기가 Trip된다.

A부분 기간동안 영상전류가 점차적으로 상승했다고 보는 이유는 준공시에는 차단기 조작시 251N계전기가 동작하지 않았지만 89.10월이후 차단기 조작시 영상전류로 인하여 간혹 251N계전기가 동작하였기 때문이다.

B부분은 89.10월부터 92.10월까지의 현상으로써 계전기 동작횟수는 연간15회로써 대부분 제1수력 소내부하를 제2수력 발전전원으로 수전중 제1수력 발전을 위해 주차단기 투입 후 2~3초 경과 후 동작한다.

[그림2-3]여자들입전류에 의한 유입전류 크기 C부분은 92.10월부터 문제점 해결시까지 발생하는 현상으로써 대부분이 차단기 조작이나 22.9[kV]계통에 지락사고없이 251N 계전기가 동작하므로 이를 해결하기 위하여 다음과 같은 작업을 실시하였다.

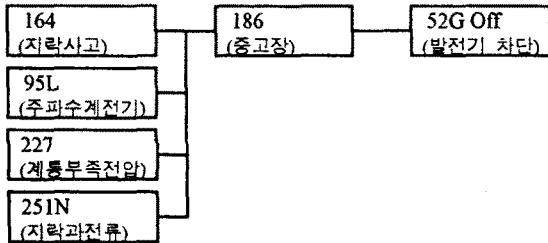
한전측 계전기 동작 : OCR, OCGR  
공사측 계전기 동작제어

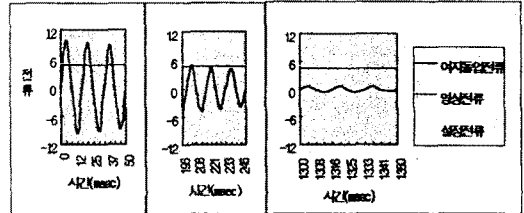
원인으로는 변압기충전시 발생하는 여자들입전류로 판단되며 여자들입전류에 의한 시간별 유입전류 크기를 그래프로 나타내면 아래와 같다. 그런데 변압기 여자들입전류는 변압기 충전시 위상이나 주변조건에 따라

크기와 지속시간이 변하므로 이를 개선하기 위해서는 운영 근무자들이 조절할 수 있는 조건인 무부하 투입등을 실시하고 또 여자들입전류는 일시적인 현상이므로 계전기 Lever를 조정하여 변압기 여자들입전류가 어느정도 지속되더라도 계전기가 동작하지 않도록 함이 설비보호에 유익하다.

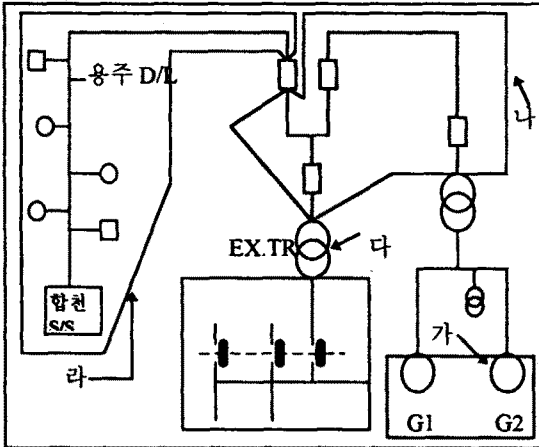
[그림2-4] 22.9[kV] 계통도

22.9[kV]계통 251N계전기의 동작이 22.9[kV]계통의 문제인지 EX.TR 자체의 문제인지를 확인하기 위해 EX.TR용 차단기를 on-off하면서 영상전류를 확인한 결과 차단기의 On-Off와 관계없이 영상전류가 발

생하므로 22.9[kV]계통의 문제인 것으로 확인되었다.

한전측 용주선로의 부하가 R,T상에 비해 S상이 작아 R상→S상:115[kW], T상→S상:135[kW]의 부하 상조정 작업을 2차에 걸쳐 실시하여 선로상의 영상전류를 약3[A]정도 줄일 수 있었다.

계통의 세밀한 관찰과 한전과의 긴밀한 협조가 지속적으로 필요하다. 그러므로 합천댐에서는 영상전류 변화추이를 상시감시하여 251N계전기 동작시점(10[A])이전에 한전과 협조 후 지락 및 상불평형 조정작업을 신속히 하여 불필요한 계전기 동작을 줄임으로써 발전신뢰도 증진과 발전설비 보호에 만전을 기하고자 하며, 현재 공사가 추진중인 소수력의 주변압기 결선방식이 22.9[kV] Y-Δ이므로 영상전류로 인한 지락과전류 계전기 동작으로 발전기 Trip문제가 타발전소에서도 제기될 우려가 있으므로 22.9[kV]발전계통의 보호설비 제어시스템에 근원적인 해결이 요하는 것으로 판단된다.
