영월지진 피해상황 및 지진피해 저감대책 The Effects of The Yung-Wol Earthquake on Structures and Seismic Hazard Mitigation

An earthquake of Richter magnitude 4.5 occurred on December 13, 1996 at 1:10 p.m. in Yung-Wol, Kang-Won-Do. Brief investigation on the effects of the earthquake has been performed on December 15 by the reconnaissance team of the Earthquake Engineering Society of Korea. Minor damages were observed in several structures including two elementary schools and two municipal office buildings. Most of the damages on structures were cracks in masonry walls and R.C. beams. However, the cracks on R.C. beams is believed to be existing ones due to poor construction and maintenance of the structures those have been increased by the earthquake.

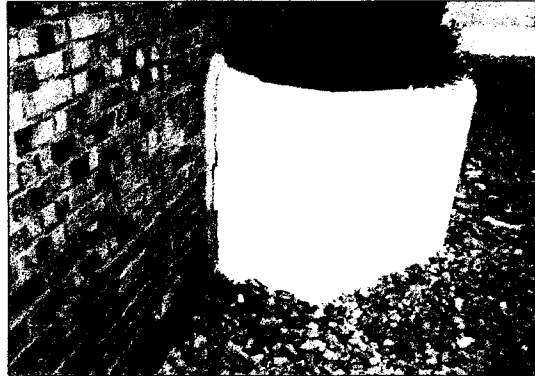
이 건물은 지난 89년에 완공된 R.C.조 2층 건물로써 대체적으로 시공상태가 우수하다. 현관의 기둥에 과도한 변형이 발생하여 마감석재가 파손되었다.(사진 1) 현관 옆의 화단에서는 지반침하로 인하여 화단벽이 건물벽에서 약간 분리되었다.(사진 2, 3) 또 사무실 내부의 벽 상부에 균열이 발생하였다.(사진 4) 건물의 뒷마당에서는 콘크리트 포장이 일부 파손된 것이 발견되었는데 이것은 지진파의 전파에 의한 지반운동에 의하여 발생한 것으로 추정된다.(사진 5)

사진 2. 화단벽의 벌어짐

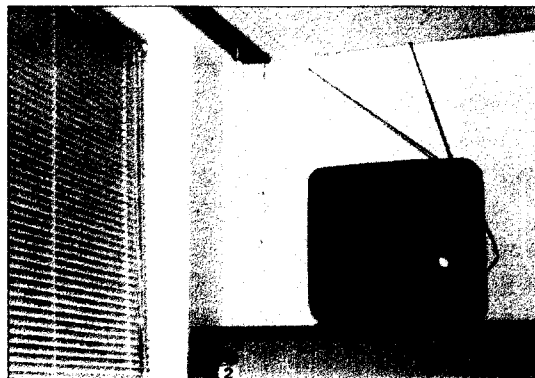
사진 4. 사무실벽의 균열

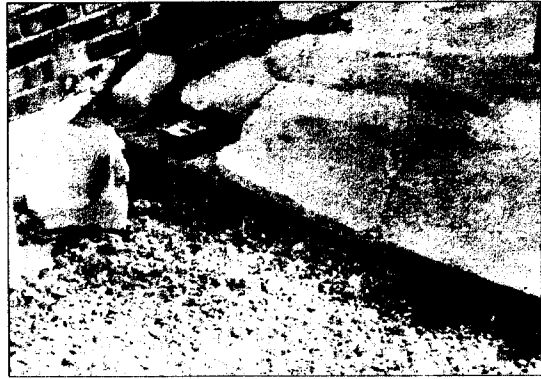
사진 5 콘크리트 포장의 파손

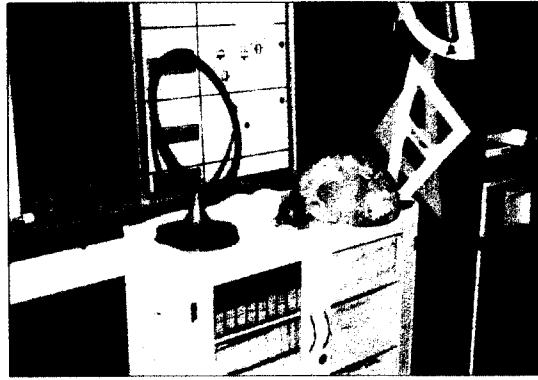
신문이나 방송을 통하여 가장 심한 피해를 입은 것으로 보도된 1층 R.C.조 건물이다. 교실 후면의 벽 상부에 전단에 의한 균열이 발생하였으며(사진 6) 책장 위에 놓여 있던 지구본이 교실 바닥에 떨어져서 부서졌다.(사진 7) 또다른 교실의 벽에서 전단변형으로 인한 균열이 발견되었으며(사진 8, 9)복도의 벽에도 균열이 발생하였다.(사진 10) 천정의 석고보드가 탈락한 것이 발견되었는데 이것은 지진이 발생하기 이전에 이미 있었던 현상이다.(사진 11) 건물의 외벽에서도 균열이 발생하였으며(사진 12) 교실의 뒤편 보에서 사진 13 및 14와 같은 균열

사진 7. 파손된 지구본

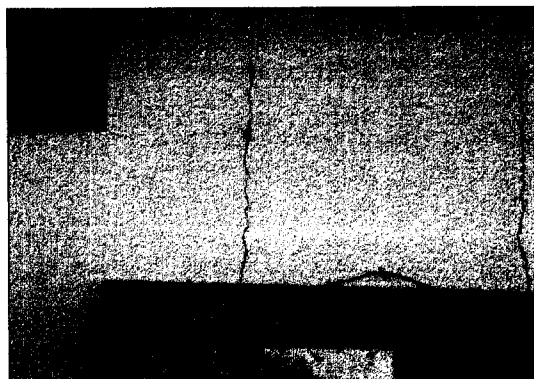
사진 8. 교실 벽면의 균열

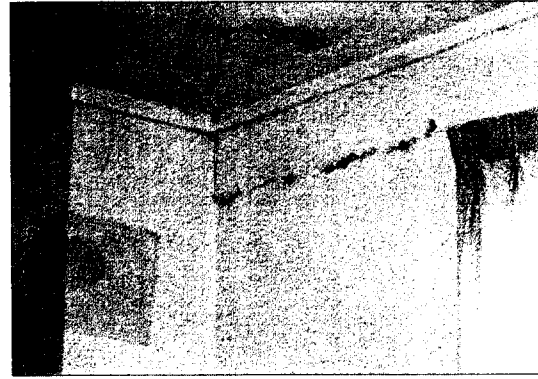
사진 9. 교실 벽면의 균열

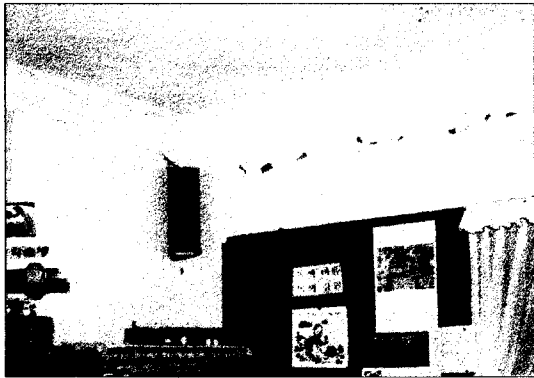
사진 10. 복도 벽면의 균열

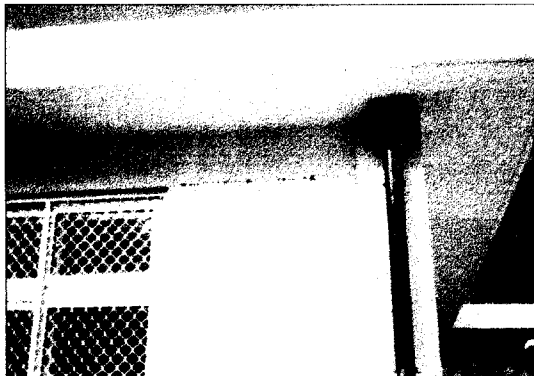
사진 12. 건물 외벽의 균열

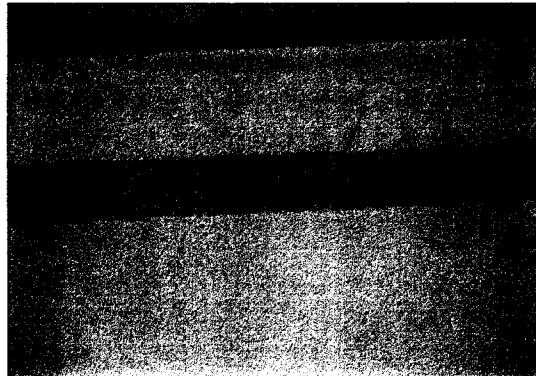
사진 13. R.C. 보의 균열

이 발견되었으며 이러한 균열은 학교건물 도처에서 발견되었다. 그러나 보의 균열은 지진에 의한 피해가 아니라 부실시공으로 인한 것으로 추정되며 현장조사 당시에 이미 안전진단을 수행하고 있는 것으로 판단되는 흔적들이 발견되었다.

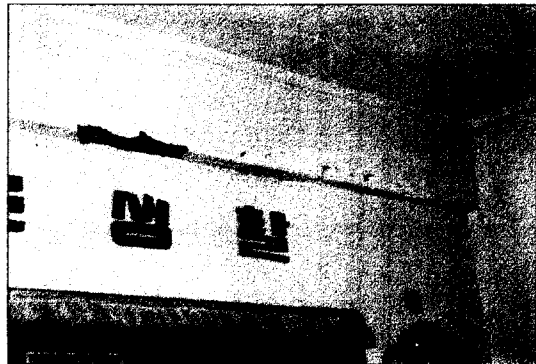
사진 14. R.C. 보 파복의 탈락

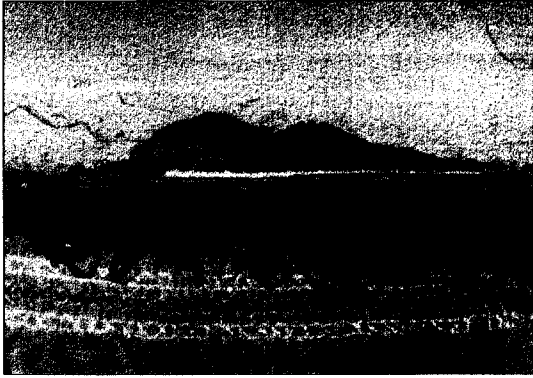
지난 70년에 준공된 1층 R.C.조 건물로써 시공상태가 부실한 편이어서 지진발생 이전에 이미 상당한 균열이 발생하고 있었던 것으로 판단되었다. 학생수가 크게 감소하여 내년부터는 폐교가 될 계획인데 교실측벽에서 일부 마감재가 탈락하였으며(사진 15) 교실 외부의 벽돌벽 상부에 전단 변형으로 인한 균열이 발견되었다.(사진 16)

사진 15. 교실 측벽의 마감재 탈락

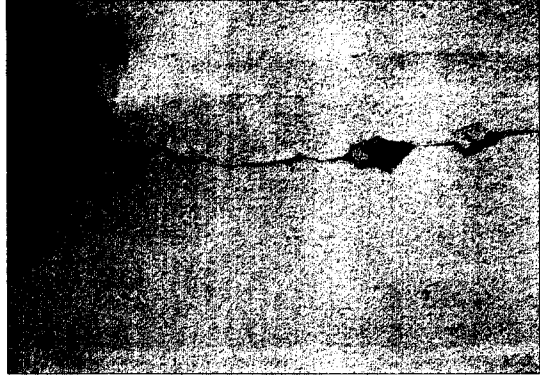
사진 16. 건물 외벽의 균열
