# Monel Overlay 용접부 균열원인 및 그 대책

A counterplan and cracking analysis of weld metal as overlaid monel on carbon steel

김양수, 권택규, 한종만, 오상창  
대우중공업(주) 선박해양기술연구소

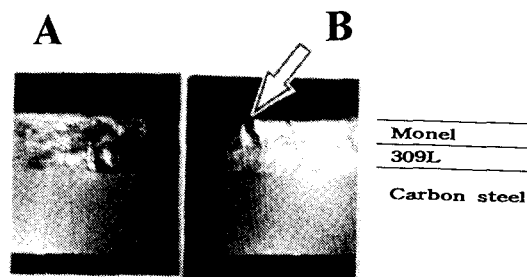
이들 이종금속 용접부를 Bending 시험한 결과는 Fig. 2에 나타내고 있으며, A의 경우와 같이 대부분 309L 용접부에서의 균열이 발견되었고, 일부 B의 경우처럼 Monel 용접부에서도 미소 균열이 발생되었다.

A의 경우, 대부분 Barrier layer 309L과 Monel 용접부의 경계면으로부터 균열이 시작하여

309L 용접부로 균열이 전파되었다. 이들 균열이 발생된 파면은 SEM과 EDX에서 Cu가 다량 검출되었고, Fig. 3에 나타내고 있다. 이것은 Monel 용접시 용융된 Monel 합금속의 저융점 Cu 화합물이 309L의 결정입계 사이로 침투 또는 확산하여 응력집중시 연성 감소로 인하여 취성파괴가 발생된 것으로 사료된다. 일반적으로 이러한 현상을 고온균열의 형태인 액화균열(Liquation crack)이라고 보고 되고 있지만, 부가적으로 액상금속취화(Liquid Metal Embrittlement)의 현상으로써 설명이 가능하다고 보여진다. 또한 Fig. 4는 309L과 Monel 용접부의 경도 분포를 나타내고 있고, 이 경계면에서 탄화물과 같은 경화층은 발견되지 않았다.

Fig. 2 Photograph showing the ruptured zone after bending test

따라서 탄소강과 Monel끼리의 이중금속 용접시 Barrier layer로서 309L은 Cu 액화균열 또는 액상금속취화를 야기시키는 결과를 초래하였고, AWS에 언급되어 있는 탄소강과 Monel끼리의 이중금속 용접만으로도 만족한다.

따라서 탄소강과 Monel끼리의 이중금속 용접시 Barrier layer로서 309L은 Cu 액화균열 또는 액상금속취화를 야기시키므로 AWS(탄소강과 Monel)에 의거하여 용접시공하는 것이 적절하다고 판단된다.

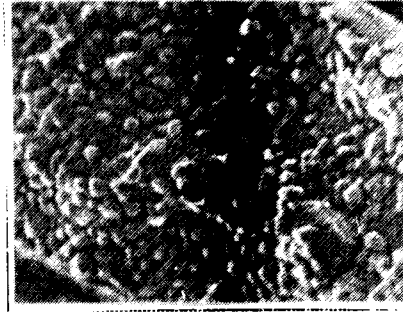
(a) SEM fractograph

탄소강과 Monel끼리의 이중금속 용접시 국외 엔지니어링사에서 추천한 Barrier layer로서 사용한 309L 용접부의 균열원인은 Monel 용융풀로부터 저융점 Cu 화합물이 309L의 결정입계를 따라 침투 또는 확산하였고, 이 부분은 Bending 시험시 연성 감소가 발생하여 취성파괴된 것으로 사료 된다. 또한 Monel 용접부의 미소 균열은 조성적 과냉 또는 저융점화합물에 기인하여 발생된 응고균열(Solidification crack)로 보여진다.

Fig. 3 SEM fractograph showing the detection of rich copper at 309L in the ruptured zone

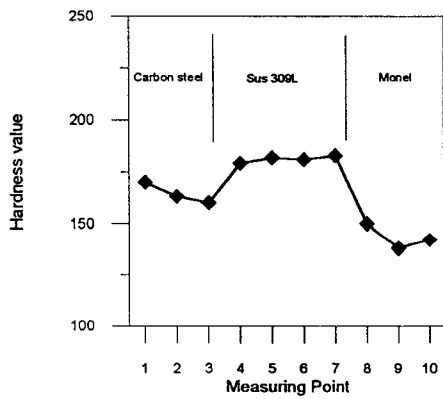
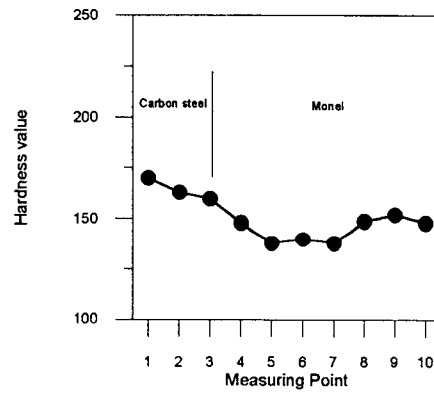
Fig. 4 Hardness values(Hv) of monel clad steels

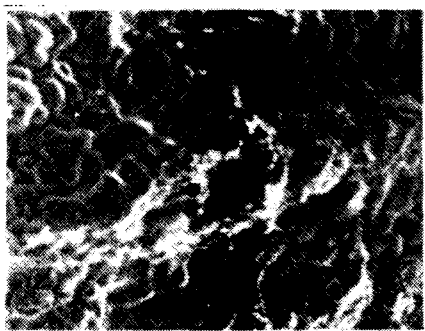
(a) SEM fractograph

B의 경우, Monel 용접부에서 발생된 미소 균열은 전형적으로 가장 잘 나타나는 응고균열(Solidification crack)의 형태를 보여주고 있으며, Fig. 5에 나타내고 있다. 이 균열은 Monel과 같이 응고영역이 넓은 합금에서는 용접시 조성적 과냉 또는 저융점화합물에 기인하여 균열이 쉽게 발생될 수 있고, 이 균열을 방지하기 위해서는 저입열 용접, 중간 온도, 용접 운봉법 등을 준수하여 용접시공을 해야만 한다.

Fig. 5 SEM fractograph showing the solidification crack of monel weldments in the ruptured zone
