# 발전기 운전중 회전자 계자권선의 단락 진단기법에 관한 연구

## Shorted-Turn Detction Techniques for Generator Rotor

**Abstract** - A shorted-turn test was performed at the Pyungtaek combined cycle power plant on gas turbine generator #4. The test was conducted using a permanent flux probe and digital oscilloscope.

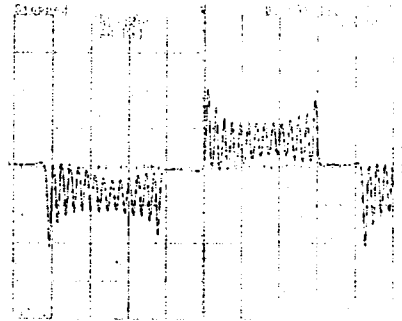
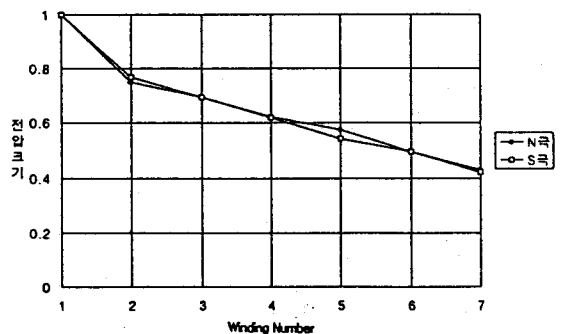
각 극별, 권선별 전압크기 비교그래프 (a) 무부하시 (0 MW)

발전기 운전중에 회전자 계자권선의 중간단락 여부를 정확하게 판정하기 위해 10가지의 부하, 즉 무부하에서 전부하에 이르기까지 다양한 부하대에서 진단 시험을 실시하였다. 그림 4(a), (b), (c)는 10가지의 부하대에서 디지털 오실로스코프를 이용하여 측정된 flux probe 유기전압 파형 및 각 극별, 권선별로 전압의 피크값을 겹쳐서 나타낸 것이다. 정상적인 경우 두 선은 일치하여야 하며 그림에서 볼 수 있듯이 두 선의 편차가 거의 없는 것으로 보아 이 발전기는 회전자 계자권선에 중간단락이 발생되지 않아 건전한 상태를 유지하여 운전중인 것으로 나타났다.

표 1은 그림 4에서 나타낸바와 같이 발전기가 무부하에서 전부하까지 운전되는 동안 10가지의 다양한 부하대에서 측정된 전압파형을 분석하여 층간단락이 발생된 권선의 위치 및 단락 가능성을 퍼센트로 나타낸 것이다. 또한 이것은 오실로스코프에 의해 측정된 전압파형을 일일이 수작업을 통해 각 권선별, 출력별로 전압값의 크기를 계산하여 얻어진 것이다. 이 표에서 N, S극 편차를 값중 "-"로 표시된 것은 층간단락이 N극에서의 발생확률을 나타내는 것이고, "+" 값은 S극에서의 발생확률을 나타내는 것이다. 표 1에서 볼 수 있듯이 1번권선은 N, S극의 최대 편차율(단락발생 확률)이 3.4%, 2번권선은 3.3%, 3번권선은 4.4%, 4번권선은 2.5%, 5번권선은 5.5%, 6번권선은 3.7%, 7번권선은 4.2%로서 1개 권선 층간단락 발생시의 편차율인 5.5%보다 작게 나타나 각 권선에서 층간단락이 발생되지 않았음을 알 수 있었다.

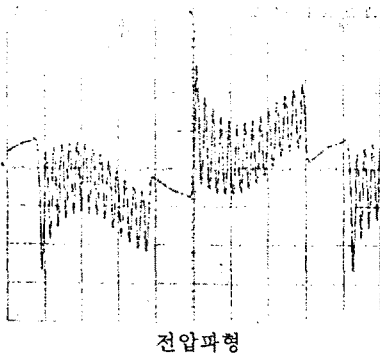
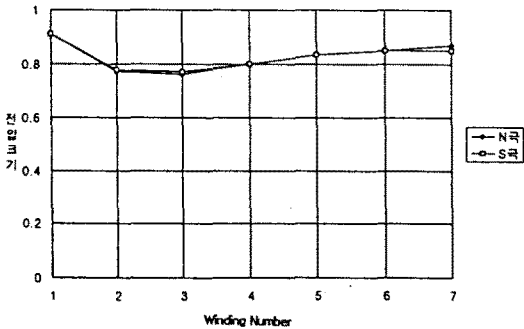
각 극별, 권선별 전압크기 비교그래프  
(c) 전부하시 (80 MW)

(2) 평택화력 #4 가스터빈발전기에 대하여 무부하 및 여러 부하대에서 flux probe 및 디지털 오실로스코프를 통해 측정된 각 권선의 전압파형 분석결과 "N", "S"극 총 238 Turn에서 단 한 개의 층간단락도 발생되지 않아 회전자 계자권선의 층간절연 상태가 매우 양호한 상태로 운전되고 있음을 알 수 있었다.
