냉간단조용 금형의 열영향층 형성과 그 영향 The effects of heat-affected zone on cold forging die life

Abstract(요약문)

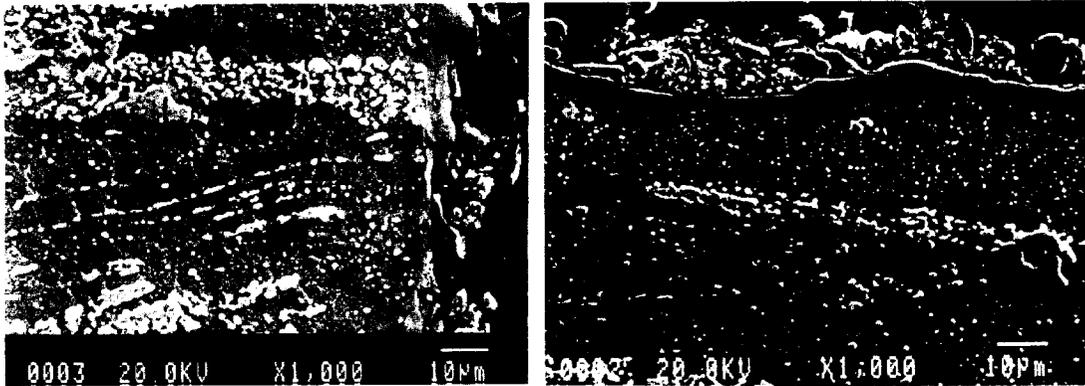
대부분의 이형 금형 제작시에 사용되는 방전가공시 필연적으로 발생하는 열 영향층이 금형 수명에 미치는 영향을 조사하기 위해 방전가공 후 이상층의 존재를 인위적으로 가공하여 기계적 성질을 비교 분석하였다. 이상층의 잔존 형태를 인위적으로 변화시키기 위해 각 가공조건(방전속도 : 1, 2, 3.5, 7 mm./min.)에 따른 방전이상층의 잔존량을 각각의 조건별로 분석하였다. 그림 4와 그림 5는 각각 SKD11과 SKH51 소재의 방전속도 1mm/min.와 7mm/min. 일때의 열 영향층을 보여주는 조직사진으로 방전속도가 증가될수록 용융층의 두께가 감소됨을 알 수 있다. 그림 6은 방전속도에 따른 용융층의 형성 두께를 나타내주는 그래프로 가공속도가 증가할수록 용융층 두께가 감소되며 SKD11 소재가 SKH51 소재 보다 열 영향이 큼을 알 수 있다.

Fig. 5. The microstructure of heat-affected zone according to the EDM speed(SKH51)

이상의 결과에서 알 수 있듯이 방전이상층은 가공속도에 따라 그 형성량이 변화되며 마무리 연마가공시 불완전하게 제거되면 기계적 성질에 악영향을 미치므로 연마 및 사상시 완전하게 제거되도록 정밀한 가공을 필요로 한다.

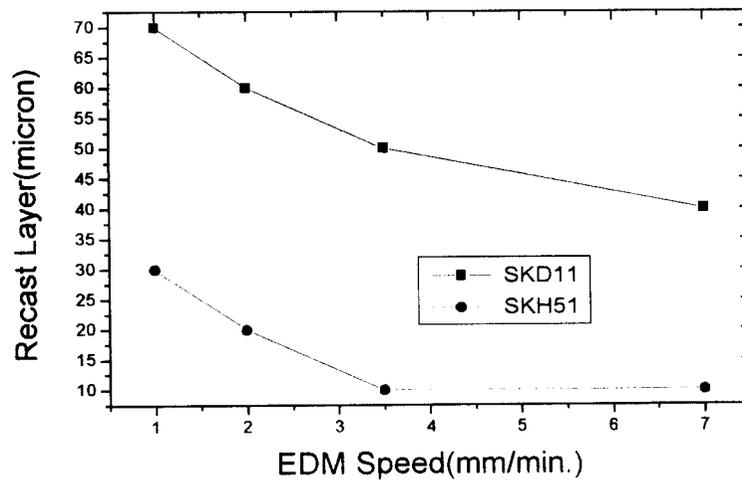
Fig. 6. The thickness of recast layer according to the EDM speed(SKD11)

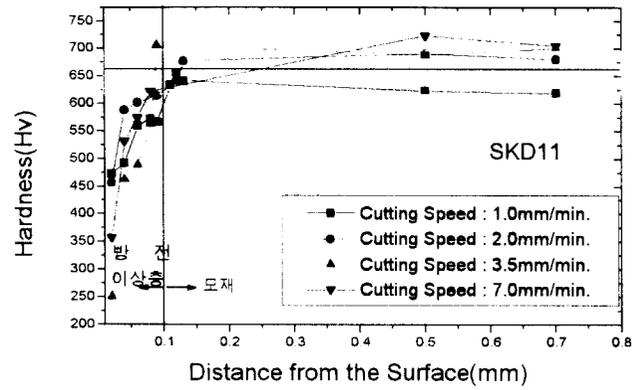
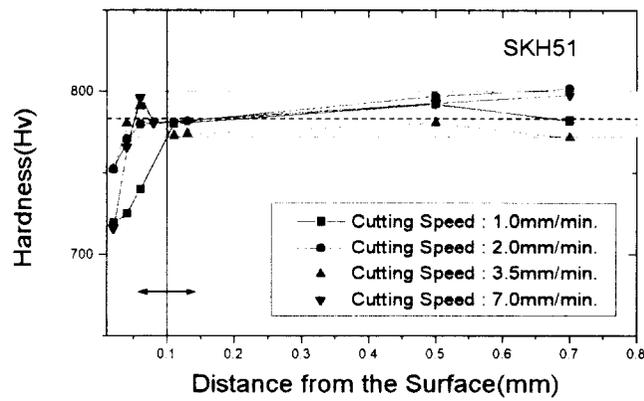
용융층 다음에는 고열에 의한 재소입층과 재 소려층이 발생되는데 조직사진에서는 그 구분이 분명하지 않지만 그림 7에 나타나 있는 바와 같이 표면에서 깊이 약 1mm까지는 모재보다 낮은 경도를 갖는 부위가 존재함을 알 수 있다. 열 영향에 의해 경도가 저하되는 이층 또한 용융층과 마찬가지로 방전 속도가 증가될수록 두께가 감소할 것으로 생각되지만 경도 측정 결과에서는 방전속도의 영향을 구분하기가 곤란하다. 그 이유는 비커스(Vickers)경도 특성상 매우 미소한 부위를 측정하게 되므로 기지와 탄화물 경질부위를 구분하여 측정하기가 곤란하기 때문으로 생각된다.

Fig. 7. The hardness distribution of EDM heat-affected zone

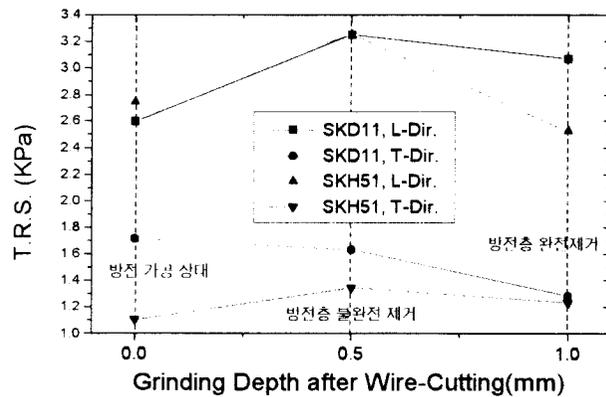
실험을 수행하였다. 시편은 이상층의 두께를 조사한 결과를 기준으로 각 소재와 각 가공조건에 따라 방전가공층이 그대로 존재하는 상태와 용융층만 제거한 상태 그리고 재 소려층까지 완전히 제거한 상태로 구분하여 제작하였다. 금형강의 기계적 강도 분석을 위해 일반적으로 사용되고 있는 T.R.S. 시험은 굽힘강도를 나타내는 물성치로 측정결과 그림 8에 나타나 있는 바와 같이 용융층만 제거한 상태가 가장 높은 강도를 나타내고 있으며 오히려 방전 이상층을 완전히 제거했을 경우가 더 낮게 나타나고 있는데, 그 이유는 그림 7에서와 같이 재 소려층내에 가장 높은 강도를 나타내는 부위가 존재하기 때문으로 생각되어진다. 그러나, 재 소려층은 강도가 낮은 변질층이기 때문에 그 제거가 필수적이다. 그 이유는 그림 9에 나타나 있는 바와 같이 압축파단강도 측정결과에서 뒷받침해주고 있다. SKD11, SKH51 중 모두 방전층을 완전히 제거했을 경우가 용융층만 제거했을 경우 보다 높은 압축파단강도를 나타내고 있으며 SKH51 소재가 SKD11 소재 보다 약 30Kg/mm^2 이상 높은 파단강도를 나타내고 있다. 압연방향에 따른 영향은 T.R.S.와 압축파단강도 모두 금속섬유조직이 힘이 작용되는 방향과 수직으로 위치할때가 더 우수한 특성을 지니고 있다.

Fig. 8. The T.R.S. according to the grinding depth of heat-affected zone.

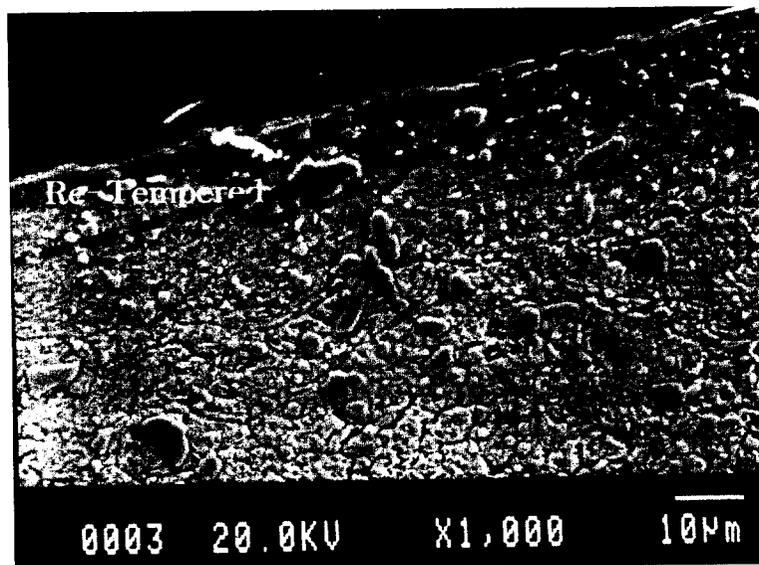
냉간단조시 금형의 표면온도는 매우 높은 수준까지 상승되며 특히, 피가공재의 금속흐름이 극심한 부위에서는 금형 표면에 발생열에 따른 변질층이 형성되기도 하므로 균열 발생의 시발점으로 파손의 원인이 되기도 한다. 그림 10은 냉간단조용 펀치로 사용 도중 파손된 금형의 표면 부위 SEM사진으로 표면에 백층이 존재하며 표면에서 약 20 μ m 깊이까지 조직이 변질되었으며 균열 발생의 원인으로 작용될 수 있는 20 μ m 길이의 결함을 관찰할 수 있다. 이 변질층은 경도 측정결과 그림 11에서 같이 표면에서 약 80 μ m 깊이까지 재 소려층이 형성되었음을 알 수 있다. 금형 표층부에 존재하는 백층은 EPMA분석 결과 탈탄이 발생되어 있으며 이는 단조시 발생하는 열 발생에 의한 것으로 그 원인을 예측할 수 있다.

(a) White layer (x 5,000)

(b) Re-Tempered Layer (x 1,000)

Fig. 10. SEM microstructure of fractured punch.

6. 냉간단조용 펀치로 사용 도중 파손된 금형의 표면 부위 SEM사진 분석결과, 표면에 백층이 존재하며 표면에서 약 $20\mu\text{m}$ 깊이까지 재 소려에 의해 조직이 변질되었으며 균열 발생의 원인으로 작용될 수 있는 $20\mu\text{m}$ 길이의 결함을 관찰할 수 있었다. 따라서, 냉간 단조시에도 금형의 표면에 열 영향층이 발생될 수 있으므로 금형수명 향상을 위해서는 내열성이 우수한 SKH55, YXR33, YXM60과 같은 고급재료를 사용하고 TD처리와 같은 표면처리를 이용하는 것이 바람직하다.

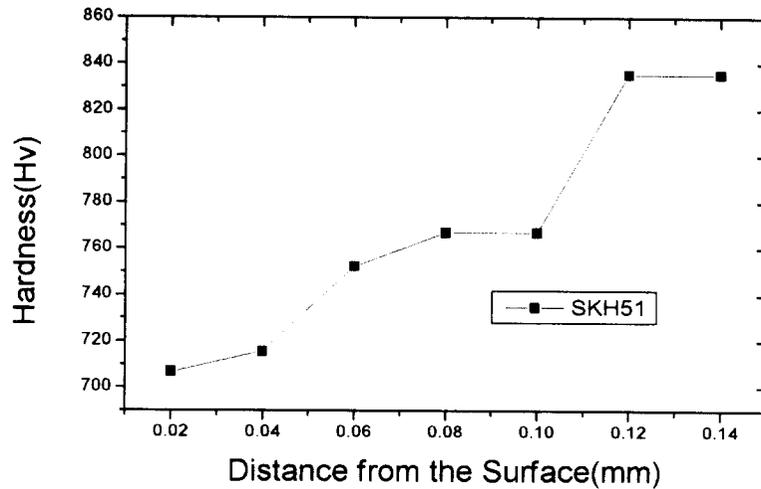
Fig. 11. The hardness distribution of fractured punch.
