'98 홍수재해원인과 하천관리의 문제점

이 종 태 경기대학교 교수

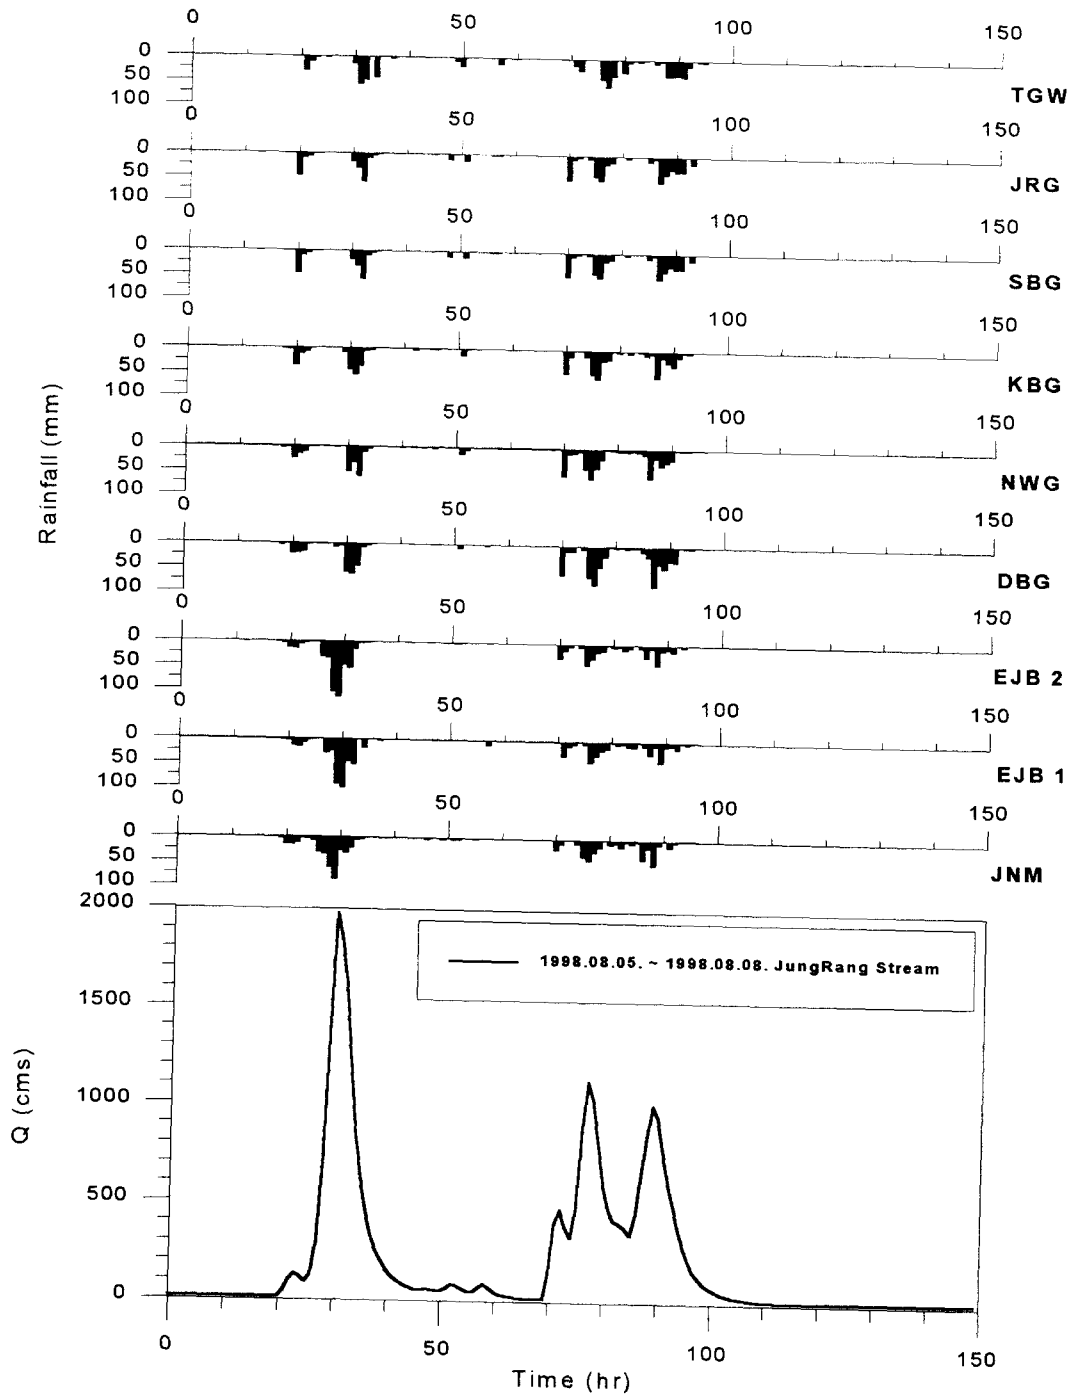
그림 2.1 중랑천유역의 강우분포와 홍수량('98. 8.5~8)

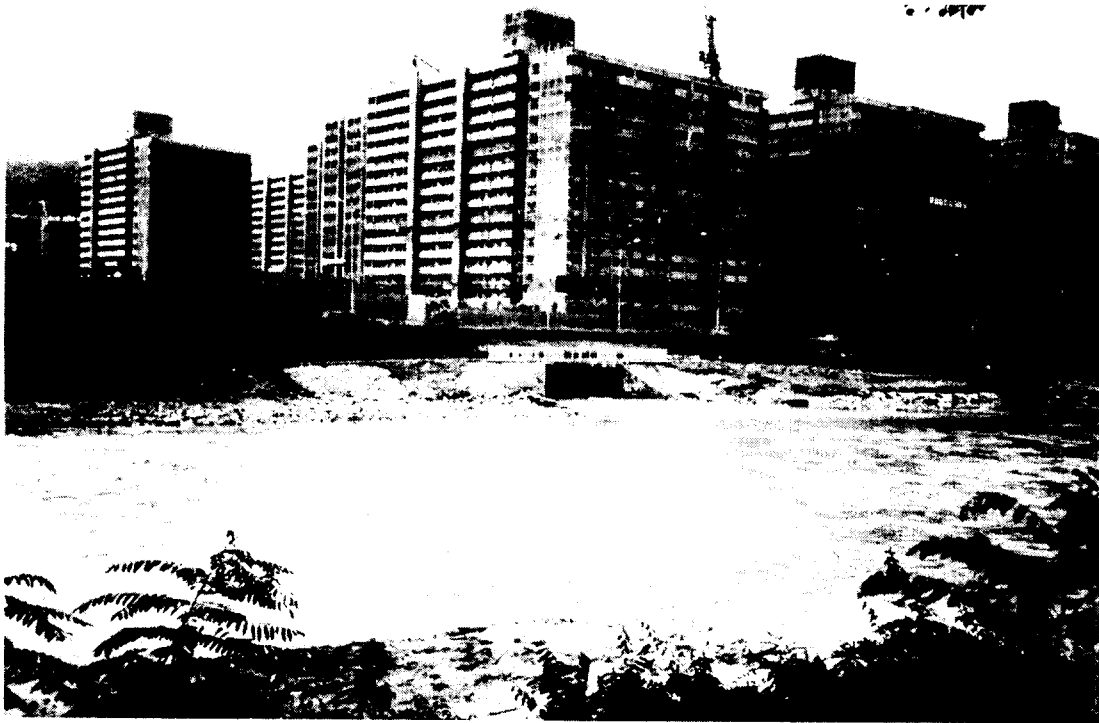
사진 3.1 인구밀집지역을 관통하는 중랑천

한편, 설계빈도는 지금까지 주로 하천의 규모와 하천법상의 규정에 의존하여 획일적으로 결정해 온 경향이 있었다. 그러나 비교적 하천의 규모가 작더라도 도시하천의 경우처럼 제방의 붕괴시 그 피해가 심각한 영향을 주는 경우가 많으므로, 도시의 개발과 산업시설의 집중으로 예상 피해액이 증대되는 지역에 대하여서는 재정비계획과 더불어 계획홍수량이 상향 조정되어야 할 것이다. 즉, 설계홍수량의 규모는 기존의 하천 규모에 의하여 일괄적으로 정해질 것이 아니라 홍수재해의 위험도에 따라 신축성 있게 평가되어야 할 것이다(사진 3.1).

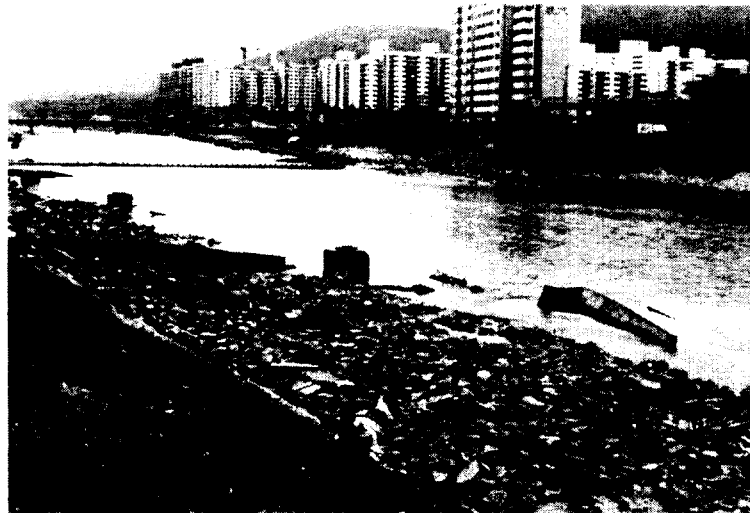
이번 홍수로 제방의 범람이 발생되지 않은 하천의 경우에도 제방 사면의 붕괴, 둔치의 침식, 낙차공 등의 하천 부속 구조물의 파손이 하도를 따라 광범위하게 발생하였다. 따라서 홍수류의 원활한 소통과 더불어 하도의 보호를 위한 적절한 설계로 보완되어야 할 것이다. 배수위 계산에 의하여 산정한 수위와 이때의 유속으로 산정된 하도의 설계는 실제 홍수류의 소류력을 과소하게 평가할 수 있으며 이로 인한 침식피해를 유발하게 된다. 특히 이번 홍수는 소하천에서 발생한 국지성 강우로서 하천 지류의 소하천은 범람한 반면 본천의 수위는 여유가 있었던 곳이 많았다. 그러나 범람이 없었던 본천의 경우도 하도의 침식과 더불어 호안, 낙차공등의 시설물 피해가 많았다(사진 3.2).

사진 3.2 중랑천의 하도침식 양상

이러한 하도 침식피해에 대비한 적정 소류력의 산정과 안정 하도설계를 위해서는 대하천으로 연결되는 본천 하류의 수위가 충분히 낮은 여건에서 상류의 집중호우로 형성되는 급한 수면경사를 고려한 상황에 대한 검토가 필요하다. 실제로 한강으로 유입하는 중랑천, 탄천, 홍제천 등 서울의 대부분의 도시하천 중하류부의 수위는 계획홍수위에 미달하였으나 수면경사는 배수곡선의 경사나, 하상경사보다 급하였던 것으로 판단된다.

이러한 조건하에서의 소류력은 기존의 등류경사를 사용하거나 배수효과를 고려한 수면경사로 산정한 값보다는 큰 값으로 나타나 기존의 하도설계에 보완이 필요함을 알 수 있다.

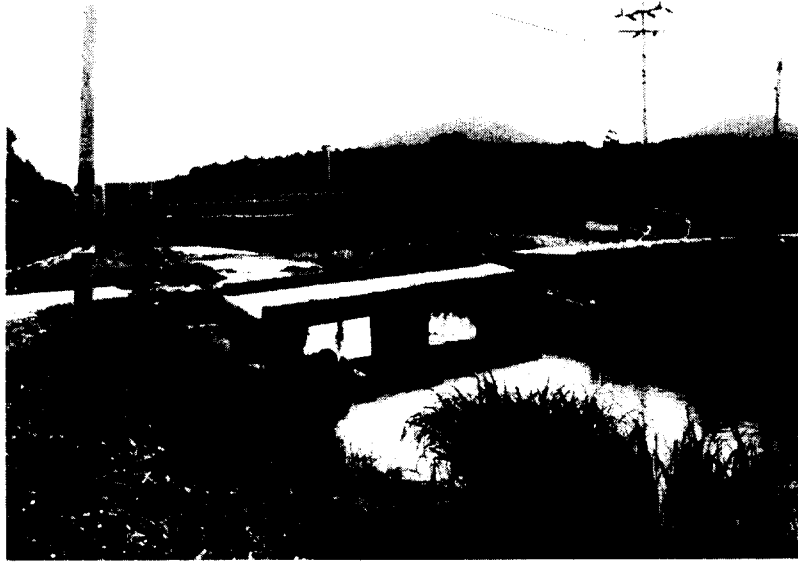
교각의 설치로 인한 유속의 저하와 홍수위의 상승은 이번 홍수에도 여러곳에서 홍수범람을 유발하였다. 이러한 교량의 대부분은 교량의 길이를 줄이는 목적으로 하폭을 줄여서 가설되었거나 교량 상판의 하부 높이가 계획홍수위에 미달하여 절대 통수 단면적을 줄여놓고 있다. 또한 좁은 하천에 설치된 교각사이에는 나뭇가지 등의 부유물로 막혀 홍수위 소통을 더욱 어렵게 하는 경우도 많다.

사진 5.1a 교량으로 인한 하도단면의 축소(태안,원북)

따라서 하천횡단 교량은 가급적 교각을 없애거나 없애는 중이며 하폭을 더욱 넓혀가설하는 배려가 필요하며, 교량 안전 진단시 홍수 소통능력 및 하천과의 접속부에 대한 평가도 아울러 반드시 필요하다.

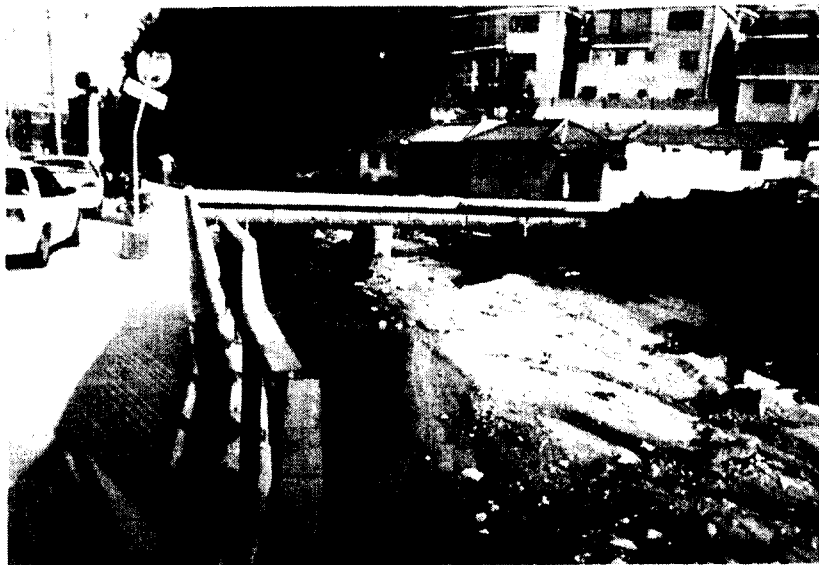
사진 5.1은 의정부의 한 교량의 설치로 부족해진 단면에 추가하여 상수도관의 부착

으로 더욱 홍수소통을 어렵게 하고 있음을 보여주고 있다.

사진 5.1b 교량으로 인한 하도단면의 축소(의정부)

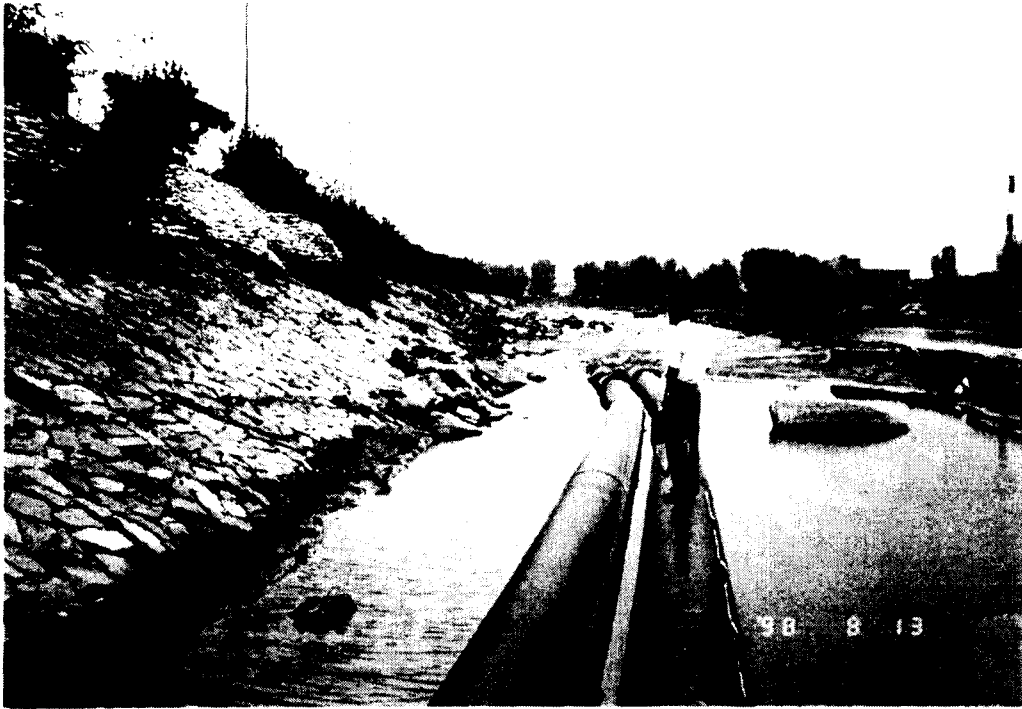
심지어 하천공간은 분류하수관거, 상수도, 통신관로, 가스관로, 연수송관로 등을 매설하는 장소로서 이해되고 있다(사진 5.2). 이러한 하도 부설물들은 홍수시 하도의 유속 분포와 흐름을 교란하여 또 다른 하도의 침식을 유발하고 있다.

사진 5.2 중랑천 둔치의 침식으로 드러난 열수송관로

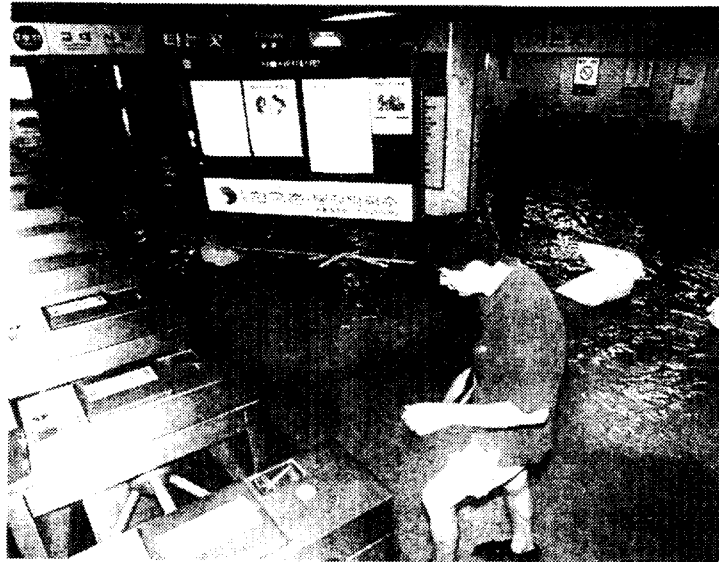
하수도의 선형과 단면확대만으로 개선이 어려운 저지대의 경우에는 펌프장을 고려할 수 있다. 서울시의 예를 들면 하천변의 대부분 저지대는 '80~90년대의 침수경험에 따라 펌프장을 신설함으로써 이들 저지대에 대한 수방능력을 증대시켰다. 그러나, 이번 강우로 그 피해를 완전히 면하기는 어려웠으며 전국적으로 저지대의 내수배수불량으로 인한 피해는 전체 피해의 상당한 부분을 차지한 것으로 판단된다(사진 7.1).

사진 7.1 서울 선릉역의 침수

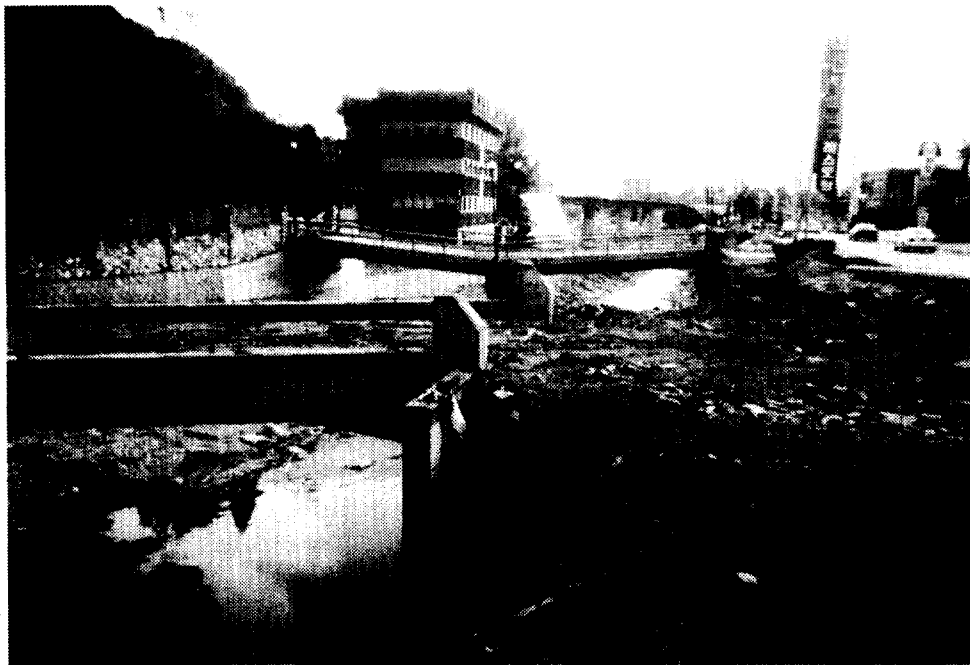
사진 8.1 장흥 곡릉천 주변의 위락시설

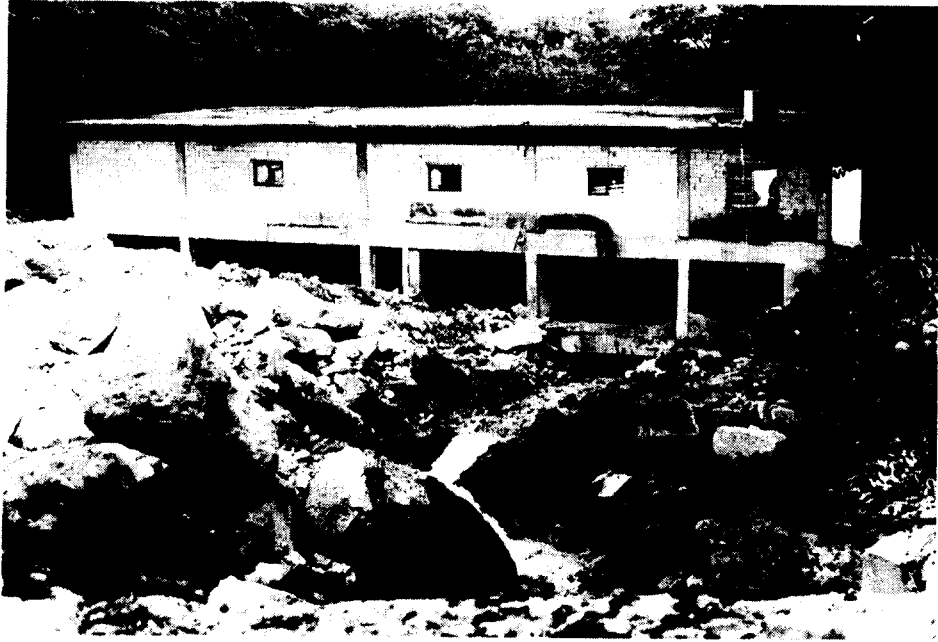
사진 8.2 의정부 원도봉 계곡

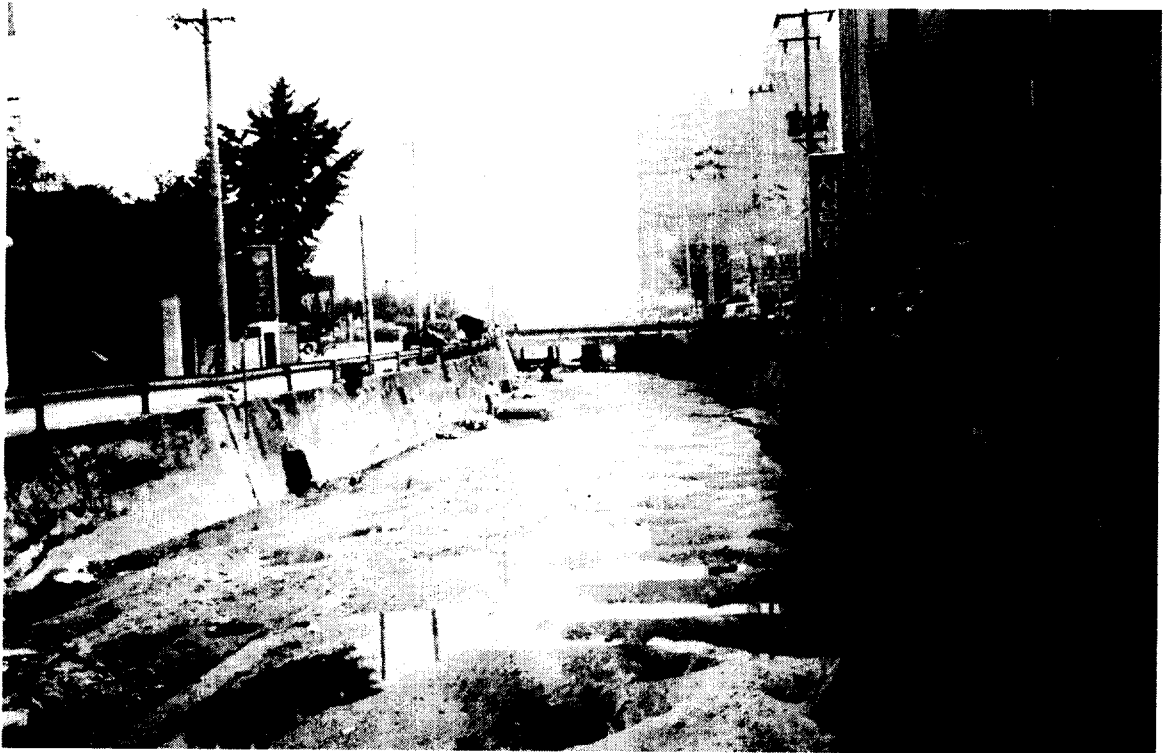
사진 8.3 방학천의 퇴사

또한, 소하천과 연결되는 하천의 합류부에서는 유속의 완화로 운반 토석류들이 하상에 퇴적되어 하도단면을 좁힘으로써 범람의 중요한 원인이 되고 있다(사진 8.3).
