주유소 조명 실태와 개선 방안

주윤석⁰, 이동호, 임종국, 여인선

전남대학교 전기공학과

Investigation on the current lighting level at the gas stations and its improvement methods

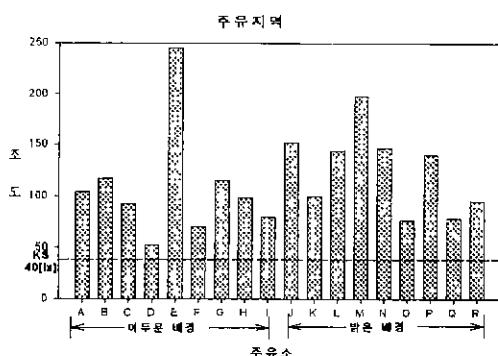
그림 2. 각 주유소의 주유지역의 측정조도와 KS와의 비교.

이상의 결과로부터 일반적으로 주유소가 KS 규격에 비교하여 높게 되나, 전체적으로 미국 규격에는 미흡함을 알 수 있다.

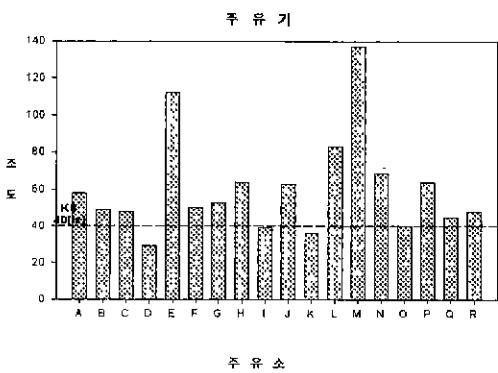
그림 3. 각 주유소의 주유기의 측정조도와 KS와의 비교.

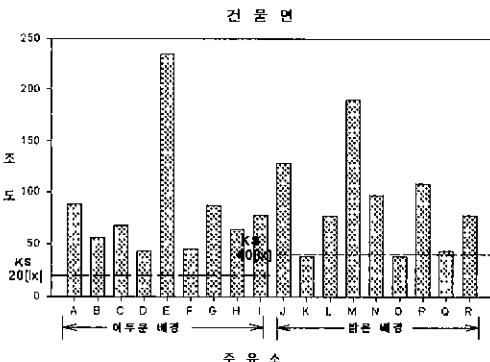
그림 4. 각 주유소의 건물면의 측정조도와 KS와의 비교.

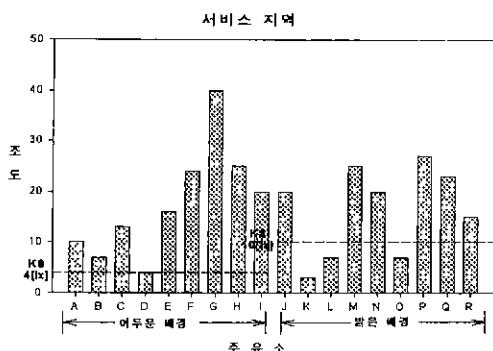
그림 5. 각 주유소의 서비스지역의 측정조도와 KS와의 비교.

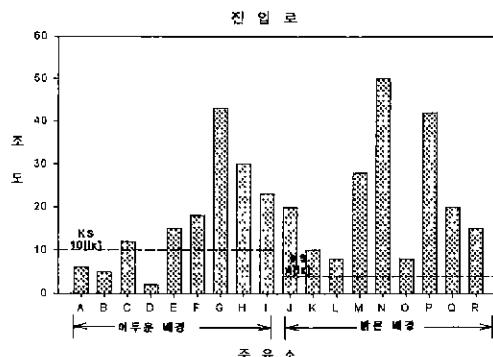
그림 6. 각 주유소의 진입로의 측정조도와 KS와의 비교.

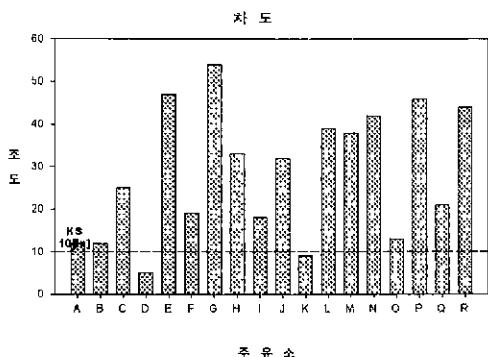
그림 7. 각 주유소의 차도의 측정조도와 KS와의 비교.

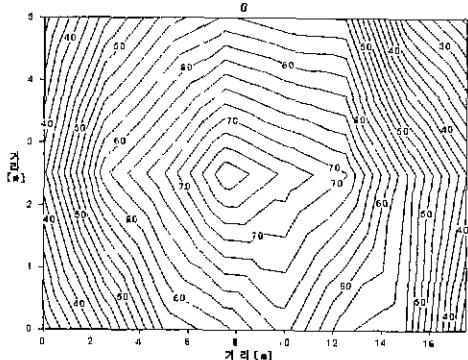
그림 8. 대칭 조도분포/낮은 조도.

그림 8에서와 같이 일반적인 조도분포는 중심을 중점으로 확산하는 형태를 취하고 있다. 이 주유소는 전체적인 조도가 다른 주유소에 비하여 낮으나, 전체적인 배광은 좋은 것으로 나타나고 있다.

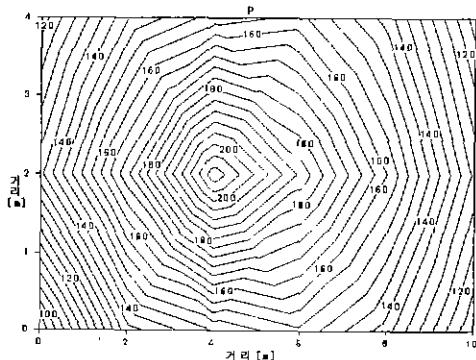
그림 9. 대칭 조도분포/높은 조도.

그림 9에서 보여지는 주유소의 조도 분포는 가장 일반적인 조도분포를 나타내고 있으며, 전체적인 조도가 높게 나타나고 있다. 특히, 중심을 중심으로 조도의 감소가 균일하게 줄어들고 있으며, 가장 좋은 배광을 나타내고 있다.

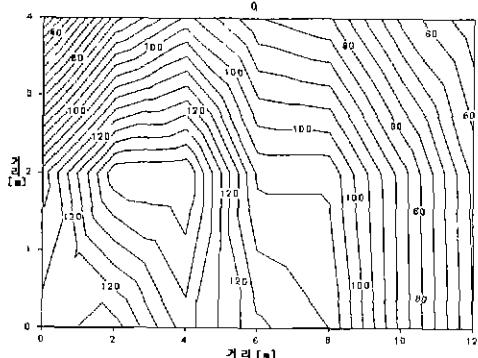
그림 10. 비대칭 조도분포/낮은 조도.

그림 10에서 보여주는 조도 분포는 한쪽으로 편중된 형태로 전체적인 조도가 낮으면서 배광이 작업지역의 중심을 기점으로 하지 못하고, 한쪽으로 치우치고 있다.

이러한 유형은 등기구의 유지 보수에 문제가 있으며, 초기 조명설계에서 등기구를 잘못 사용하였음을 알 수 있다.

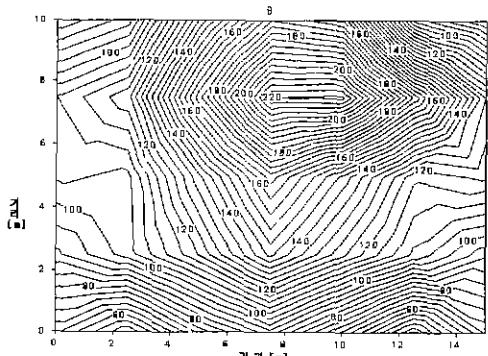
그림 11. 비대칭 조도분포/높은 조도.

그림 11에서 보여주는 조도분포는 중심이 한 쪽으로 편중된 형태로써 전체적인 배광이 한쪽으로 집중되고 있으며, 전제적인 조도 또한 심한 차이를 나타내고 있다. 이러한 조도분포는 등기구에 보수 유지가 잘 이루어지지 않을 경우나 초기 조명설계에 문제가 있음을 알 수 있다.

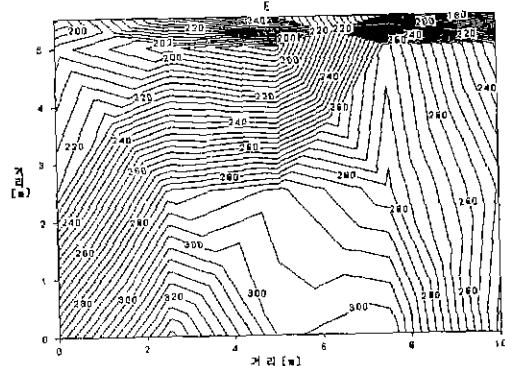
그림 12. 특수한 형태의 조도 분포.

그림 12에서 보여주는 조도분포는 아주 특수한 경우로 전체적인 조도분포가 편중되어 있을 뿐 아니라, 어떤 균일한 패턴을 가지고 있지 않다. 특히, 이 주유소의 경우는 다른 주유소와 다르게 고압 나트륨 램프를 사용하고 있어서 전체적인 조도가 높게 나옴을 알 수 있다.
