군말뚝 시공으로 인한 말뚝 솟아오름 발생 사례

A Case Study on the Heaving of Piles due to Group Pile Installation

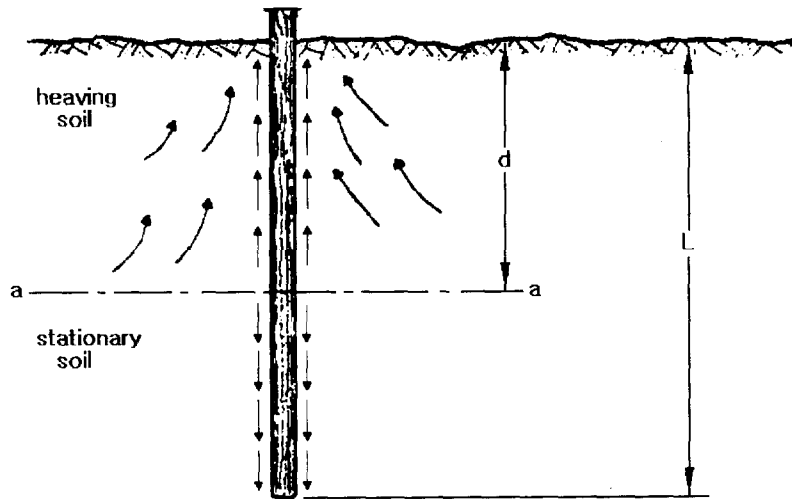
② 말뚝이 솟아오르는 과정에서 말뚝재료에 인장응력이 발생하여 말뚝재료가 파손될 수 있다. 이 문제는 지지력 저하 보다도 오히려 심각할 수 있다. 특히 말뚝재료가 인장응력에 약한 콘크리트일 경우 구조물 기초의 안전을 위협할 수도 있으며 따라서 말뚝 솟아오름을 확인하고 대책을 강구하여야 한다. 실제 기시공된 말뚝 인근에 새로운 말뚝을 항타할 경우 지반내의 토립자 이동은 그림 1과 같이 나타날 것으로 추정된다. 이 때 기 시공된 말뚝이 항타로부터 일정시간이 경과하여 상당한 set up효과가 발생하였다면 토립자 이동으로 인한 솟아오름에 저항하게 되며 이 과정에서 말뚝재료가 허용하는 범위보다 큰 인장응력을 유발시킬 수 있으며 그에 따라 말뚝재료가 파손될 수 있다.

그림 1. 말뚝항타시 지반내의 응력 발생

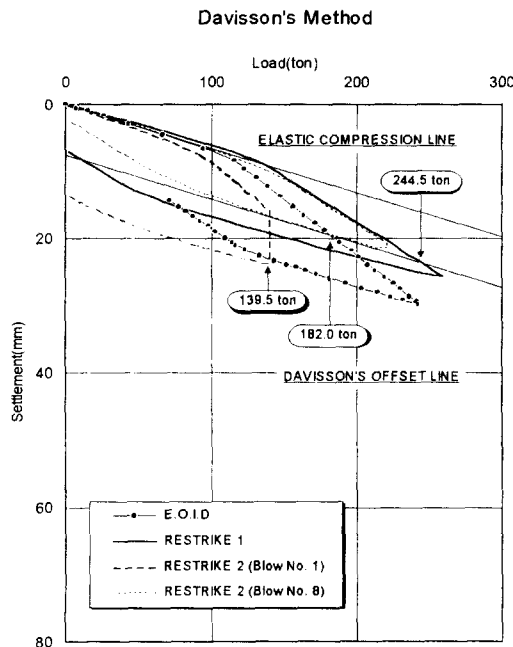
그림 2는 시험말뚝 1에 대한 동재하시험 결과를 나타내 주고 있다. 말뚝을 항타시공하면서 실시한 동재하시험 결과는 Davisson의 판정기준상 182.0 ton을 얻을 수 있었다. 항타후 1일이 경과한 시점에서 실시한 재항타 동재하시험 결과의 Davisson 판정기준은 244.5 ton이 되어 약 34 % 정도의 set up효과가 발생하였다. 이 시점에는 인접말뚝들이 아직 시공되지 않았으며 따라서 말뚝의 솟아오름도 발생하지 않았다. 그 후 인접말뚝들이 시공됨에 따라 약 15 mm 정도의 말뚝 솟아오름이 발생한 것으로 조사되었다. 말뚝 솟아오름이 발생한 후 실시한 동재하시험(항타후 4일 경과)결과는 그림 2에 나타난 바와 같다.

재항타 시험을 위한 첫번째 타격(BN 1)시 측정된 지지력은 Davisson의 판정기준상 139.5 ton이 되어 말뚝지지력이 크게 감소한 것으로 나타나고 있다.

그러나 본건 현장에서 기 실시한 다른 말뚝의 재하시험 결과에 의하면 시간이 경과함에 따라 말뚝지지력이 감소하는 relaxation 발생가능성은 극히 희박하여 타격을 계속하였다. 시험을 위한 타격을 8회 계속한 후에는 말뚝지지력이 원래상태와 근접하는 결과를 얻을 수 있었으며 이 결과로부터 이러한 지지력 감소는 말뚝의 솟아오름이 원인인 것으로 판단할 수 있었다.

그림 2. 동재하시험 결과, 말뚝번호 1

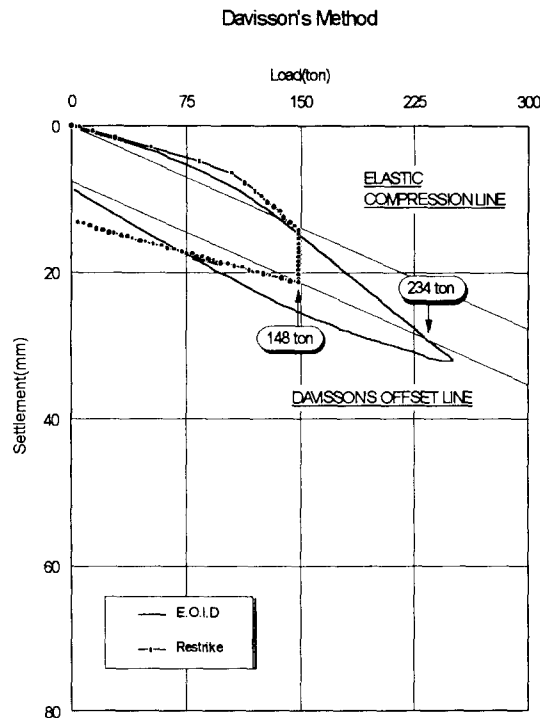
그림 3에 표시한 시험말뚝 2번의 재하시험결과는 말뚝 솟아오름을 보다 확실하게 시사해 주고 있다. 단독말뚝으로 시공되었을 때의 지지력은 Davisson의 판정기준으로 234 ton이었다. 이때 말뚝의 건전도를 나타내주는 지표인 BTA값은 83으로 약간의 손상이 발생하였으나 구조적으로 문제시 되지는 않을 정도이었다. 그러나 말뚝시공후 11일이 경과한 시점에는 주변에 군말뚝이 시공되었으며 이때 실시한 동재하 시험 결과는 Davisson의 판정기준으로 148.8 ton의 지지력을 나타내 준다. 그 뿐만아니라 말뚝 건전도에 있어서도 말뚝두부로부터 16.0 m에서는 BTA값이 60, 말뚝두부로부터 23.6 m 위치에서는 BTA값이 71로 나타나 항타시에는 나타나지 않았던 구조적 결함이 나타나고 있다. 이는 군말뚝시공으로 인한 토립자의 상향이동으로 기시공된 말뚝에 인장응력을 유발시켜 말뚝재료가 파손된 것으로 판단될 수 있다.

그림 3. 동재하시험 결과, 말뚝번호 2

본건 공사의 경우, 말뚝의 솟아오름을 감소시키기 위하여 ①선굴착 깊이를 지표면 -14.0 m에서 지표면 -24.0 m로 변경 ②말뚝의 지지력을 재평가하여 설계하중을 70 ton에서 90 ton으로 상향조정하여 말뚝간 간격을 넓게 해 주는 대책을 적용하였다.

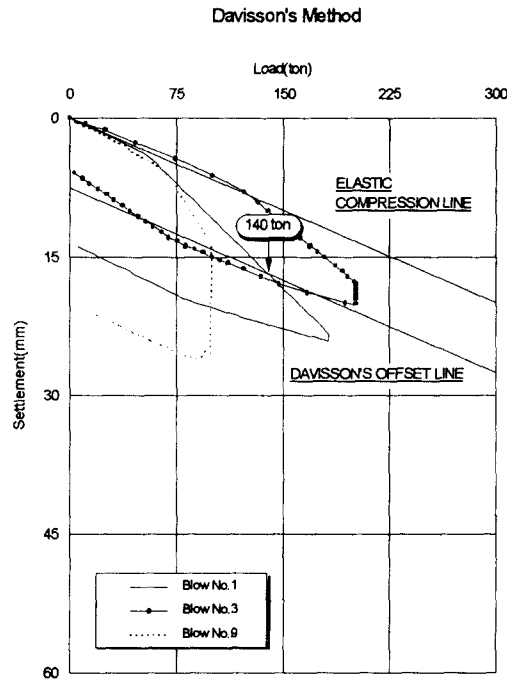
그림 4의 시험말뚝 3번의 재하시험 결과는 재항타시 측정된 내용이다. 이미 균말뚝을 형성한 말뚝을 선정하여 동재하시험을 실시한 내용으로 BN1에서는 Davisson 판정기준이 140 ton이며 BTA는 10으로 말뚝이 완전 파손되었음을 알 수 있다. 그러나 BN3에서는 추가 타격으로 균열부가 봉합되어 건전도상 양호한 것으로 나타났으며 지지력도 Davisson 판정기준이 201 ton이 되었다. 그러나 타격을 계속하여 BN9에서는 지지력도 106 ton으로 낮아지고 건전도 지수 BTA도 30으로 다시 낮아지고 있다. 이는 일시적으로 봉합된 균열부가 계속되는 타격으로 파손되었다고 판단된다.

그림 4. 동재하시험 결과, 말뚝번호 3
