터널 시공 중 지반 관련 사고 사례의 원인 분석과 지반 조사 결과의 활용에 관한 검토

Case Study on the Tunnel Collapses during the Construction and Application of Geotechnical Investigation

박남서¹⁾, Nam-Seo Park, 이치문²⁾, Chi-Moon Lee, 강상호³⁾, Sang-Ho Kang

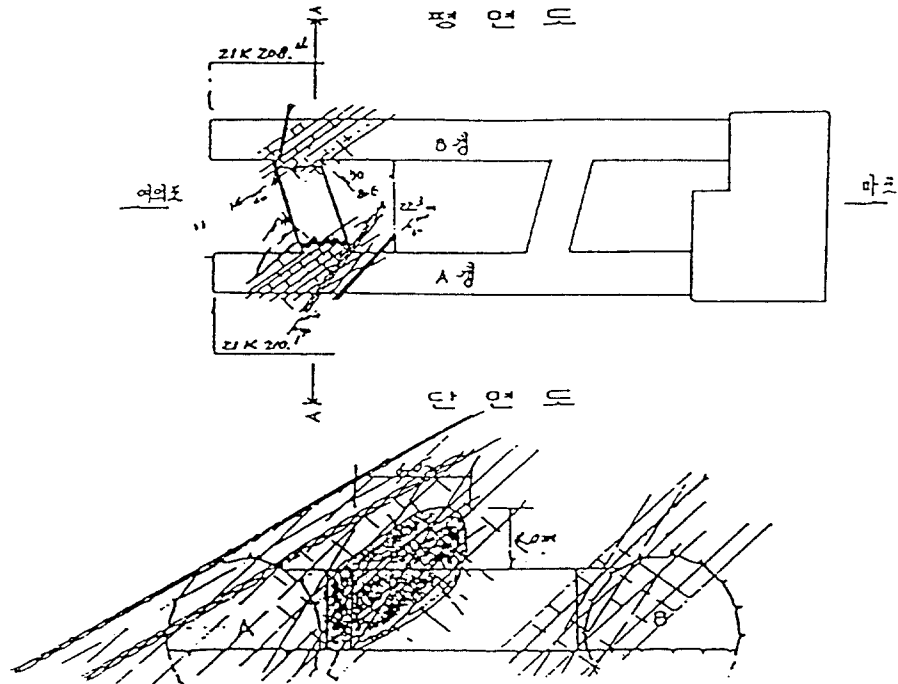
그림 6. 하행선 횡갱 구간 사고 현황

① 하행선 횡갱 구간 (그림 6. 참조)

막장 부근의 불연속면이 횡갱굴진 방향에 대하여 against dipping 방향이었고, 막장 천단부 2~3m 상단에 graphite가 협재되는 shear zone이 형성되어 있었으며 용수 상태는 습윤 내지 소량의 지하수가 비치는 정도이었다.

설계단계에서 지반 조건의 평가는 몇 번에 걸쳐 실시된 지질 조사 결과에 의존하였다. 이러한 조사는 시추 조사 및 물리 탐사, 그리고 부분적인 실내 시험을 포함하고 있는데 본 지반에서 중요한 요소로 작용한 암반층의 파쇄대에 대한 고려가 적절하지 못하였다. 다음은 설계 시 적용된 암반 분류와 시공 중 확인된 RMR에 의한 실제 암반 분류(전체 터널 길이에 대하여 각 암반이 차지하는 백분율)의 비교를 나타낸 것이다.

위 표에서도 알 수 있드시 실제 시공 시 밝혀진 지반 조건은 설계 당시에 예측된 지반 조건과 많은 차이가 나는 것으로 확인되었다.

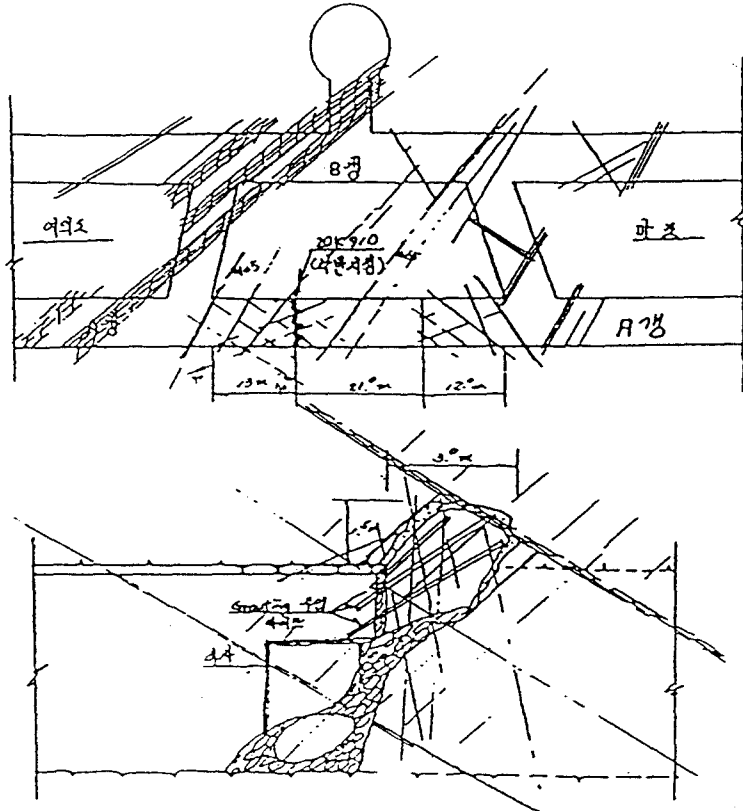
그림 7. 하행선 본선 구간 사고막장 현황

② 하행선 본선 구간 (그림 7. 참조)

불연속면의 연속성이 매우 강하고 sheared되어 있으며 gouge의 협재가 두드러지는 거의 단층 성격이 강한 주 불연속면의 방향성은 with dipping의 방향이었고 불규칙하게 발달하는 절리계 중 일부에는 graphite가 많이 협재되고 slickenside화되어 있으며 막장 진행 방향에 대하여 against dipping으로 주 불연속면과 더불어 불규칙하게 발달하는 절리계의 조합으로 인한 wedge failure가 발생하였다.

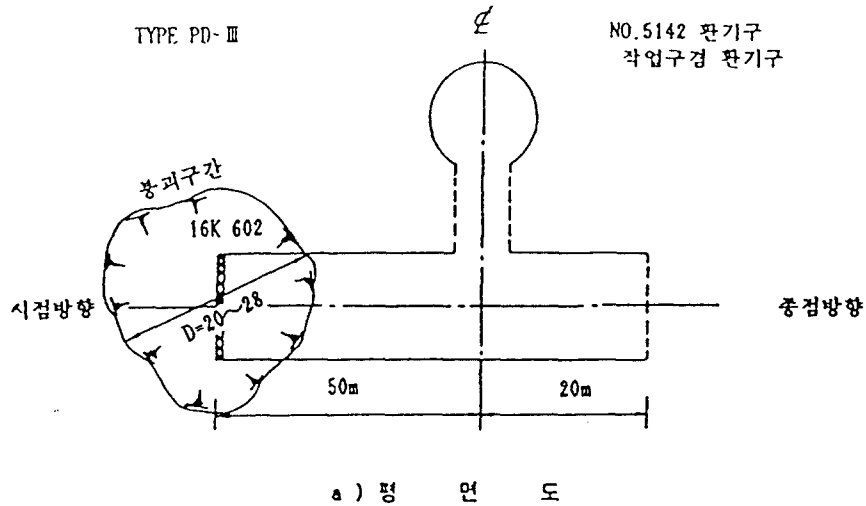
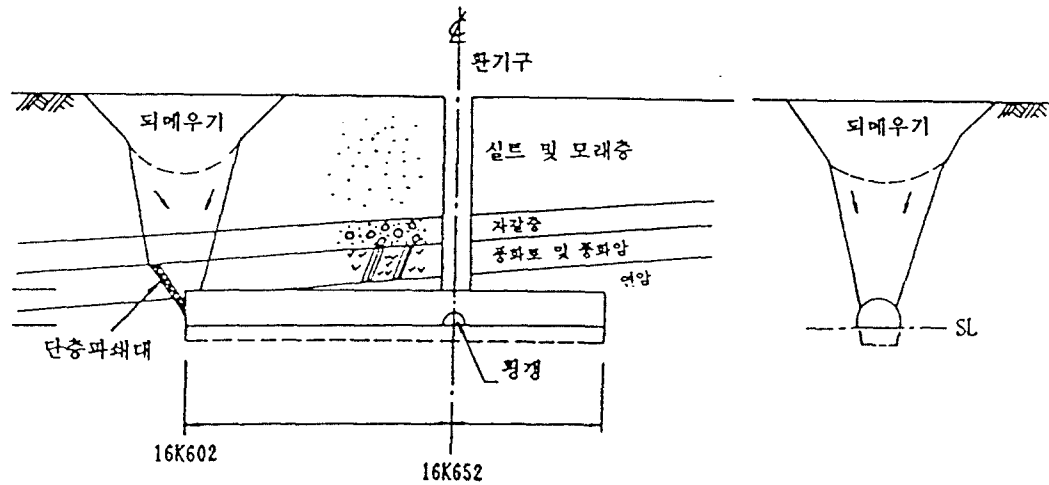
그림 8. 봉괴지점 평면 및 단면도

3.2.2 붕락 사고 발생현황 (그림 8. 참조)

발파 후 갱내 버럭 반출 중 막장 배면에 발달되어 있던 단층대를 따라 천정부를 포함한 막장에서부터 터널 붕괴사고 발생하여 지표면이 함몰되었다.

풍화암 내에 존재하는 단층 파쇄대가 직접적인 원인이었으며 발파 진동이 이를 촉진시켰다고 판단된다. 사고의 원인이 되었던 단층 파쇄대는 터널 진행 방향에 대하여 직각 방향으로 약 50°의 경사를 가지고 있어서 기존의 시추 조사시 인지되지 않았었다. 사고 후 사고 지점에서 단층 점토가 관찰되는 점 등으로 미루어 보아 굴착이 진행되면서 단층대를 따라 지하수가 누출됨으로서 파쇄대의 충진물을 동시에 유출시켜 공극을 확대시킴으로써 대규모 붕괴로 발전된 것으로 판단된다.

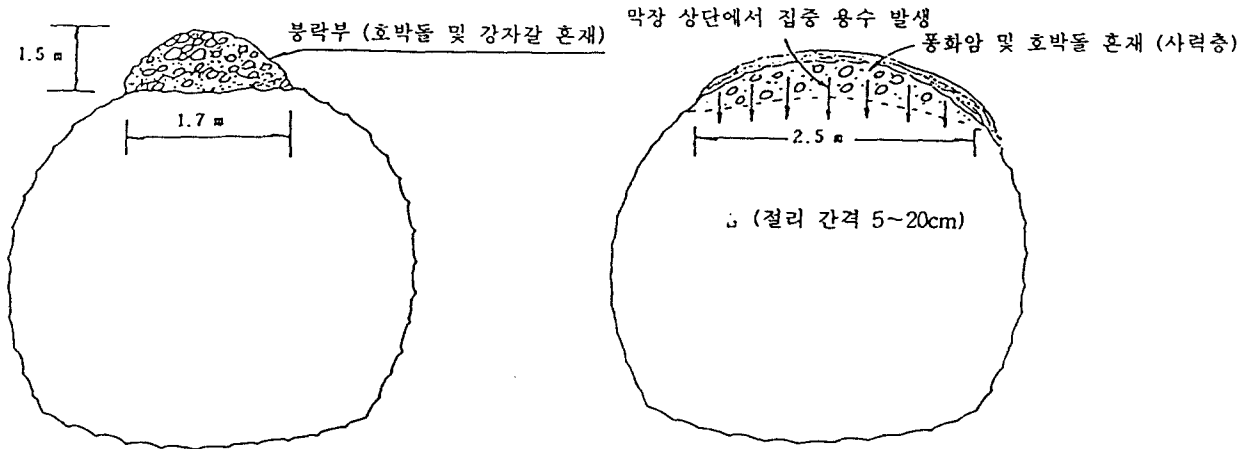
그림 9. 막 장 상태

붕괴 사건 후 여러 기관에서 실시한 지질조사 결과를 보면 각 기관마다 약간의 차이는 있으나 공통적으로 기반암은 중단구배가 급격히 변화하고 풍화 및 절리가 매우 발달되어 있으며 터널 상부지층은 진동 등에 예민한 연약점토층 (실트질 점토 : N치 6이하)이 두텁게 분포하고 있음이 지적되었다.

No 10+2.703 (#4 → #3 수직구 방향 350m 지점) No 8+16.703 (#4 → #3 수직구 방향 376m 지점)

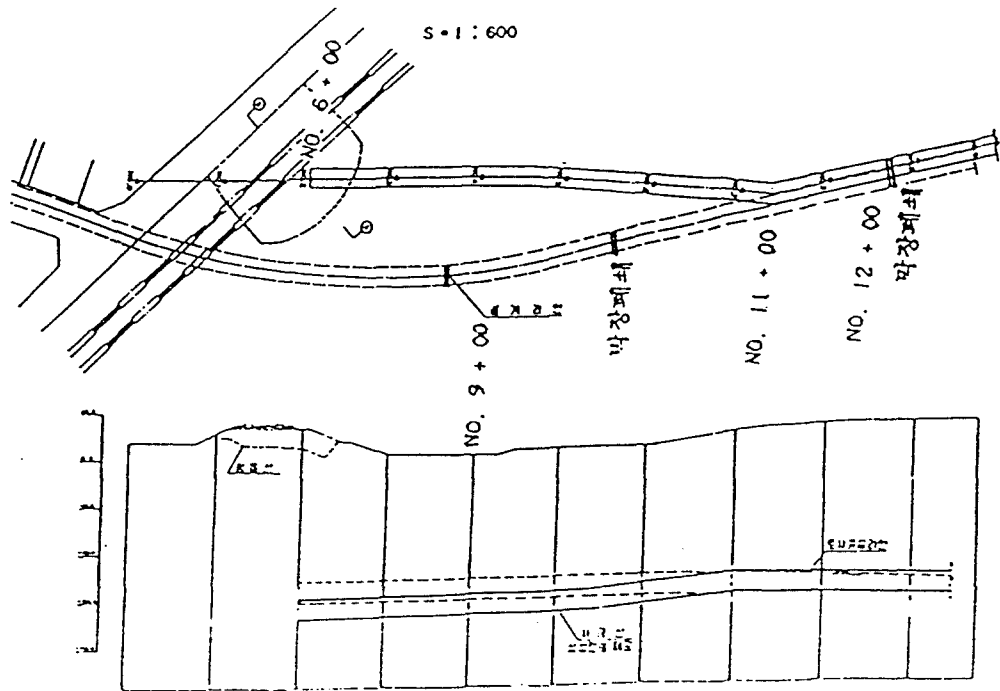
그림 10. 철도 붕괴 현황도

- 1) 사고 지점 : No 6+00 (#4 → #3 수직구 약 450m 지점) (그림 10. 참조)
- 2) 사고 개요 : 1993. 3. 28 17시 25분 경 터널 굴진 작업을 진행하던 중 터널 막장붕괴로 인하여 철로가 함몰되어 무궁화호 열차 (서울 → 부산)가 전복되어 사망 78명 등 많은 인명 피해 발생하였다.

설계 당시 충분하지 못한 사전 지반 조사 자료에 의해 계곡부 충적층의 발달 상태를 미리 예측하지 못한 상태에서 실제 지반의 악조건에 대한 충분한 고려없이 NATM 공법을 적용한 것이 주요 사고 원인으로 지적되었다.

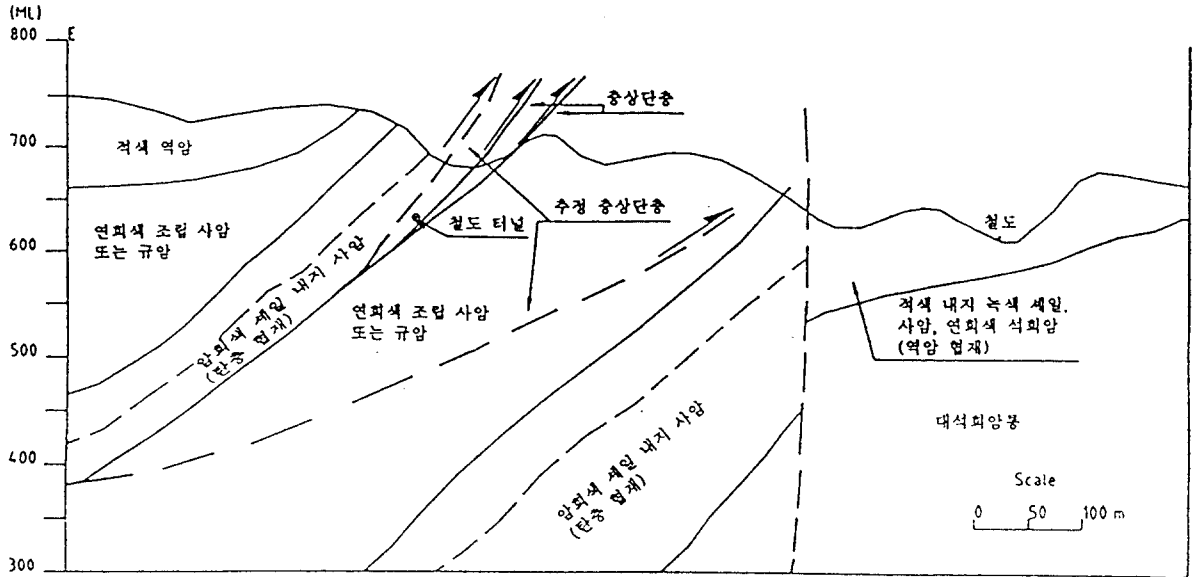
그림 13. 지질 단면도

2) 지형 및 지질 (그림 13. 지질 단면도 참조)

지표지질 조사에 의하면 본 터널을 횡단하는 주향 E-W ~ N 70° E, 경사 N~NE의 대규모 thrust 2매가 인지되고 있으며, 터널 내 수평시추 조사결과 터널측벽부에서 thrust와 관련된 것으로 판단되는 단층각력, 단층점토 및 탄질세일 등이 수매 인지된다. 이 thrust는 그림 13.에서 보는 바와 같이 철도터널 주변에서 층상단층 여러 매가 터널과 교차하여 지표에 노출되어 있다. 이는 지표에서 인지되는 2 매의 thrust 이외에도 지반 내에 숨어있는 수매의 단층에 의해 엽편상 구조 (thrust imbricate fan)를 이루고 있으며, 특히 이들 엽편상 구조는 본 보강공사 구간 내에 집중되어 있어 지반의 교란을 심화시킨 것으로 판단된다.

본 터널의 경우 3~4매의 엽편상 구조를 보이는 층상단층의 파쇄대 내에 철도터널이 건설되어 있어서 준공 후 30 여년간 지속적으로 터널의 변형이 계속되어 왔다. 특히, 높은 횡압에 의해 형성되는 층상단층의 특성상 터널이 위치하는 지반 내에 작용하는 축압이 매우 높아 터널의 변형을 가속화시킨 것으로 판단된다.

시공할 수 없으므로 배면지반의 강도 증가를 통한 안정화 공법을 적용하는 것이 타당할 것으로 판단하여 Invert 버팀 콘크리트, 폴리 우레탄 그라우팅액 주입, Lattice Girder 설치 등으로 본 터널을 보강하였다.

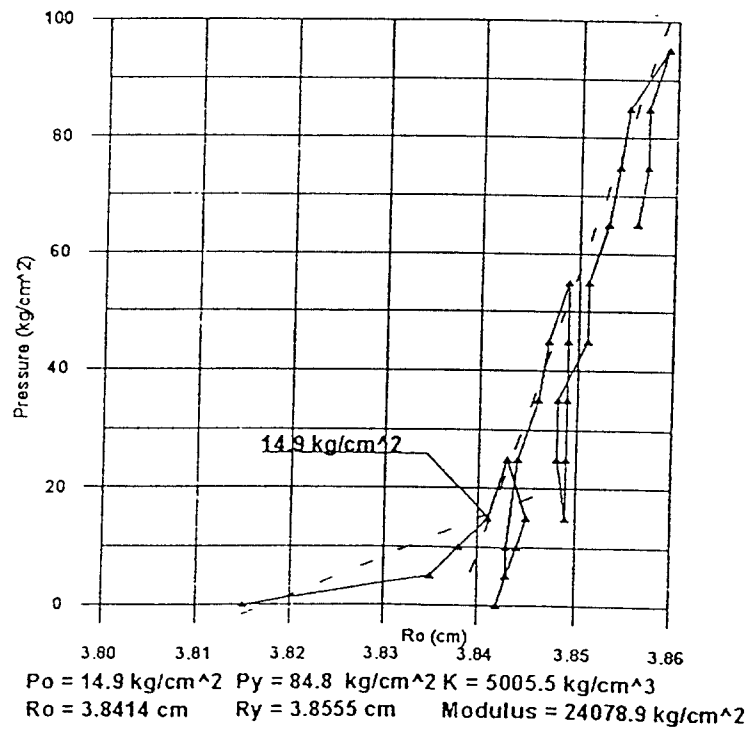
그림 14. 공내재하시험 결과 (예)

따라서 횡압력이 크게 작용하여 형성되는 thrust 발달 지역의 지반 특성을 파악하기 위하여 실시한 공내재하시험 결과 축압계수 $K_0 \approx 2.0 \sim 2.4$ 로 추정하였다. (그림 14. 참조)
