보령댐 좌안사면 안정대책 수립 및 구조지질학적 고찰

(Stabilization of Leftside Slope of Poryong Dam and its Structure Geological Consideration)

박 철숙¹⁾, Chal-Sook, Park

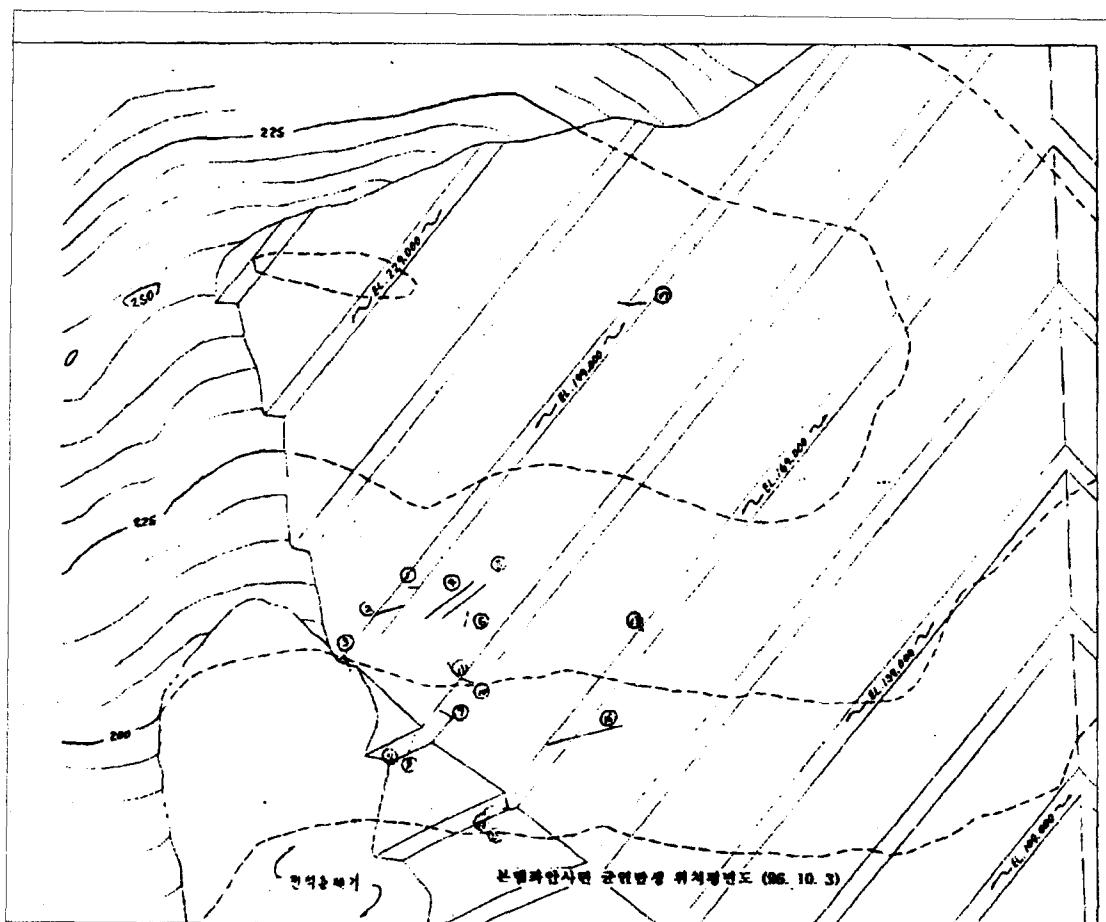
그림 1. 본댐 좌안사면 균열발생 위치도 (1996. 10. 3).

파악하고자 경사계를 설치, 계측, 분석하였다. 조사결과 및 사면에 발생한 균열은 사면형성 당시 응력장 변화에 기인한 구조절리(Tensional Fracture)로 사면의 심부까지 연장되지 않는 점 등을 종합한 결과 사면에서의 균열발생 원인은 상재하중의 제거로 인한 응력이완으로 판단되었다.

균열 발생 직후 조사된 균열현황은 그림 1과 표 1에 나타냈다

표 1. 본댐좌안사면 균열발생현황(1996. 10. 03).

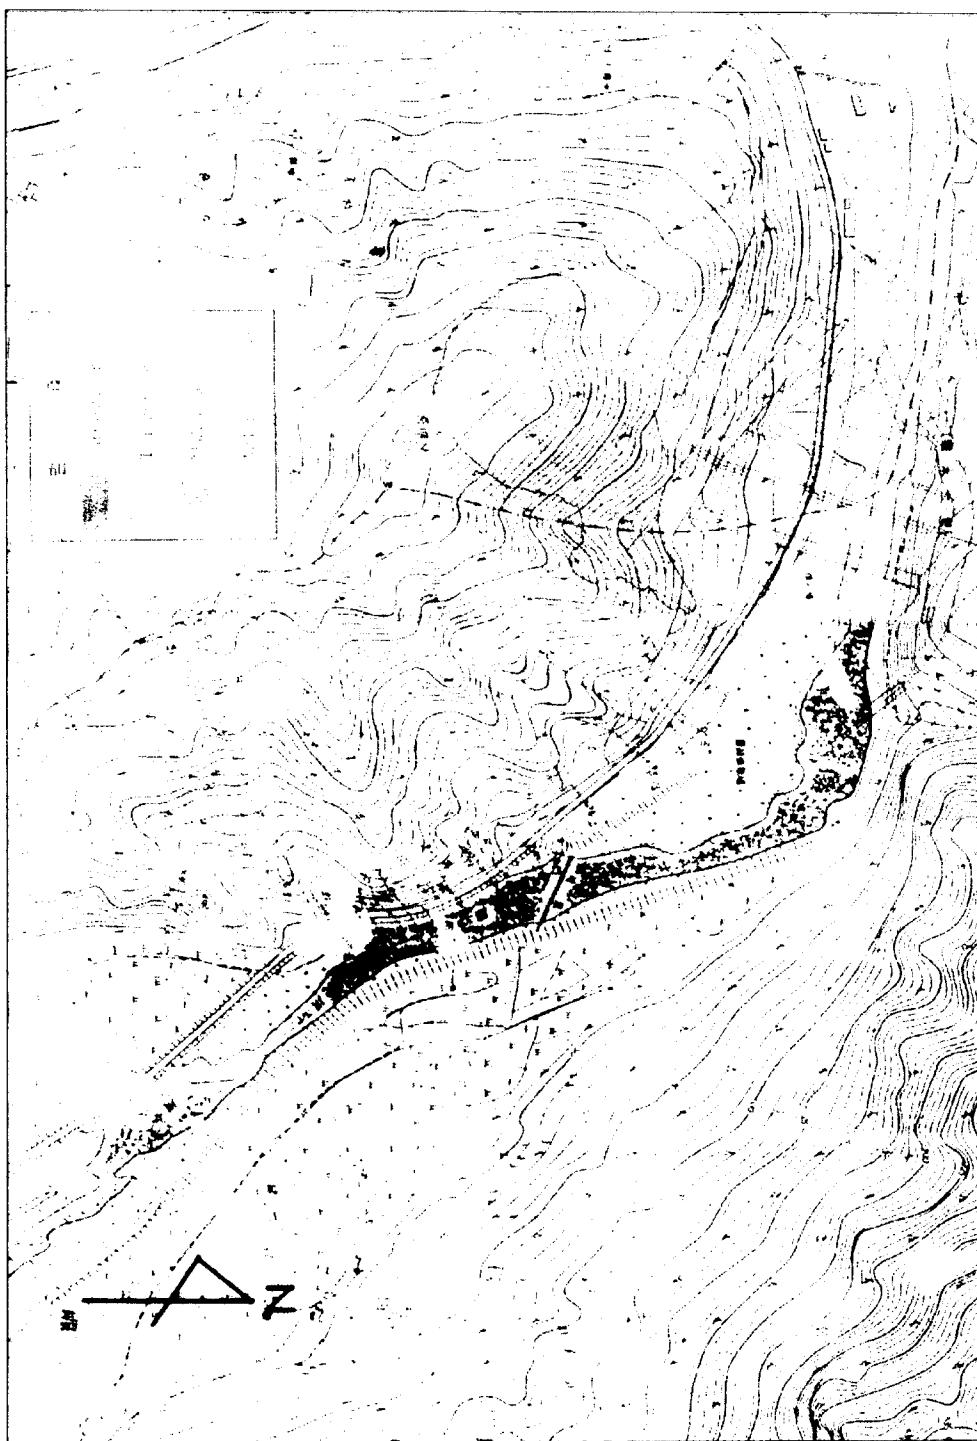
그림 2. 보령댐 주변의 지질도.

가장 남측부위인 DS-1 Site에는 석영질 변성역암(Quartzose metamorphic conglomerate)이 분포하는데 층리면의 인지가 곤란한 massive한 형태이며 Matrix는 mica-rich하며 clast size는 4cm정도로 원마도는 Subangular ~ Subrounded, Poor Sorting하나 역암이 압쇄대의 영향을 받은 연변상 부분으로 사료된다. DS-2 site에서 DS-15 site까지는 전형적인 압쇄암 대를 보여준다. DS-2 site를 구성하는 암석은 지하심부에서 연성전단운동(Ductile-shear

movement)을 받아서 형성된 압쇄암(Mylonite)으로 244/83의 Foliation을 보여준다. 특히 Pressure Shadow와 Z-type folding이 현저하게 인지되어 Shear sense indicator로서 방향을 살펴본 결과 sinistral Strike-slip Faulting이 있었음을 알 수 있다. 남동에서 북서방향으로 갈수록 압쇄암에 형성된 Foliation의 경사가 완만해지는 경향을 보이는데 이는 전형적인 Strike-Slip Faulting에 수반되는 Flower structure임을 의미한다.

압쇄암대 중앙부에서는 30/66 방향을 가진 중성 ~ 염기성 암맥이 약 10m의 폭을 가지면서 관입하고 있다. 압쇄암대를 지나서 본댐 좌안사면 쪽으로 오면 전이대 내지는 연변상의 암석이 발달하고 Foliation이 미약하게 인지된다. DS-17 site에는 96-102/69-81 방향의 Quartz swarm (=Tension gash)이 6배 발달하며 댐 방향으로 가면 거의 변성작용을 받지 않은 퇴적암으로 전이된다.

이상의 결과를 종합하여 보면 상류측에 발달한 Strike-slip faulting에 의한 Mylonitization을 받은 Shear zone이 본댐 좌안사면 정상부인 중매산(EL.250m) 하부를 북동내지 북동동-남서방향을 가지면서 횡단할 것으로 사료된다. 압쇄암대는 좌수향 주향이동 단층운동(Sinistral Strike-slip Faulting)을 보여 주지만 사면 및 압쇄암대내에 발달한 Tension fracture를 충진한 Tension gash의 strain ellipsoid을 작도하면 우수향 주향이동 단층운동(Dextral Strike-Slip Faulting)을 나타낸다. 이런 상반된 운동은 운동시기의 차이에 의한 것으로 판단된다.

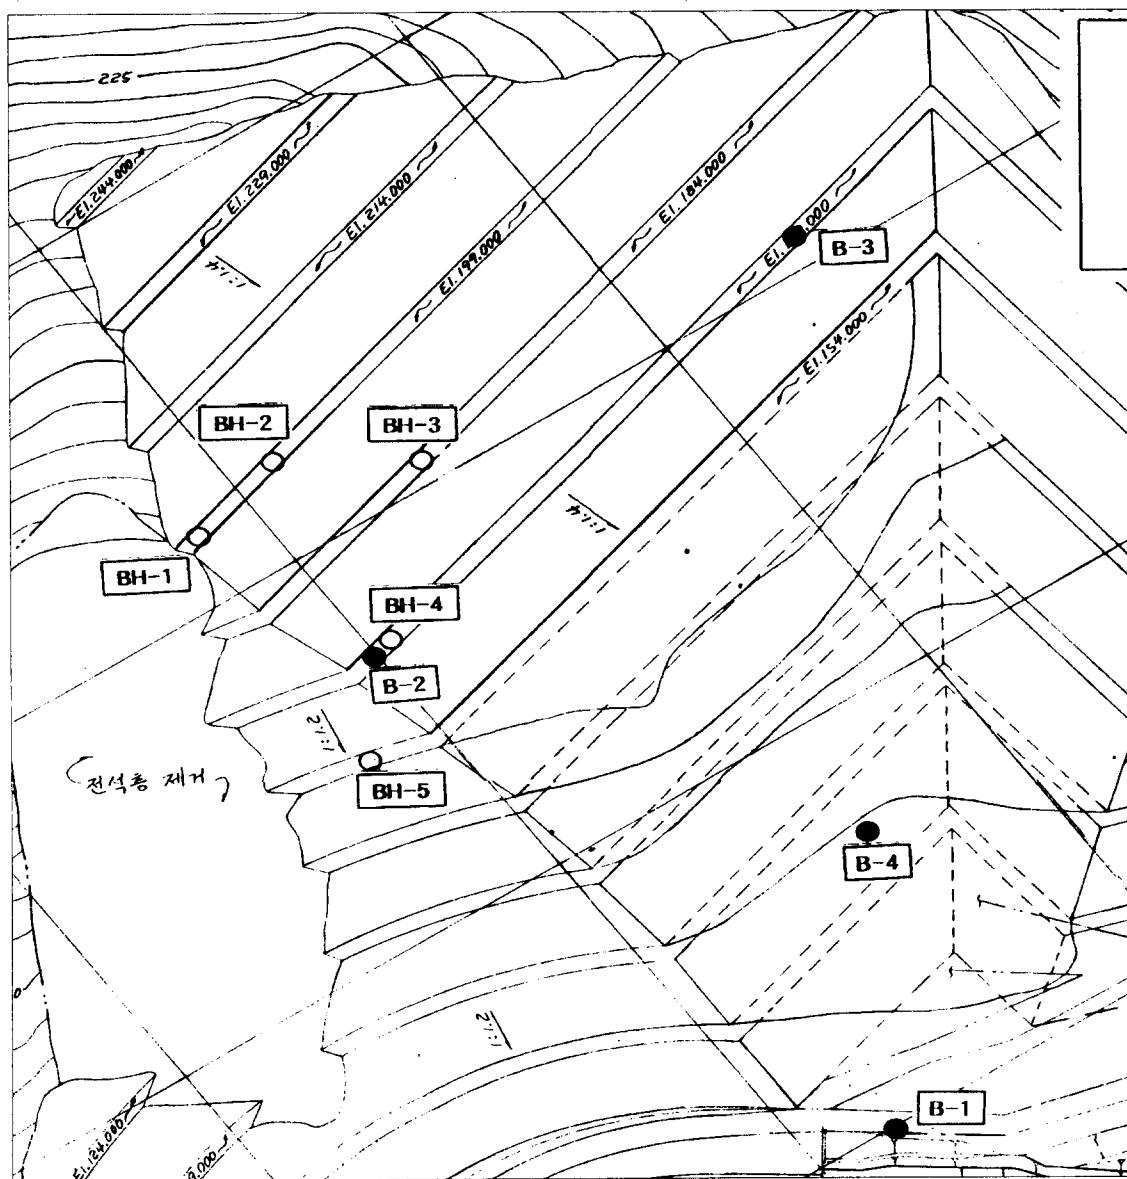
그림 4. 시추조사 위치평면도.

B-1번공은 E.L. 79m 여수로 구조물 인근으로 현재까지 최대 변위량이 8mm 미만이나 B-2, 3, 4번공은 변위량의 크기가 비교적 크게 나타나는 것으로 관찰되었으며, 특히 B-4번공은 최대 42mm의 변위량을 기록하였다. 사면에서 균열이 발생한 E.L. 154m 상부에 설치된 B-2, 3번 공의 변위는 예상한 것이었으나 E.L. 100m에 설치된 B-4번공에서 변위가 계측됨은 현상적으로 이해하기 어려운 점이다. B-4번공이 실질적인 암반의 거동을 의미한다면 E.L. 154m 하부에서 균열이 발생되지 않는 점과 여수로 구조물과 인접하며 동시에 전면에 Open Space가 형성되어 있는 B-1번공이 비교적 안정된 상태를 나타내는 모순점에 대한 분석을 위해 외부 전문가의 도움을 받아서 계측결과치 및 계측기기상의 문제점을 검토한 결과 계측기기와 측정, Computer Program상의 운용에는 문제가 없음을 확인하였다.

상기와 같은 다양한 분석을 실시한 결과 현 사면에서 설치된 경사계로부터 얻어진 변위량으로 나타나는 수치는 경사계 선형이 수직도를 상실함에 기인하는 측정오차가 상당부분 포함된 것으로 생각된다. 그리고 암반사면의 실거동과 계측시 발생오차의 정량적인 구분은 현실적으로 매우 어려운 상황이나 결론적으로 현 사면은 심각한 변위가 진행되지 않는다고 본다. 그러나 여수로 구조물 직상부에 위치한 본댐 좌안사면은 댐체체의 안정성을 고려할 때 영구사면이므로 최악의 조건을 가정하여 사면안정 대책을 수립시 반영함이 타당할 것이다.

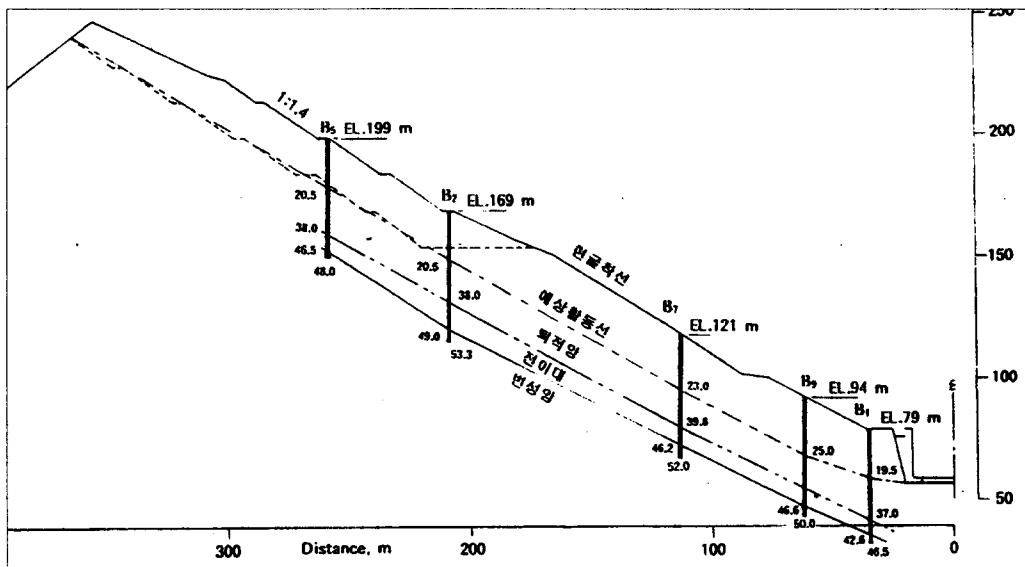
그림 5. 본댐 좌안사면 지하지질 단면도.

EL. 59.0m ~ 79.0m 부위는 여수로 구조물 부분으로 Open space을 형성하고있기 때문에 만일 사면의 거동이 예상되면 이 부위가 가장 취약할 것으로 판단된다. 사면에서 실시된 시추 조사 성과를 바탕으로 하여 B-1 번공의 EL. 59.0m 부근에 발달되어 있는 파쇄대를 추정 Slip 면으로 설정하고 나머지 시추공에서 B-1번공의 파쇄대와 연장성이 있을 것으로 추정되는 심도를 Slip 면으로 결정하였다.

1) 활동은 장기적으로 보아 변성암과 퇴적암의 경계부위에서 발생할 것으로 간주할 수 있으나, 퇴적암의 연속성이 양호하고 댐 체체 자체가 저항력으로 작용하므로 취약부위는 EL. 59.0m에서 EL. 79.0m까지 여수로 구조물이 Open space로 노출되어 있기 때문에 EL. 59.0m 상단부의 가상 파괴면을 따라 발달하는 평면파괴로 가정한다.

위 표 5에서 보는 바와 같이 현 굴착사면 전체의 안전율은 지하수위를 고려한 평상시는 1.30으로 목표 안전율 1.5에 못 미치는 것으로 판단되었다. 그러나 전술한 바와 같이 대규모 평면 파괴가 발생하지 않기 때문에 만일 거동이 존재한다면 여수로 구조물 부근의 Open Space 부근에서 발달될 것으로 추정하는 가상 파괴선을 기준으로하여 현재 균열이 진행된 EL. 154m 상부를 제거하는 방안을 수립한 후 안전율을 계산한 결과 목표 안전율을 상회하므로 안정성에 큰 문제가 없을 것으로 판단된다.

EL. 154m에서 균열이 상부로 발달하여 있으므로 추정 Slip면 상부의 암괴를 제거하고 사면의 안전율을 계산한 결과 어떤 조건에서도 목표 안전율 1.5을 상회하나, 추정 Slip면의 경사는 30도로 사면의 경사가 35.5도를 이루고 있어 상부에 부분적으로 잔존하게 되므로 이의 완전한 제거 및 부분적으로 발생할 것으로 추정되는 Wedge failure에 의한 소규모 암괴가 하부에 영향을 미치지 않도록, EL. 154m에서 Berm의 폭은 35m로하고, 가장 균열이 심하게 발달한 EL. 184m에서는 소단의 폭을 8m로 하였다.

굴착과 동시에 EL. 124m 까지는 중앙사면과 연결하여 암성토를 실시하면 공사비 절감과 사면안정성 확보 측면에서 양호하다. 암성토 시행으로 EL. 154m 하부의 현재 잔존하고 있는 쪼기면 상부 암괴가 쪼기면을 따라서 붕괴될 가능성을 억제하게 될 것이다.
