# 염화물에 의한 철근콘크리트 구조물의 철근부식 정도의 조사 및 평가

## An Investigation and Evaluation of Steel Corrosion Due to Chlorides in Concrete Structure

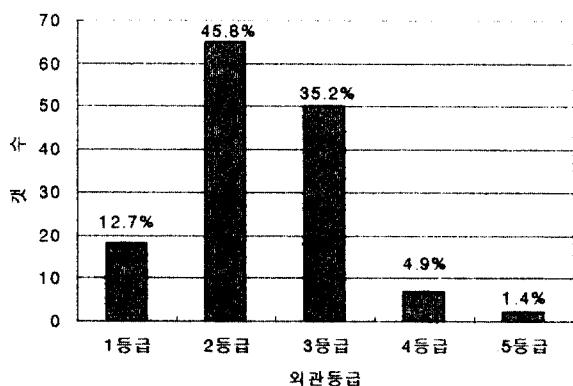
그림 1. 교량의 외관등급 분포

조사대상 교량 142개 구조물에 대한 현장조사결과를 외관등급에 대해 정리하여 나타낸 것이 그림 1이다. 그림에서 알 수 있듯이 3등급 이상이 133개 구조물로 전체의 약 94%에 해당하였으며, 4등급 7개, 5등급이 2개로 조사되었다. 또한 이들 교량의 공용년수별 분포를 조사한 결과 공용년수 29년이 2개, 공용년수가 20~26년 사이가 3개이고, 10년 미만인 교량이 2개로 조사되었다. 특히 5등급 교량은 2개로 60년대에 준공된 것과 87년에 준공된 것으로서 공용년수면에서 상당한 대조를 보여주고 있다. 조사대상 콘크리트 구조물의 공용년수가 모두 40년 미만이고 특히 4, 5등급 판정을 받은 교량의 대부분이 30년 미만인 점을 고려해 볼 때 전반적인 원인분석 및 대책마련이 필요 한 것으로 사료된다.

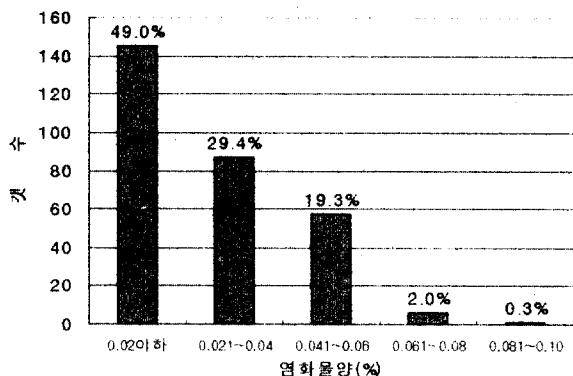
그림 2. 교량의 염화물량 분포

142개 교량을 대상으로 총 296개소에서 콘크리트 표면의 염화물량을 측정한 결과를 그림 2에 나타내었다. ACI Building Code 318에서는 콘크리트 중의 철근부식을 방지하기 위한 최대 허용 염화물량( $\text{Cl}^-$  이온을 의미함)을 정하고 있으며, 이는 모든 재료 즉 시멘트, 혼화재, 골재 등을 포함하여 시멘트 중량의 0.3%를 초과하지 않도록 규제하고 있다. 이를 경화한 콘크리트 중의 염화물량으로 환산하면 허용염화물량은 약 0.04%이다.

총 296개소의 측정값 중 0.02% 미만이 전체 49%인 145개소이고, 0.02~0.04%가 약 29%인 87개소로 나타나 약 78% 정도가 콘크리트의 염화물 허용한도를 만족하는 것으로 조사되었다. 또한 0.04~0.06% 사이는 약 19.3%인 57개소로 나타나 철근부식의 가능성성이 있으며, 0.08% 이상은 약 2%인 7개소에서 측정되어 이미 암계염화물 한계를 초과한 것으로 조사되었다.

한편 교량의 부위별 평균 염화물량은 교대가 0.0258%, 교각이 0.0203%, 슬래브가 0.0237%로 조사되어 교대가 가장 크고 다음이 슬래브, 교각 순으로 나타났다.

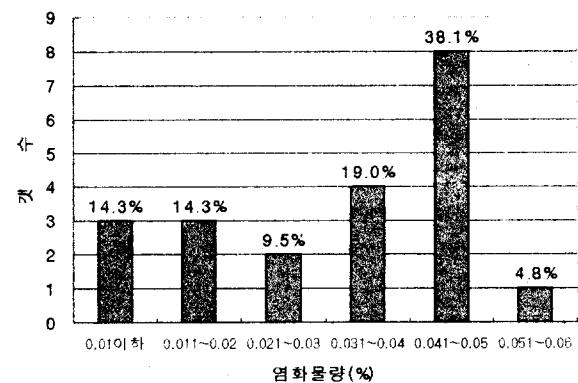
그림 3. -350mV 이하인 교량의 염화물량 분포

-200mV 이상의 값을 나타내어 90% 이상 부식이 없는 영역에 존재하는 것으로 나타났다. 또한 부식이 불확실한 -200~-350mV 사이의 자연전위가 약 40%인 55개소에서 측정되었으며, 나머지 약 15%인 21개소에서 부식이 활발한 영역인 자연전위 -350mV 이하의 값을 나타내었다. 그림 3은 자연전위가 -350mV 이하인 교량의 염화물량 분포를 나타낸 것으로서 허용염화물양을 초과한 경우가 약 43%인 9개 교량으로 조사되었다. 한편 나머지 허용염화물양을 초과하지 않은 교량의 부식원인으로는 덮개부족과 중성화 등이 철근부식의 원인으로 사료된다.

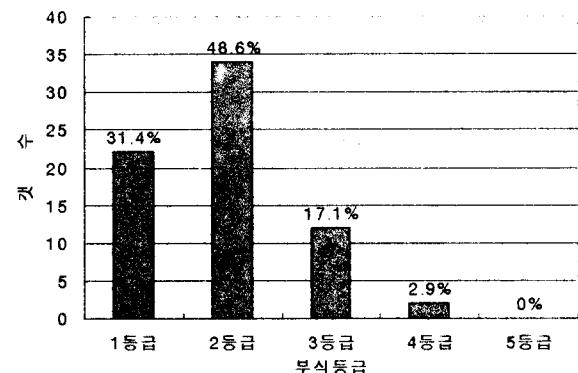
그림 4. 허용염화물량을 초과한 교량의 부식등급 분포

전체 424개 부위에서 평가된 부식등급은 1등급이 약 55%인 235개, 2등급이 27%인 139개, 3등급이 10%인 43개, 4등급이 7개로 나타났으며 5등급은 없는 것으로 나타났다. 2등급이 하로 부식의 가능성 및 부식이 진행되고 있는 경우는 교대 38%, 교각 43%, 슬래브 52%로 나타나 부식가능성은 슬래브가 가장 크게 나타났다. 한편 허용염화물양을 초과한 교량의 부식등급을 그림 4에 나타내었다. 이 그림에서 알 수 있듯이 부식이 조금이라도 발생한 흔적이 있는 등급인 2등급 이하는 전체 구조물의 약 78%정도로 허용염화물양을 초과한 구조물의 경우에는 부식이 발생하였음을 알 수 있다.
