'98춘계 학술발표회 논문집

Hotcell Examination of TMI-2 Debris (1)

이기순, 김은가, 정양홍, 유병옥, 서항석, 박대규, 안상복, 주용선, 정경환, 김태국  
한국원자력연구소

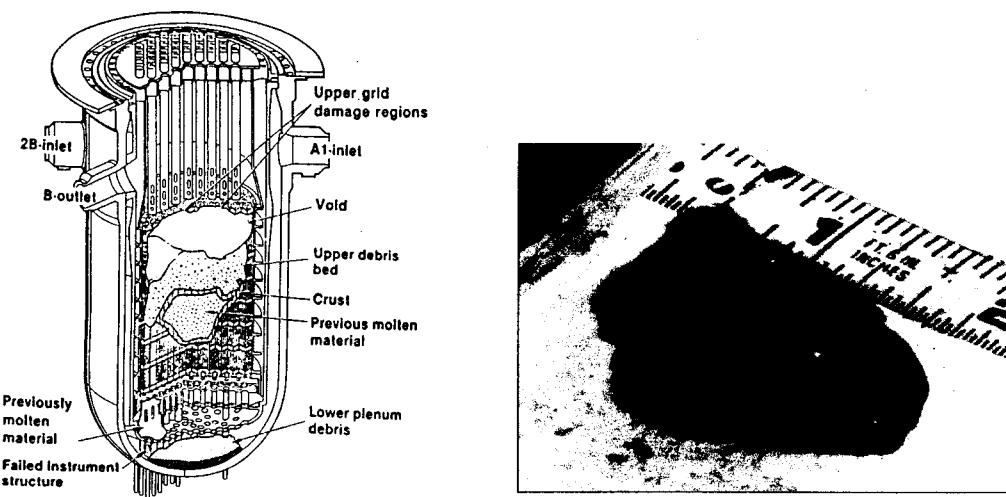
그림 1. 사고후의 TMI-2 노심손상 상태

TMI-2 사고는 2차냉각계통의 이상으로 터빈이 정지되면서 시작되어 노심이 용융(melting)되는 중대 노심손상 사고로 진행하였다[1~3]. 즉, 복수기의 이상으로 2차냉각계의 냉각기능이 급격하게 저하되어 1차냉각재의 온도가 상승하게 되었으며, 이에 따라 로내압력이 허용치 이상으로 증가되어 압력용기 안전밸브(reactor operating relief valve)가 개방되었는데, 원자로의 긴급정지로 로내압력이 허용치 이하로 감소하였음에도 불구하고 안전밸브는 폐쇄되지 않고 그대로 개방상태로 있어 냉각재의 유출은 계속되어 핵연료체가 냉각재로부터 노출하게 되었다[4]. 이에 따라 감마 붕괴열에 의해 핵연료의 온도가 상승하기 시작하여 질르칼로이 피복관에서 극렬한 산화반응이 일어날 수 있는 온도까지 상승하였으며, 질르칼로이의 발열 산화반응에 의해 피복관이 용융되었다. 그리고 용융된 피복관은 연료봉을 따라 흘러내리면서 냉각재와 접하는 부위에서 응고되어 냉각재의 흐름을 막아 노심 제열을 방해하므로 붕괴된 노심재에서 감마 발열에 의해 발생하는 열을 충분히 제열하지 못했다. 그 결과 노심 중앙부는 냉각재속에 잠겨있음에도 불구하고 계속 가열되어 노심 구조재의 약 35%가 냉각재속에서 용융된 상태로 존재하였으며, 용융된 노심재를 들러싸고 있던 외피(crust)의 파손도 일어나 종국에는 약 16ton의 용융 노심재가 압력용기 하부로 떨어지는 등 노심의 손상이 중대 노심사고시에 일어날 것으로 예상하였던 것보다 심하게 나타났다. 그림 1에 사고후의 노심 상태가 있다[5].

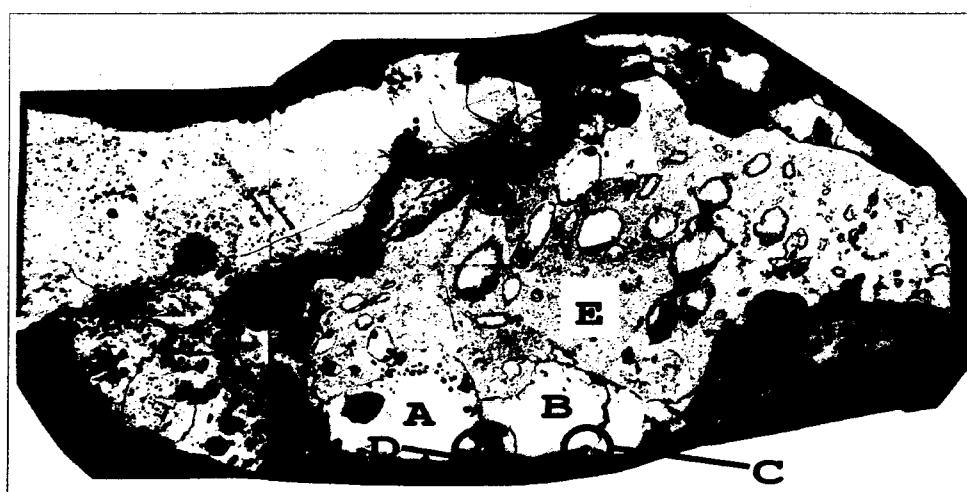
그림 3. 데브리스 단면 거시조직 사진

핫셀 현미경으로 촬영한 데브리스의 거시 조직사진이 그림 3에 있다. 그림에서 알 수 있듯이 이 데브리스는 한 종류의 노심재로 구성되어 있는 것이 아닌 것으로 판단되어 개략적인 조성을 파악하기 위하여 여러 구역으로 나누어 정성분석을 하였다. 그 결과 이 데브리스는 대부분이 제어봉(control rod)과 연료집합체 구조 재료인 스테인레스 강으로 구성된 것을 알았으며 주위부분에 핵연료가 부착된 것을 알 수 있었다.

그림 3의 "A"부위와 "B"부위가 U-Zr-O 산화물인지 또는 금속인지를 확인하기 위해 EPMA 정량 분석을 하여 본 결과 이 부위는 우라늄 산화물은 아니고 금속인 것을 확인하였는데, 성분은 Ag가 주성분이고 그 외에 In 과 Cd가 합금원소로 포함되어 있는 것을 확인하였다. 따라서 이 부위는 노심 용해시에 Ag-In-Cd 제어봉이 용융(melting)된 것으로 정량 분석한 결과에 의하면 Ag성분이 80wt%를 초과하였다. 이는 Ag-In-Cd 제어봉의 제작시 조성이 80wt%Ag-15wt%In-5wt%Cd임을 고려해 보면 Ag가 제작시 조성보다 높은데, 이는 다음과 같은 두 가지 이유에 의해 Ag가 표준조성보다 높은 것으로 생각된다. Ag의 조성이 높아진 첫째 이유는 Ag, Cd, In, In과 Cd가 Ag보다 산소와의 친화력이 좋으므로 즉 산화가 잘 일어나며, 둘째 이유로는 비등점이

Ag가 2423K인데 비해 1040K 그리고 In은 2286K로 Ag에 비해 낮으므로 용융중에 Cd나 In의 회발이 잘 일어나기 때문으로 생각된다.
