황산저장탱크 바닥판재의 균열 손상 해석에 관한 연구

A study on the failure analysis of bottom plate in sulfuric acid storage tank

*미텍엔지니어링, **한국항공대학교, ***한국기계연구원

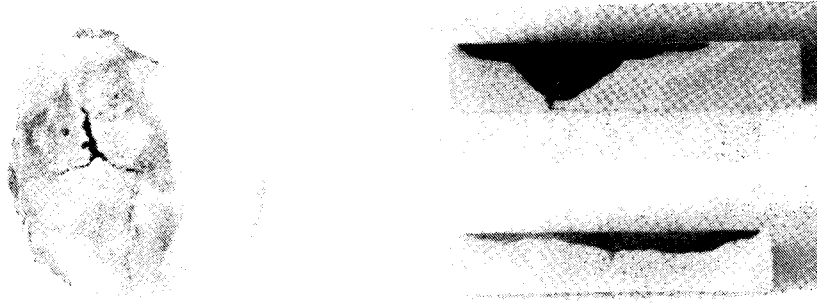
Fig.2 Macro structures of leak part

Leak 부위 표면 및 단면 Macro 미세조직을 Fig.2에 나타내었다. Macro 조직시험 결과 Leak 부위는 용접보수 부위임을 알 수 있으며, 변색된 색깔을 통해서 비정상적인 용접봉이 사용 되었음을 인지 할 수 있다.

Jig. 또는 fixture 등의 가접물 제거시 모재부 손상으로 인해 보수 용접을 하게 되었고, 이때 Cu 합금 용접봉을 사용하여 용접한 것으로 판단된다. Fe에 Cu가 합금 원소로 함유되어 있으면, 용접시 용착금속이 응고 과정 중에서 Cu-Infiltration 현상으로 인하여 균열이 초래된다. 다시말하면, Cu가 Fe 결정립계를 따라 침투하여 균열을 유발시켰다. 이러한 Cu-Infiltration 현상이 균열의 주된 요인으로 작용하였고, 부차적으로 dendrite 입계에 Cu 원소 편석에 의한 고온 균열(Hot Cracking) 현상도 일부 균열의 발생원인이었던 것으로 판단된다.

용접시공 관리자는 주 용접부에 대한 시공관리뿐 아니라, 가접물 부착, 제거, 보수 용접의 과정도 용접 절차에서 포함하여 관리해야 하며, 용접봉 사용의 작은 실수가 큰 재난을 초래할 수 있다는 사실을 작업자 들에게 사전 교육을 통해 인지 시켜야 할 것이다.

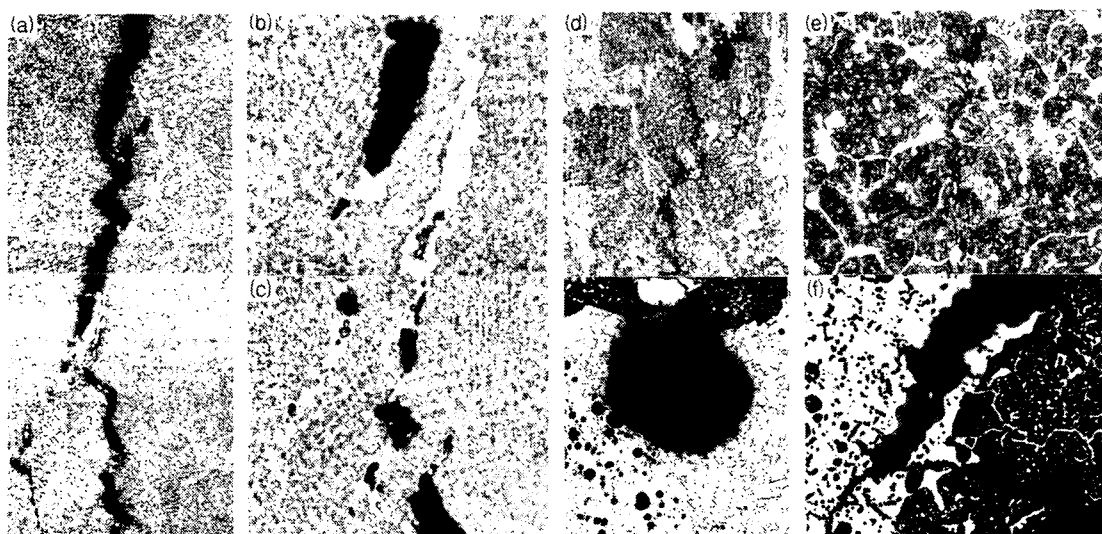
Fig.3 Microstructures of leak part

Leak된 용접보수 부위 표면 미세조직 관찰결과를 Fig.3 a), b), c)에 나타내었고, d), e), f)에는 단면 미세조직 관찰 결과를 나타내었다.

미세한 균열에서 부터 조대한 균열까지 관찰되고 있으며, 이들 균열들은 계면에 형성된 흰색의 줄무늬 모양을 따라 전개되는 특징을 보여주고 있다. 미세조직은 각 부위별로 여러가지의 형상을 나타내고 있는데, 이는 Fe에 Cu 함량의 고용정도 및 냉각속도에 의존되는 것으로서, 각 부위에 대한 정확한 미세조직 해석은 난해하지만, 조대한 martensite, ferrite, pearlite 및 dendrite 조직 등이 부분적으로 관찰되고 있다.

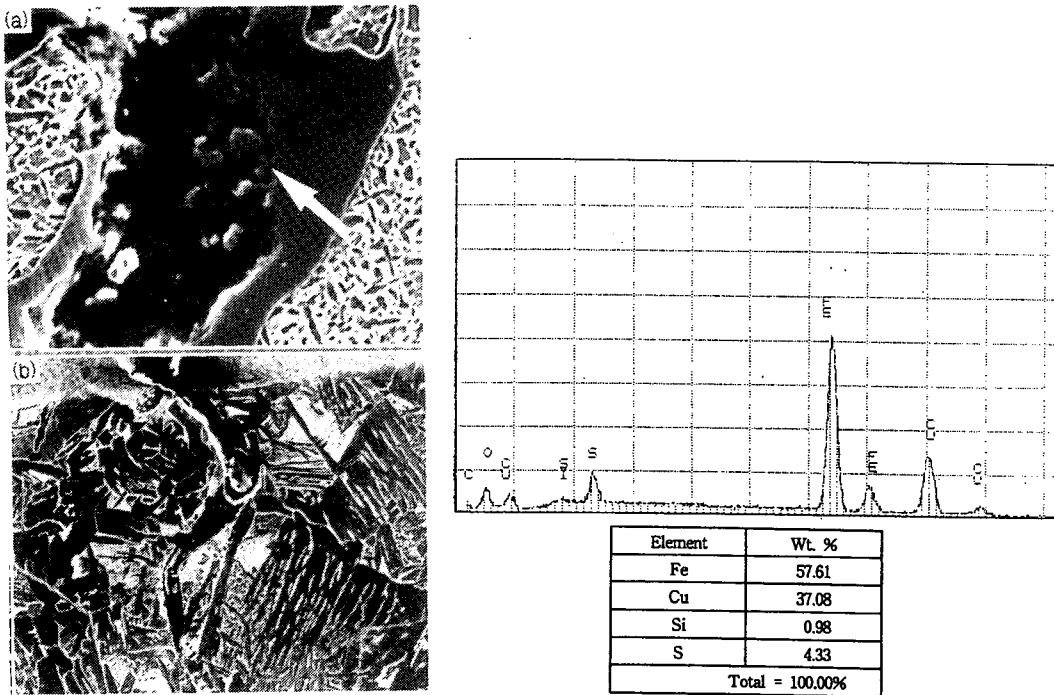
Fig.4 SEM Microstructures of leak part and EDS result

Fig.4 a), b)는 leak부 단면 SEM 미세조직으로 OM 미세조직에서 계면을 따라 형성된 흰색 줄무늬 모양 부위이다. c)는 화살표 부위에 대한 EDS 분석결과로 Cu 원소가 37.08wt.%, S원소가 4.33wt.% 검출되었다.

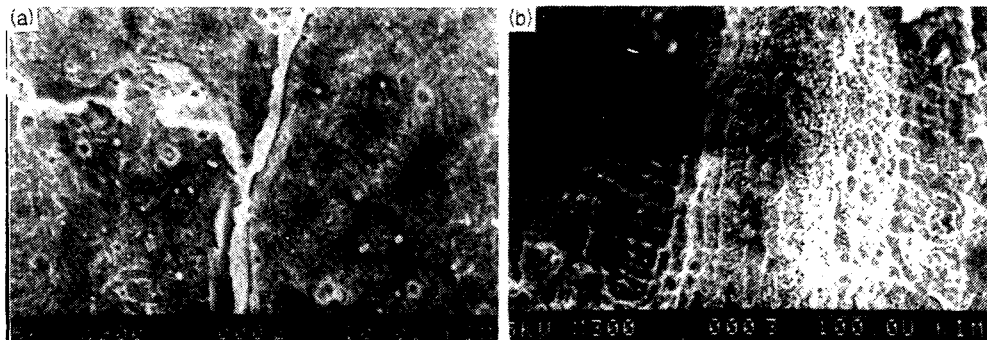
Fig.5 SEM fractographs of fracture surface

균열 파단면의 SEM 파면조직을 Fig.5에 나타내었다. a)에서는 계면을 따라 생성된 흰색 줄무늬(Cu 원소)가 관찰되며, b)에서는 Cu 원소의 입계 편석에 의해 나타난 고온균열(Hot cracking)의 파면 양상을 나타내고 있다.
