지하철 정거장 균열발생 원인 분석

김학수

호남대학교 토목공학과 조교수

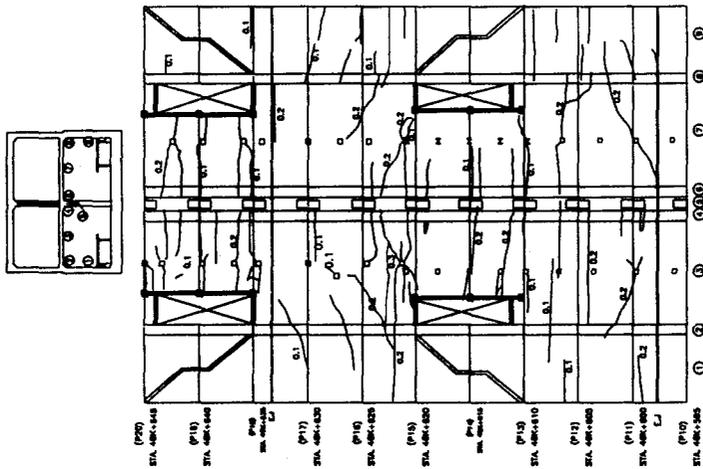
<그림-3> 균열패턴

본 연구대상 지하철역사에 발생한 균열은 대표단면D와 대표단면F에서 조사된 균열발생형태를 그림에 나타내었으며 균열발생의 특징은 설계 시 지하에 설치되는 상자형 구조물로 보아 길이방향 단위 폭만을 고려한 2차원 라멘구조로 단순화하여 해석할 때 계산된 위험단면에서 균열이 발생되지 않고 그림과 같이 횡방향으로 균열이 발생되어 있다.

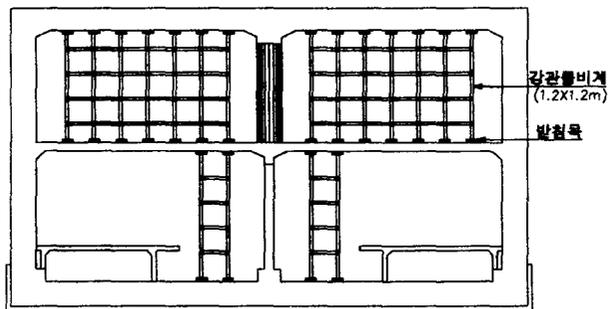
<그림-4> 동바리 시공현황

본 역사에 발생한 균열은 2층 상부슬라브를 타설하기 위해 2층하부에 동바리를 설치하고 그 밑에 상부슬라브의 하중을 기초로 전달하기 위해 2개의 동바리를 그림과 같이 지지한 후 2층 상부 슬래브를 타설하였으며 거푸집과 동바리를 제거한 수일 후 균열이 발생된 것으로 조사되었다. 이때 지하철을 시공하기 위해 설치된 H Pile은 구조물에서 Block out 시킨 상태이다.

- (1) 지하철 설계 시 상부슬래브 콘크리트 타설할 때 하부 슬래브에 작용하는 모멘트에 대해 검토하지 않으므로 이를 고려해야 한다.
- (2) 특히 모멘트는 설계 시 검토하지 않는 길이 방향쪽으로도 모멘트가 크게 작용하므로 철근 배근은 이방향도 검토해야 한다.
- (3) 지하철 정거장을 건설하기 위해 설치된 H-Pile을 회수하기 위해 슬래브를 Block out 시킨 곳은 다른 곳보다 응력집중이 크므로 이러한 곳은 동바리를 설치하여 보강해주는 것이 바람직할 것으로 판단된다.

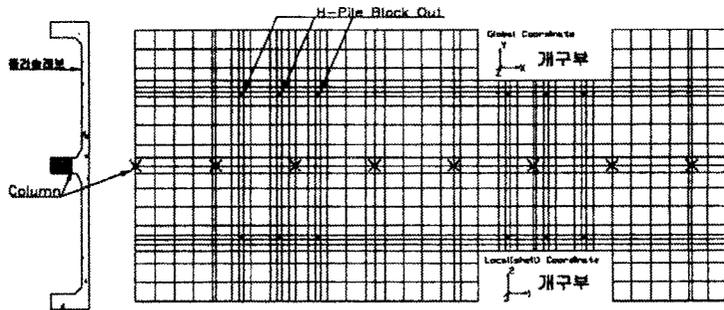
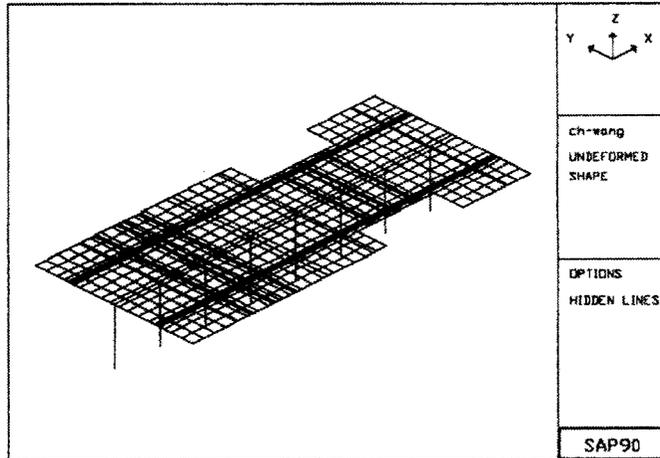
<그림-5> 모델링

본 지하철 정거장에 발생된 균열발생 원인을 분석하기 위하여 구조해석을 실시하였다. 본 정거장에서는 균열발생이 2차원 라멘구조로 해석할 때 계산되는 위험 단면 방향으로 균열이 발생되지 않았고 개구부가 있으므로 본 구조해석을 3차원 구조 즉 단위폭만을 고려하여 해석하지 않고 길이방향을 고려하여 3차원 구조로 해석하였다. 이때 상부슬라브 타설 시 동바리로 전달되는 하중이 측벽에도 영향을 미쳐 측벽을 고려한 3차원 부재로 해석해야 하나 해석모델을 작성하는데 상당히 많은 시간이 소요되므로 이부분이 경계조건을 고정단으로 가정하였고 슬래브를 지지하는 동바리는 Spring요소로 보고 해석하였다.

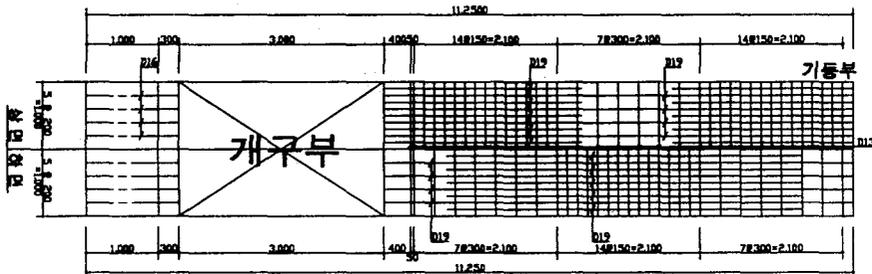
<그림-6> 중앙슬래브 개구부 구간의 철근배근

원 설계에서는 설계시 구조물이 모두 완성되었을 경우에 대해서만 해석하고 길이방향 1.0m을 고려하여 2차원 해석하므로 철근배근을 <그림-6>과 같이 주철근만 계산된 모멘트에 저항하도록 배근하고, 길이방향의 모멘트는 고려하지 않고 철근은 시방서에 준하여 배력철근 개념으로 시공하고 있다.

그러나 표에서 보듯이 지하철 정거장에서 상부 콘크리트를 타설할 경우 원설계에서 검토된 바와는 달리 길이방향 쪽으로 모멘트가 크게 발생하므로 이에 대한 철근 검토가 실시되어야 한다.
