형광등용 안정기의 발화 및 용융흔 분석에 관한 연구
A Study on the Ignition and Molten Mark Analysis of Ballast for Fluorescent Lamp

최충석*, 박창수*, 김혁수*, 김향곤*, 정재희**

* 전기안전시험연구원(ESLRI), ** 서울산업대학교 안전공학과

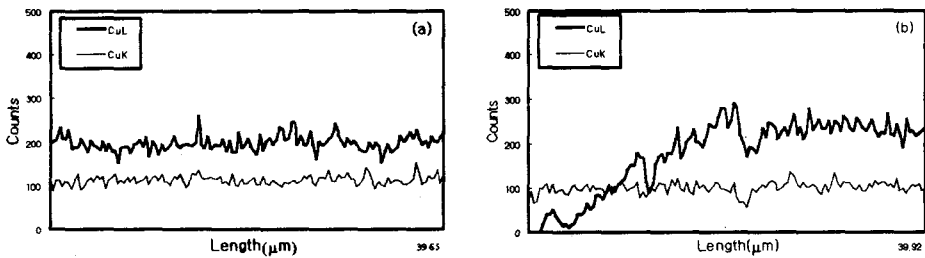
Fig. 1 Line scan spectra of molten mark by EDX (a) normal ballast coil, (b) ballast coil by electric short

그림 1은 에너지분산X선분석기(EDX)를 이용하여 용융부분의 스펙트라를 나타낸 것이다. 그림 (a)는 정상상태의 line scan 스펙트라로서 Cu의 주된 구성요소인 CuL, CuK 등이 고르게 분포하고 있다. 그림 (b)는 단락된 안정기 코일의 스펙트라로서 정상상태의 스펙트라와 다른 형태를 보이고 있다. 용융된 부분을 경

계로 스펙트라의 세기가 심하게 변형되어 있음을 알 수 있다. 이것은 SEM 분석에서도 확인되었듯이 짧은 시간에 용융과 재결합에 의해 에너지의 이동이 급격했음을 알 수 있다.
