## 국내 최초 전력선 해저케이블 고장복구 사례

이재관, 조광수, 김정구  
한국전력공사

### <The First Successful case of Repairing the Troubled Submarine Cable line for Carrying Electric Power in Korea

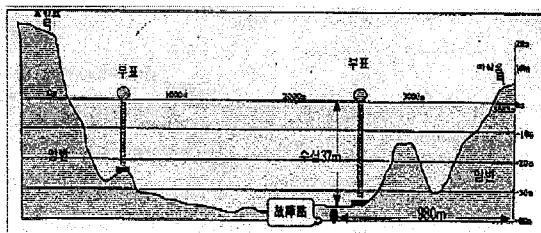
〈그림4〉 해저케이블 고장구간 단면도

표 해저면 상태 □ 뼈, 모래, 암반혼합층

〈그림4〉의 해저케이블 경과지 고장점 주변상황은 수심 37m이며 깊은 조류변화와 유속이 4~4.6Kn 빠른지역으로 해저면 상태가 뼈, 모래, 암반혼합층이며 계절풍 영향으로 인해 케이블이 모래에 물힘과 노출이 반복되는 것으로 나타났다.

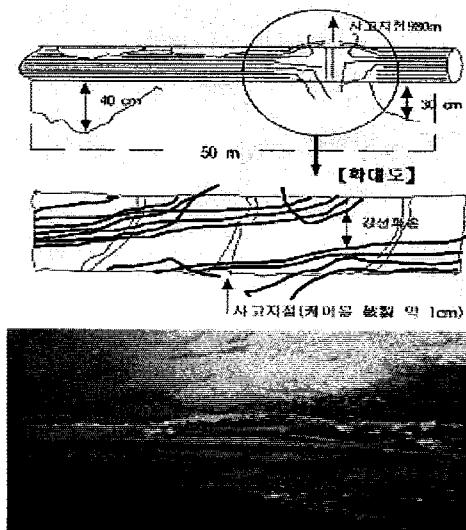
〈그림5〉 강선 및 강대 손상 상태

해저케이블이 암반과 암반사이에 걸쳐져 브릿지된 상태에서 조류변화에 따라 장기간 케이블이 암반과 반복마찰로 인해 〈그림5〉와 같이 외장강선 및 강대가 마모되어 절연층이 파괴되었다.
