임천광산 광미적치장 주변의 환경지화학적 특성

정영옥¹⁾, 민정식¹⁾, 이현주¹⁾, 전효택²⁾, 황지호²⁾

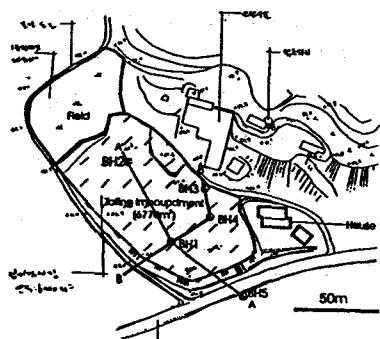
Fig. 1 Location of boreholes in the tailings impoundment

토양탐사 장비(Geoprobe Soil Probing System)에 의하여 5개 지점에 시추(BH1부터 BH5)를 하였고 시추 심도는 최소 1.3m(BH5)에서 8.5m(BH1) 였다(Fig. 1). BH1, BH2 및 BH4에는 유공관을 매설하였다. 시추된 광미 및 토양 시료에 대하여 paste pH를 측정하였고 SEM/EDS 분석과 BH1 및 BH2 시추 시료(30개)에 한하여 토양오염공정시험법에 의하여 Fe, As, Cd, Cu, Zn 등의 성분을 분석하였다. 지하수는 시추 직후(1차) 및 시추 후 최초 강수 후 (19일 경과) 2차에 걸쳐 채수되고 pH, Eh 등의 측정과 Fe, Mn, Al, As, Cu, Cd, Zn 등의 성분을 Perkin-Elmer ICP에 의하여 분석하였다.

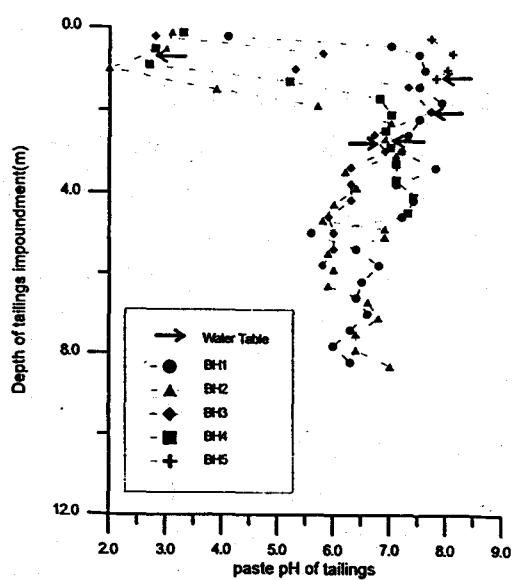
Fig. 2 Variation of tailings and soil pH with depth of tailings impoundment in the Imcheon mine

광미 및 토양 심도별 pH 변화를 Fig. 2에 표시하였다. BH1부터 BH4의 지표부근의 광미 pH는 최소 2.8에서 최대 4.1까지 나타나 광미적치장 지표면 부근은 산성으로 나타났다. 산성 pH를 나타내는 광미의 특징은 황갈색을 공통적으로 띠며 이들의 황갈색 구간은 지하수위 상부에 주로 분포한다. 지하수위는 최고 -0.6m(BH2)에서 최저 -2.7m(BH4) 하부에 걸쳐 있다. 그러나 광미적치장의 심도가 깊어짐에 따라서 산성 pH는 급격히 중성으로 전이하였다. 최대 산성 광미 두께는 BH2 지점에서 1.9m 였고 pH 가 6 미만이었다.
