태풍에 의한 온실구조재의 변형도 고찰

A Study on the Strain of Greenhouse Frame by Typhoon

이 수 근* · 윤 용 철 · 서 원 명(경상대)

1999년도 한국농공학회 학술발표회 논문집 (1999년 10월 16일)

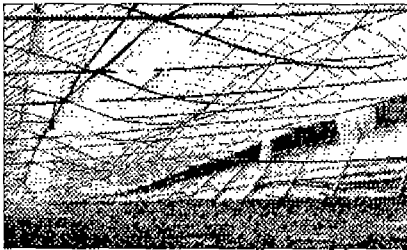
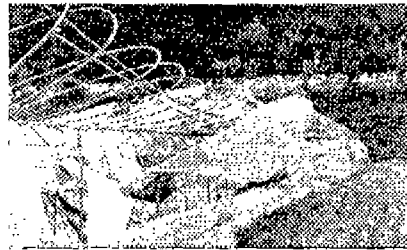
(a) 1-2W pipegreenhouses

Fig. 2. Damaged greenhouses in Kyeong-nam.

하절기 강풍에 의한 온실피해의 대부분은 피복재의 파손과 구조재의 붕괴로 인한 것임은 널리 알려져 있다. Fig. 2의 (a), (b)와 같은 피해온실의 대부분은 작물이 재배되지 않는 경우, 일반적으로 이러한 온실은 동절기에 피복재를 교체하여 작물을 재배하기 때문에 피복재 자체의 파손 피해는 별 문제가 되지 않는다. 그러나 구조적인 피해사례중에는 피복된 상태로 방치된 온실인 점을 고려한다면, 태풍피해가 예상되는 하절기에 작물이 재배되지 않은 온실에 대

해서는 미리 피복재를 제거하는 것이 구조적인 피해예방에 도움이 될 것으로 판단된다. 반면에 하절기에도 작물이 재배되거나 피복재를 그대로 보존할 필요가 있는 경우는 적극적인 방풍대책을 세워야 한다. 경남 기제 등에서는 강풍에 의한 피해가 매년 발생하기 때문에 온실의 꼭부전체를 보호망으로 덮어 두기도 한다.

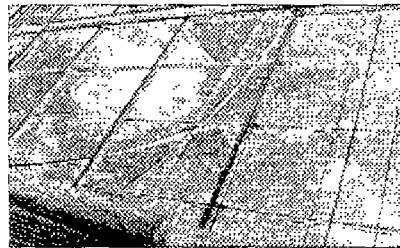
(c) Glass greenhouse

파이프 온실의 피해유형은 지난 페이호 태풍 때와 큰 차이가 없었으나 Fig. 2의 (c)와 같은 wide span 온실(7연동, 1,500평)의 피해는 진주 인근 지역에서 발생한 한 예로서, 두께 4mm의 유리가 100여장 파손되었다. 현장 조사 결과로 볼 때, 강풍으로 인하여 특정 부위의 유리가 파손되면 온실내로 바람이 유입되면서 연쇄적으로 유리가 파손되는 것으로 판단되었다. 특히 이 때, 유리의 고정상태가 불량할 경우에는 피해정도가 더욱 클 것으로 예상된다.

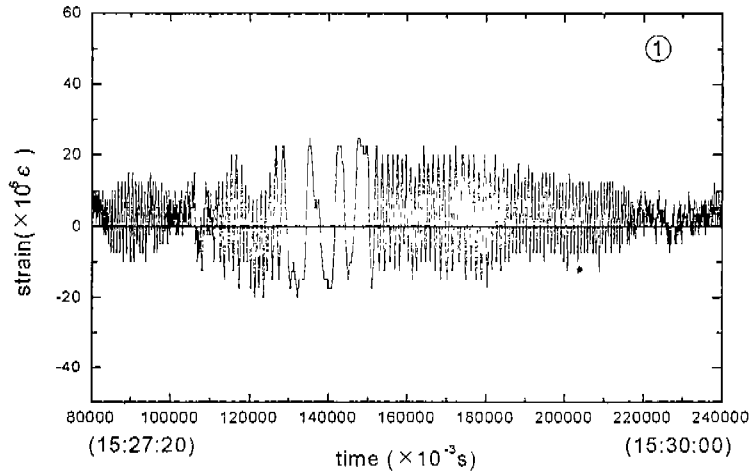
(a) Strain of frame ①

Fig. 4는 태풍 올가(OLGA)가 진주지역를 통과할 때, 온실구조재의 변형도를 실측한 결과를 나타낸 것이다. 실제로 수행한 변형도의 측정은 태풍이 시작되기 전인 09:00부터 태풍이 거의 소멸된 18:00까지 총 9시간 동안 이루어졌다. 실측결과 변형도의 변화양상은 구조재의 위치에 관계없이 거의 유사하였다. 그림에서 ①은 기둥의 상단부로서 상대적으로 작은 변형도를 보인 반면에 ②는 곡부의 시작부로서 부재가 가는 만큼 상대적으로 큰 변형도를 보이고 있다.

Fig. 4를 살펴보면, 전반적으로 풍향에 따라 정·부의 변형도를 연속적으로 보이면서 어떤 고유의 진동현상을 동반하고 있음을 추정할 수 있다. 즉, 어떤 구조물을 수평진동한 경우와 같이 변형도가 마치 어떤 주파수 범위를 나타내는 듯한 양상이다. 이것은 풍하중이 순간적이고 반복적으로 작용했음은 물론 비록 현재로서는 단정하기가 어렵지만, 온실 자체가 가지고 있는 고유진동수도 어느 정도 영향을 받은 것으로 생각된다. 특히, Fig. 4에서 15시 28분 전후($140,000 \times 10^{-3}s$)는 변형도가 정에서 부의 혹은 이와 역의 방향으로 전환되는 주기가 다른 시간대에 비해 상당히 길다.

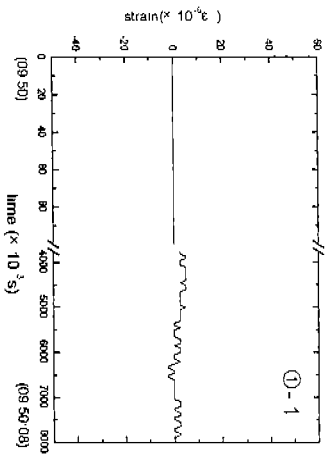
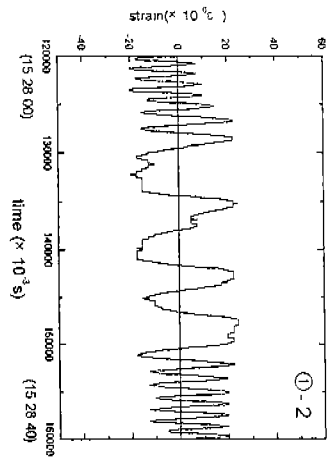
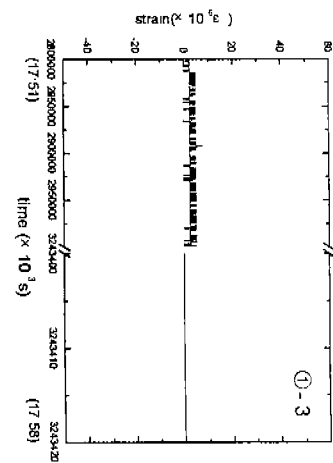
(a) Strain of frame ①

Fig. 5에서 알 수 있듯이 태풍의 영향을 받기 전후에는 변형도가 전혀 없고, 태풍의 영향권에 접어 들면서 조금씩 변형도가 증가하여 최대로 되었다가 태풍의 영향권에서 멀어지면서 변형도가 서서히 소멸된다. 이번 태풍의 경우 변형도가 최대치 주변에 머무르는 시간은 20초 전후로서 극히 짧은 것을 알 수 있다. 이것 또한 태풍의 양상에 따라 달라질 것이므로 이번의 측정만으로 온실의 변형도를 추정하기는 어렵지만, 온실의 기초가 뽐히거나 휘면서 전파되는 현상은 지극히 짧은 순간에 발생할 것임을 유추할 수 있을 것 같다.
