# 임진강 유역 대홍수('99.8)의 피해 원인과 대책

## Causes and Measures of Flood Damage('99. 8) in Imjin River Basin

김 현 영 · 이 용 직\* (농진공)

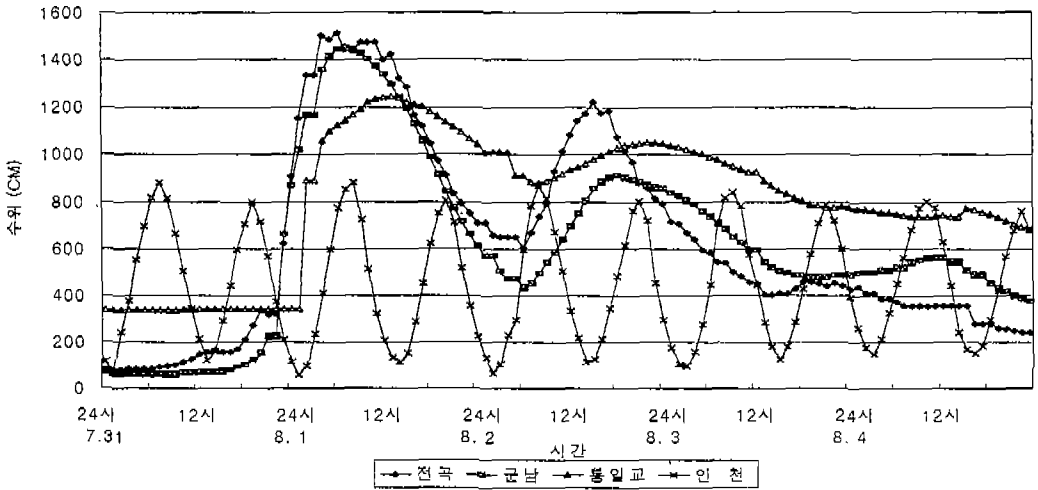
<그림 - 1> 주요 수위표의 시간별 수위기록

군남지점의 중상류에 발생한 홍수가 급류로 유하하면서 5시간 후 40km 하류에 위치한 통일교 부근에서 조석의 영향을 받아 12.5m로 상승하였고 이러한 수위상승이 문산천을 범람시키는 요인이 되었다. 통일교의 수위상승과 조석의 영향과의 관계는 <그림-1>의 주요 수위표 시간별 수위 기록을 보면 잘 나타나고 있다. 이러한 홍수위는 <표-2>에서 보는 바와 같이 임진강 및 한탄강의 모든 수위관측소에서 계획홍수위를 2~5m나 초과하여 지천의 역류와 주위 침수를 유발시켰다.
