펀칭 조건이 가공용 냉연강판의 신장플랜지 성형성에 미치는 영향

Effect of Punching Conditions on the Stretch Flange Formability of Cold Rolled Steels for Deep Drawing.

K.C. Park, Y.W.Jeon, S.S. Han

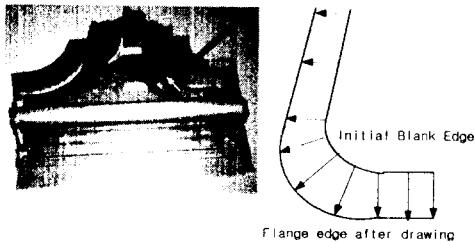
Fig.1 Cracked parts and material flow.

본 연구에서 고려한 실제부품은 일체화 성형된 사이드 패널이며 파단발생 부분의 블랭크와 파단위치 그리고 성형기구를 Fig.1에 나타내었다. 이 부품은 Door 위치의 Hole과 외곽 형상을 블랭킹한 후 1차 드로잉 가공에서 곡률이 큰 Door hole 주변에 파단이 발생한 것이다. 이 부품의 파단원인 및 이 부품 가공에 사용된 강판의 절단조건에 따른 성형성의 변화를 연구하였으

곡률형상 블랭크의 가장자리부에 블랭킹 다이의 파손에 따른 것으로 추정되는 절단홈 및 과도한 burr 발생이 있었으며 가공결과 절단홈 발생부에서 크랙이 시작되었다.

(1) 파단발생 부품의 파단부 주위 변형은 70~80%, 양호재 부품 최대 변형은 98% 그리고 소재의 성형한계는 120% 이상이므로 절단홈 부분의 과도한 변형집중에 의한 파단임을 알 수 있었다.

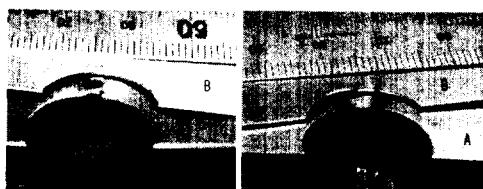
Fig.5 Defected blank section.
A:As defected, B:Flattened.

절단면 조건, 표면 조정 방법에 따른 성형한계의 차이를 Table 6 에 정리하였다. 절단면에 발생한 홈에 의하여 신장플랜지 성형성은 매우 저하함을 알 수 있었으며, 절단면에 홈이 있는 경우 발생한 홈을 압착하는 경우가, 홈을 그대로 둔 경우에 비하여 성형성이 감소하는 것으로 나

타났다. 이는 절단홈 압착에 따른 추가적인 소성 변형 때문으로 판단된다.

(3) 파단발생 재로 0.7mm 높이의 절단홈을 유발시킨후 시험한 결과 85%, 0.3mm 높이의 절단홈이 있는 경우 107% 정도의 hole expansion ratio를 나타내어, 절단홈이 있는 경우 심각한 성형성의 감소를 가져옴을 알 수 있었다. 그리고 절단홈을 상하에서 압착하는 경우에는 성형성이 나빠졌으며 이는 추가적인 소성변형에 의한 가공경화 때문으로 생각된다.

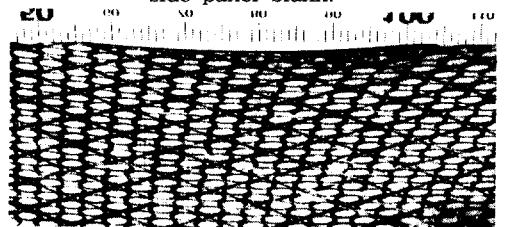
Fig.7 Deformation at stretch flange region.

가공크레이이 발생하지 않은 블랭크의 최대 변형부인 Fig.7 에서 측정한 최외각부 최대 변형률은 ($\min(\%), \max(\%)$) = (-36%, 98%) 이었으며 파단 발생시의 파단부 주변 최대 변형률은 (-32%, 82%) 이었다. 그러나 파단발생 블랭크의 구멍넓힘률은 Table 4 에 정리한 것과 같이 120% 이상이다. 따라서 파단발생 블랭크는 소재가 가지는 성형성을 충분히 발휘하지 못하고 파단이 발생한 것으로 볼 수 있다. 파단발생블랭크의 절단홈 부분의 면을 고르고 벼를 제거하여 시험한 결과 사용가능한 수준으로 파단길이를 줄일 수 있었다.

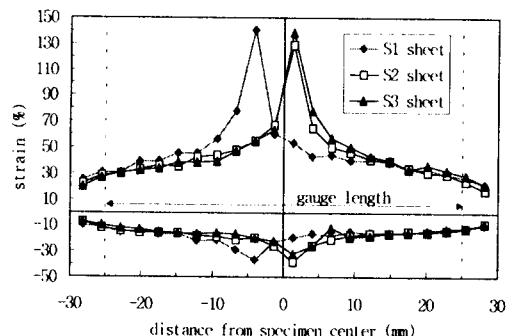
Fig.8 Strain distribution of tensile specimens.

Fig.8 은 세가지 시편의 인장시편 파단후에 시편길이 방향으로 측정한 변형률 분포이다. 파단부에서의 변형이 구멍넓힘률과 비슷한 값을 가지나 0.1" 직경의 그리드로 측정한 극한변형률로는 구멍넓힘시험과 같은 성형성의 차이가 나지 않음을 알 수 있다.
