철근콘크리트 복개구조물의 내구성 평가

Evaluation on the Durability of RC Structure Covered Creek for Road Vehicle

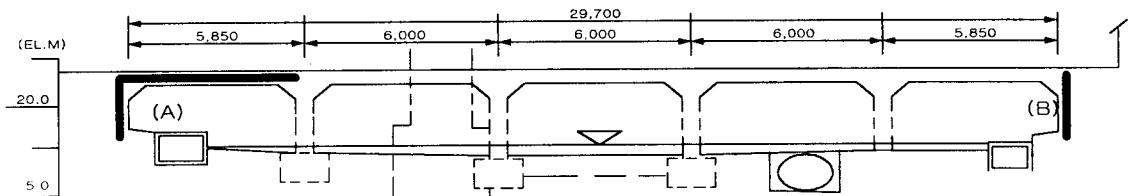
그림 1. 복개 구조물의 단면도 (■ : 전위측정구간, 단위 : m)

(1) 구조물의 제원 : 조사대상 복개구조물은 1979년에 준공된 라멘조 철근콘크리트 구조물 가운데 중앙구간(폭 29.7m, 깊이 24m)과 종점구간(폭 72m, 깊이 34m)을 대상으로 하였으며, 단면도는 그림 1과 같다.

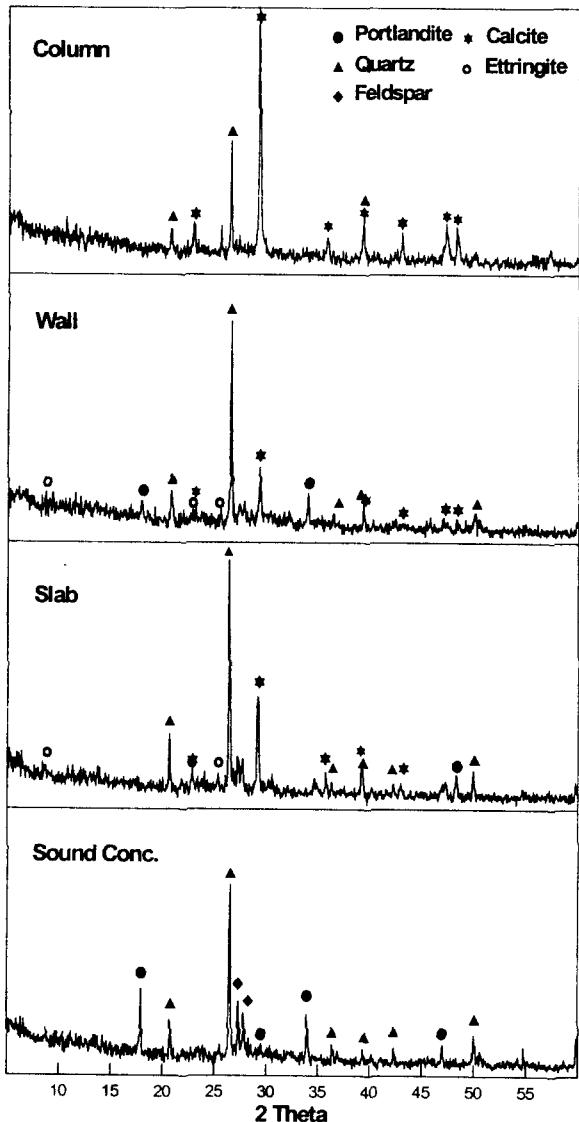
그림 2. 콘크리트의 열화 부위별 X-ray 회절 패턴

일반적으로 콘크리트 구조물의 열화의 원인을 분류하면, 구조의 부적절, 계산의 착오내지 오류 등에 의한 설계요인과 콘크리트 품질불량, 부적절한 재료의 사용 등의 시공요인 및 하중의 증가, 화학작용 등의 외적조건의 변화 3가지로 크게 분류할 수 있다. 그러나 본 연구에서는 외적 요인과 관련한 콘크리트의 열화를 중심으로 고찰하기 위하여 대상 콘크리트의 각 부위에서 채취한 콘크리트 분말시료에 대한 XRD분석 결과를 그림 2에 나타내었다.

코어시험체의 전 전부위에서 채취한 분말시료(Sound conc.)의 경우, 시멘트의 수화생성물인 수산화칼슘(Portlandite)과 글재에서 기인되는 석영(Quartz) 및 장석(Feldspar)의 피크를 확인할 수 있었다. 한편, 벽체와 슬래브의 경우, 건전한 콘크리트에 비해 수산화칼슘이 적게 검출된 반면 탄산칼슘(Calcite)이 생성되어 있으며, 에트링가이트(Ettringite)로 추정되는 피크도 확인되었다. 반면 중성화가 약 30mm 정도로 진행된 종점부의 기둥부위에서 채취한 시료에서는 수산화칼슘의 피크는 거의 찾아볼수 없으며 다량의 탄산칼슘의 피크가 검출되었다.

콘크리트의 열화부위에서 확인된 탄산칼슘은 주로 콘크리트 내부로 침투한 CO₂와 시멘트의 수화 생성물인 수산화칼슘의 반응으로 나타난 것으로 추정된다. 또한 에트링가이트는 황산과 시멘트 중의 C₃A나 그 수화물과 반응하여 생성되는 것으로 알려져 있다.

위의 열화현상의 평가결과를 토대로 콘크리트의 열화원인을 고찰하면, 기둥의 경우 높은 CO₂ 농도와 적절한 습도에 의한 중성화와 하천수에 직접 접하는 부위에서의 산에 의한 침식이며, 슬래브 및 벽체의 경우는 오수 및 하수 중의 혐기성 박테리아의 분해작용에 의해 생성되는 H₂S가스가 구조물 내부에 존재하는 산소 및 수분과 결합하여 콘크리트 표면에 형성된 황산에 의한 침식으로 추정되며, 이들의 반응 메커니즘은 다음과 같다.
