농수로 구조물의 내구성 저하 요인

Deterioration Factors of Agricultural Hydraulic Structures

사진 1. 조사대상 농수로교의 성능저하 현황

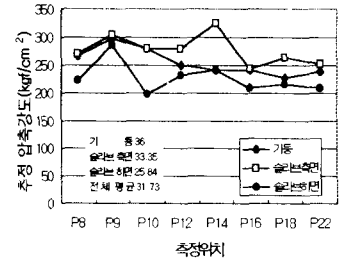
그림 2 반발도에 의한 압축 강도 추정결과

그림 2에서 알 수 있는 바와 같이 슬라브 측면, 기둥, 슬라브 하면 순으로 압축강도가 낮게 추정되었으며, 추정강도는 대체로 설계강도인 210kgf/cm² 이상을 보이고 있다.

그러나 P10, P12, P14의 교각을 대상으로 코아 압축강도를 조사한 결과 P12, P14의 압축강도는 설계강도보다 낮게 나타나고 있는데, 이의 원인은 코아 공시체의 내부의 골재분리에 기인하는 것으로 사료된다. 이러한 골재분리가 슬라브 하 면에서도 여러 곳이 관찰된 점을 고려하면, 시공시 상당히 묽은 비법의 콘크리트를 사용한 것으로 추정된다.

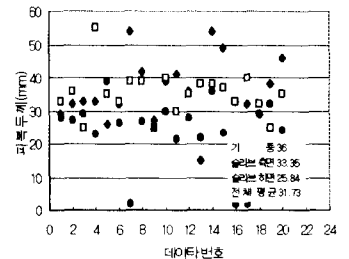
그림 4. 피복두께 측정결과 (범례는 그림2와 동일)

중성화 깊이는 35mm로 나타난 것도 있으나 대체적으로 5~20mm의 범위로 나타났으며, 철근에 대한 피복두께는 50mm 이상의 것도 있으나 대체적으로 20~40mm 사이에 분포하고 있어 시공시 충분한 피복두께를 확보하지 않았음을 알 수 있으며, 이러한 경향은 슬라브 하 면에서 심하게 나타나고 있다.

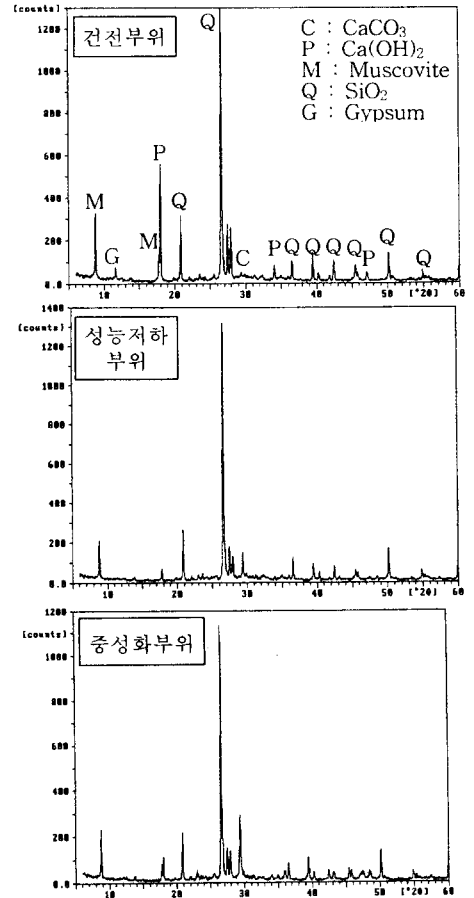
그림 5. X-ray 분석결과

그림 7은 X-ray 분석결과를 나타낸 것으로 점토질의 Muscovite가 모든 부위에서 나타나 시공시 콘크리트에 다량의 점토가 유입된 것으로 추정된다. 또한, 건전한 부위에 비교하여 중성화 부위와 성능저하 부위에서는 Portlandite ($\text{Ca}(\text{OH})_2$)의 피크점이 매우 미약하고, Calcite(CaCO_3)의 피크점도 높지 않은 것으로 나타나고 있는데, 이는 Portlandite가 Calcite로 전이된 후 수분에 용해되어 구조체 밖으로 용출되었기 때문에 나타난 현상으로 사료된다.
