배전용 자기제 현수애자의 고장 분석

Failure Analysis of Porcelain Suspension Insulators for Distribution Line

김찬영, 김주용, 송일근, 이병성, 한용희
(Chan Young Kim, Ju Yong Kim, Il keun Song, Byung Sung Lee, Yong Heui Han)

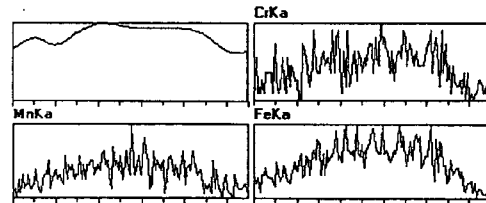
그림 10. 미세결정의 표면높이(왼쪽 위)와 성분(나머지 그림)

일부 애자의 표면에 약 4 [μm]이하의 미세결정이 애자 표면에 넓게 성장해 있었다 (그림 9). 미세결정의 주요 성분은 철이고, 크롬과 망간이 포함되어 있었다(그림 10). 이와 같이 미세결정이 애자 표면에 넓게 분포되어 있으면, 표면에 광택이 없어지고, 미세결정의 모양이 매끈하지 못해(그림 10의 왼쪽 위), 염분 또는 진해 등이 애자표면에 부착되어 섬락이 발생하기 쉽다. 그리고, 일부 애자에서 회복전압이 느린 이유는 미세결정 때문에 표면이 매끈하지 못해 물이 표면에 부착되어 있는 시간이 길기 때문이다.

Fig. 10. Surface height and component of micro-crystal
