## 고압전동기 고정자 권선 절연재료의 미세구조 특성

### Microstructure Property of High Voltage Motor Stator Insulation

김희동 한전 전력연구원  
주영호 한전 전력연구원

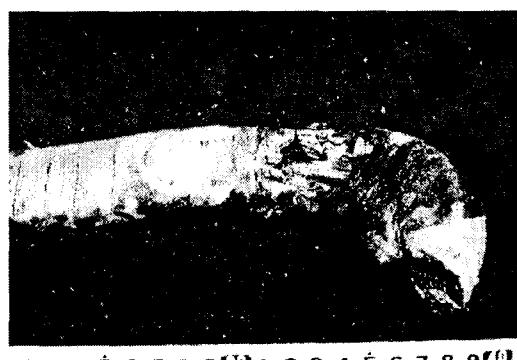
(a) 절연파괴

고압전동기는 운전중에 부하측 C상 단말권선에서 절연파괴가 발생 되었으며, 기기이력은 5년동안 25,760 hr 정도 운전하였다. 고압전동기의 슬롯수는 72개이고 고정자 권선은 Y결선이며, 권선 수는 12회로 구성되었다. 그림 2(a)는 고정자 단말권선의 절연파괴 부분을 나타냈으며, 그림 2(b)는 저배율 입체현미경을 사용하여 파괴부분을 확대하였다. 그림 2(b)에서 보인 바와 같이 절연파괴시 아크(arc) 열에 의해 동도체와 주절연이 녹았으며, 절연파괴 원인은 턴절연의 손상에 의해 주절연이 파괴되었음을 추정할 수 있었다.

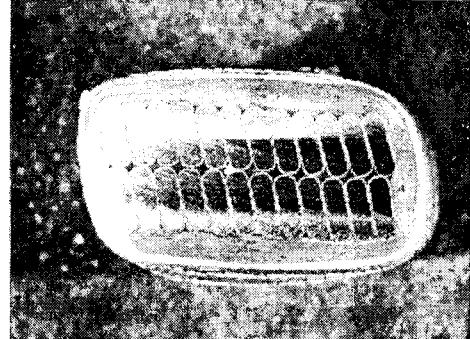
(b) 건전권선

혹은 불완전한 경화에 의해 생성된다. 또한, 보이드는 턴절연과 주절연 사이의 결합력이 감소함에 따라 고압전동기 운전중에도 발생한다. 그리고 동도체는 24개의 소선으로 구성되어 있으며, 동도체 배열이 균일하게 정열되지 않은 것은 고정자 권선을 제작하여 슬롯에 설치한 후에 진공합침시 슬롯부분에 비해 상대적으로 취약한 단말권선에서 변형된 것으로 판단된다. 이와같은 고정자 권선은 제작될 때부터 결함을 갖고 있었으며, 전기적 및 기계적인 복합응력이 가해짐에 따라 가장 열악한 권선에서 절연파괴가 발생된 것으로 사료된다. 그림 3(b)는 절연파괴가 발생한 권선에서 직선바(straight bar)쪽으로 10cm 정도 떨어져 있는 부분에서 절출한 시편이며, 그림 3(a)에 비해 보이드도 거의 존재하지 않고 동도체 배열도 양호하다.

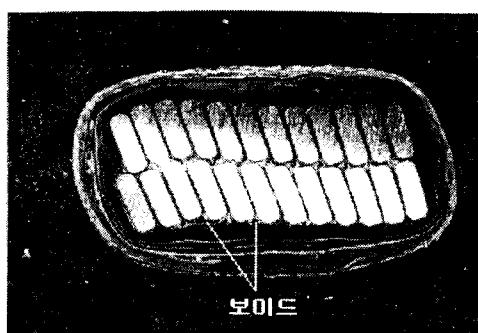
(a) 열화권선

그림 3(a)은 절연파괴가 발생한 고정자 단말권선의 인접부분에서 정밀절단기를 사용하여 절출한 권선의 단면을 저배율 입체현미경을 사용하여 세밀하게 관찰한 결과 턴절연과 주절연 사이의 경계 부분에서 많은 보이드가 발견되었다. 이와같이 주절연과 턴절연의 분리는 권선작업 동안에 물리적 변형(physical distortion)의 결과로서 나타나며, 초기 보이드는 함침 수지의 불완전한 충진

(1) 고정자 권선 작업동안에 물리적 변형의 결과로서 주절연과 턴절연 사이의 경계에서 보이드 가 나타났으며, 보이드와 결함부분에서 부분방전이 발생하여 턴절연재료를 침식시키고 턴과 턴 사이의 단락으로 인해 절연파괴가 발생하였다.

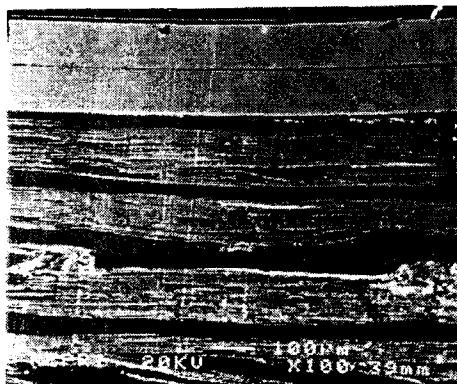
(a) 전전시편

타냈으며, 얇은 회색은 마이카이고 짙은 회색은 에폭시를 나타낸다. 그림 4(a), (b)에서 알 수 있 는 바와 같이 전전시편과 열화시편에서는 마이카 /에폭시 테이프 사이의 계면에서 거의 보이드를 발견할 수 없기 때문에 열적 열화를 받지 않는 것으로 판단된다. 그럼 4(a)의 전전시편은 마이카 테이프 내부에서 보이드가 거의 나타나지 않았으 며, 테이프 층이 균일하게 배열되어 있다. 그러나 (b)의 열화시편은 마이카 테이프 내부에서 보이드 가 많이 존재하며, 테이프 층의 배열상태가 불균 일하다. 따라서 마이카 테이프 내부에서 보이드들 은 절연파괴시에 전기적 응력에 의해 주로 발생 된 것으로 사료된다.

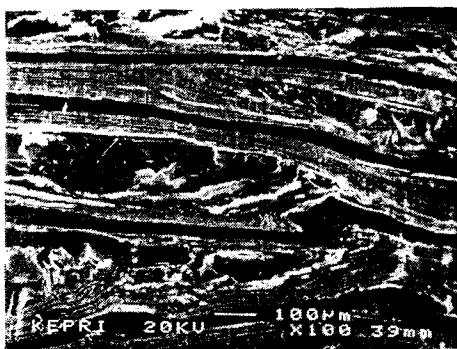
(b) 열화시편

(2) SEM 사진을 분석한 결과 고정자 단말권선의 주절연재료는 열적 열화를 거의 받지 않았으며, 열화시편의 마이카 테이프 내부에서 보이드는 절연파괴시에 전기적 응력에 의해 주로 발생된 것을 확인하였다.
