터널붕괴지반의 보강공법 및 효과에 대한 사례연구 A Case Study on the Ground Reinforcement Method and Effect of the Failed Tunnel

In this paper, it is presented the case of tunnel failure and the state of restoration by ground reinforcements at seoul subway ○-○ construction site.

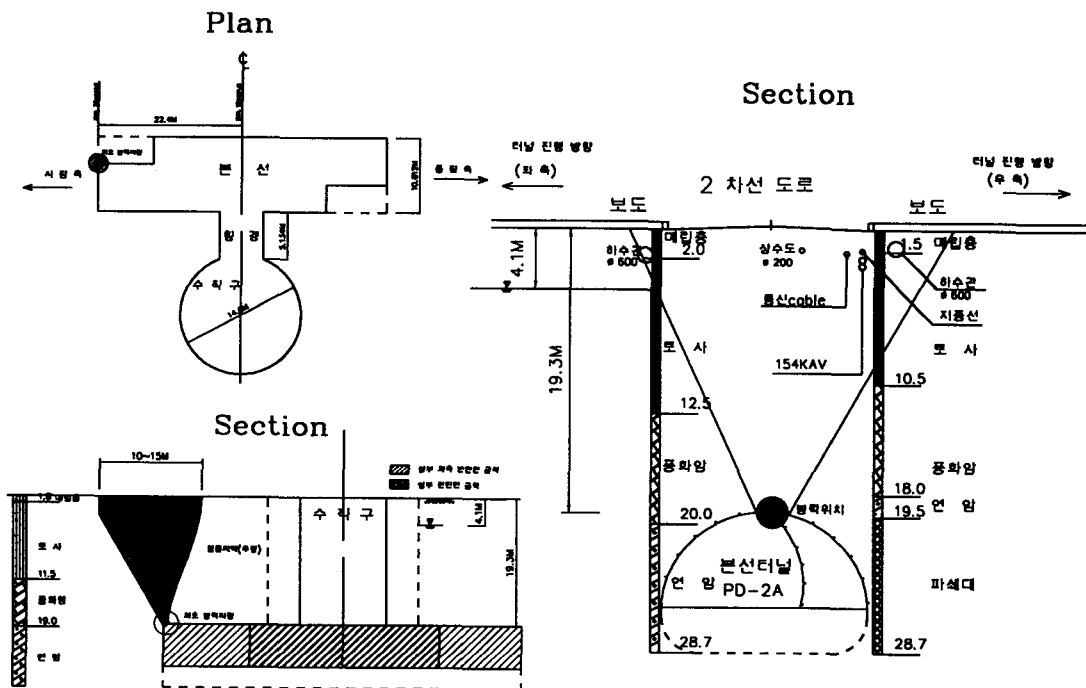
그림 2-1. 터널 붕괴지점의 평면도 및 중·횡단면도

수직 작업구로부터 시·종점 방향으로 CD분할 굴착작업을 착수하여, 시·종점측 양방향으로 선진도갱부 22.04m, 확폭부 16m가 진행된 상태였다. 그리고 터널 붕괴는 시점 방향으로 선진도갱부를 굴착작업시, 1997.9.3 08:00 경 터널 막장 붕괴에 따른 도로 함몰이 발생하였다. 사고 발생 당일 06:30경 막장 우측 어깨부에서 공동이 관측되어 숏크리트 타설을 실시하였으나, 토괴의 추가 이탈 징후로 작업원의 철수 및 도로 통제등 신속한 조치로 인명피해와 차량손상 등의 피해를 방지할수 있었다. <그림 2-1>은 붕괴지점의 평면도 및 중·횡단면도를 나타낸 것이다.

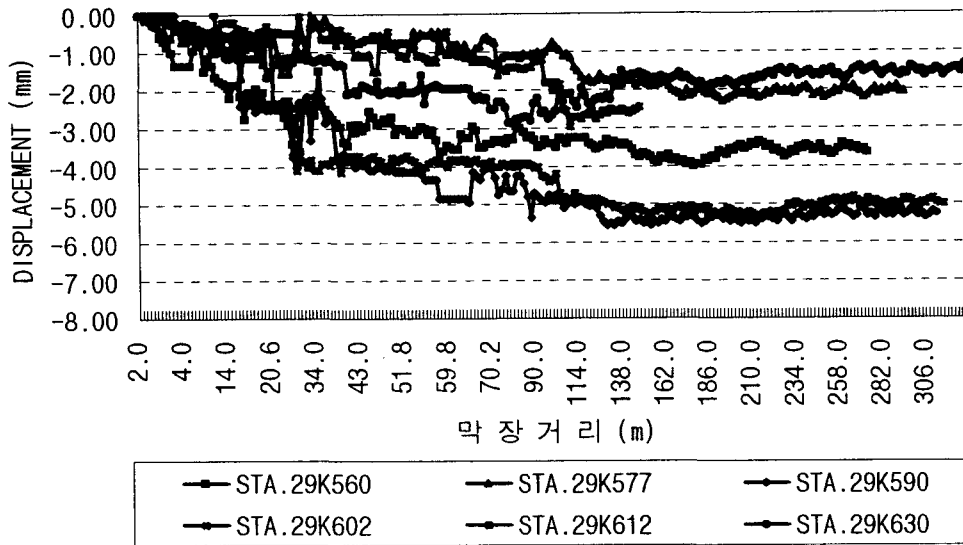
그림 3-2. 재시공중 굴착단계별 내공변위

전절에서 확인된 바와 같이 지반보강 후 강도가 증대되었고 지하수의 유출 현상도 발견되지 않았으며, 재굴착과 함께 병행된 내공변위 및 천단침하 등의 계측결과가 각각 1.5~5.2mm, 1~6mm로 정도로 매우 안정적으로 나타났다. 이러한 계측결과는 <그림3-2>, <그림3-3>과 같다.
