고강도 Al합금의 펄스형 레이저 용접부에 있어서 용접결함에 관한 연구

Study on defects in pulsed laser welds of high strength Al alloys

부산대학교 금속공학과 화용수, 김장량, 윤재정, 강정윤

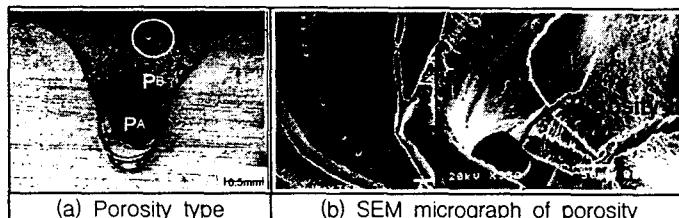
기공은 그림 2와 같이 용접부 하부에 발생하는 큰 기공(P_A)과 상부에 존재하는 구형의 작은 기공(P_B)이 있다. 기공내부는 평활한 면이며, 미소균열이 존재함을 알 수 있다.

Fig. 2 Porosity type and SEM micrograph of A7N01 showing porosity

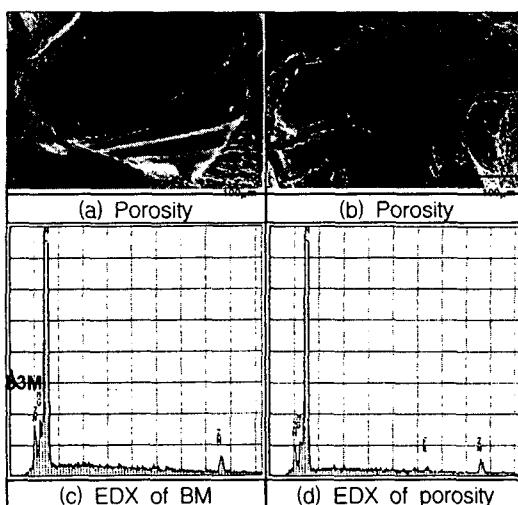
기공의 발생 원인으로는 Mg, Zn의 함유량이 많은 5000계 및 7000계 합금에서는 기공이 발생하지만, 이들 원소가 미량으로 함유된 6000계 합금에서는 기공이 발생하지 않는다고 보고되고 있다. 따라서, 기공 내부에는 Mg 및 Zn량이 적을 것이라고 생각되어 큰 기공이 존재하는 7N01합금을 액체질소에 담근 후 강제적으로 파단하여 파단면을 관찰하고, EDX분석을 행하였다. 그 결과를 그림 3에 나타내었다. 기공부의 Zn농도가 모재보다 낮음을 알 수 있다. 이로부터 기공의 발생 원인 중에 하나는 Mg, Zn이 기억하는 것으로 생각된다. 기공내부에 수지상이 관찰되며, 미소균열이 존재한다. 이 미소균열은 용접부 중앙의 수직균열과 연결되어 있다. 레이저빔 용접은 고밀도 에너지빔의 조사에 의해 모재 내부가 급격히 가열되어 Al보다 증기압이 큰 Mg, Zn 등의 합금원소가 증발하면서 용접이 되는 키홀현상에 의해 일어난다. 이러한 과정을 그림 4에 나타내었다. 즉 키홀에 의해 금속증기가 증발하면 구멍이 뚫리고, 그 반발력으로 용융금속의 유동이 일어나 빔의 조사가 끝나면 키홀이 함몰되면서 빈 공간을 채우려고 한다. 만일, 증기압이 크다면 빈 공간을 채우지 못한 상태로 응고되어 용접부 하단에서 기공이 발생한다. 용접부 상부이 기공은 키홀선단부에 증기압이 높은 금속의 증발, 실드가스의 혼입, 표면의 수분 등이 혼입되어 기포가 발생하여 용융금속의 유동에 따라 상부로 이동하면서 소실되거나 최종응고시에 용접부 상부에 갇혀 기공이 발생하는 것으로 생각된다.

Fig. 3 Fractographs and EDX analysis of porosity occurred in A7N01

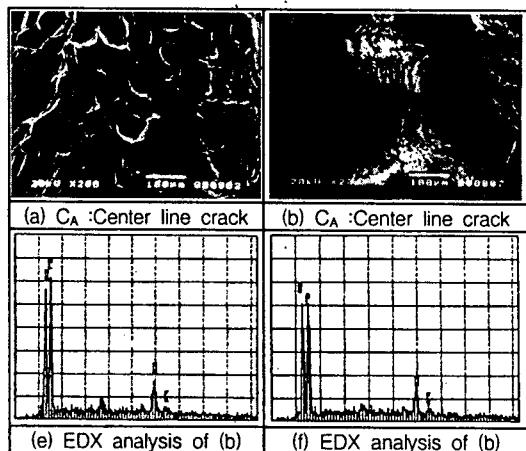
Fig. 6 Fractographs and EDX analysis of in A5083 after chemical treatment
