태풍에 의한 온실구조재의 변형도 고찰(II)

A Study on the Strain of Greenhouse Frame by Typhoon(II)

서 원 명* · 윤 용 철

경상대학교 농업공학부

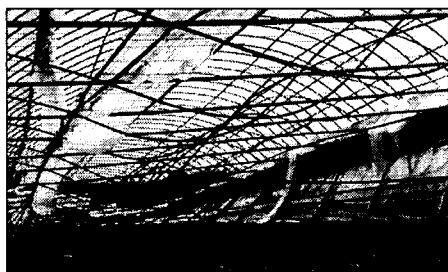
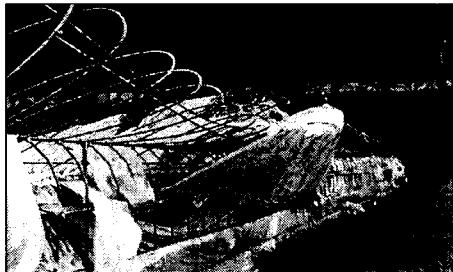
(a) 1-2W pipegreenhouses

Fig. 2. Damaged greenhouses in Kyeong-nam.

하절기 강풍에 의한 온실피해의 대부분은 피복재의 파손과 구조재의 붕괴로 인한 것임은 널리 알려져 있다. Fig. 2의 (a), (b)와 같은 피해온실의 대부분은 작물이 재배되지 않는 경우, 일반적으로 이러한 온실은 동절기에 피복재를 교체하여 작물을 재배하기 때문에 피복재 자체의 파손 피해는 별 문제가 되지 않는다. 그러나 구조적인 피해사례중에는 피복된 상태로 방치된 온실인 점을 고려한다면, 태풍피해가 예상되는 하절기에 작물이 재배되지 않은 온실에 대해서는 미리 피복재를 제거하는 것이 구조적인 피해예방에 도움이 될 것으로 판단된다. 반면에 하절기에도 작물이 재배되거나 피복재를 그대로 보존할 필요가 있는 경우는 적극적인 방풍대책을 세워야 한다. 경남 거제 등에서는 강풍에 의한 피해가

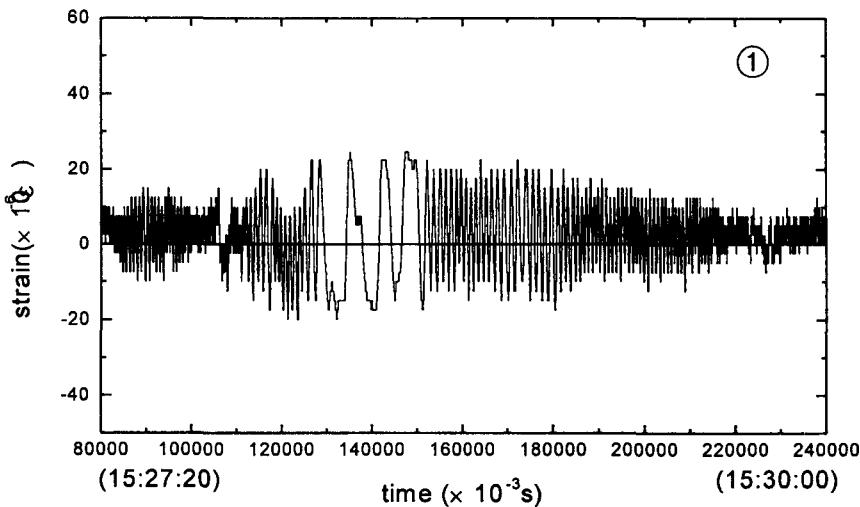
(a) Strain of frame ①

Fig. 5는 태풍 올가(OLGA)가 진주지역을 통과할 때, 온실구조재의 변형도를 실측한 결과를 나타낸 것이다. 실제로 수행한 변형도의 측정은 태풍이 시작되기 전인 09:00부터 태풍이 거의 소멸된 18:00까지 총 9시간 동안 이루어졌다. 실측결과 변형도의 변화양상은 구조재의 위치에 관계없이 거의 유사하였다. 그림에서 ①은 기둥의 상단부로서 상대적으로 작은 변형도를 보인 반면에 ②는 곡부의 시작부로서 부재가 가는 만큼 상대적으로 큰 변형도를 보이고 있다.

Fig. 5를 살펴보면, 전반적으로 풍향에 따라 정·부의 변형도를 연속적으로 보이면서 어떤 고유의 진동현상을 동반하고 있음을 추정할 수 있다. 즉, 어떤 구조물을 수평진동한 경우와 같이 변형도가 마치 어떤 주파수 범위를 나타내는 듯한 양상이다. 이것은 풍하중이 순간적이고 반복적으로 작용했음은 물론 비록 현재로선 단정하기가 어렵지만, 온실 자체가 가지고 있는 고유진동수도 어느 정도 영향을 받은 것으로 생각된다. 특히, Fig. 5에서 15시 28분 전후($140,000 \times 10^{-3}s$)는 변형도가 정에서 부의 혹은 이와 역의 방향으로 전환되는 주기가 다른 시간대에 비해 상당히 길다.

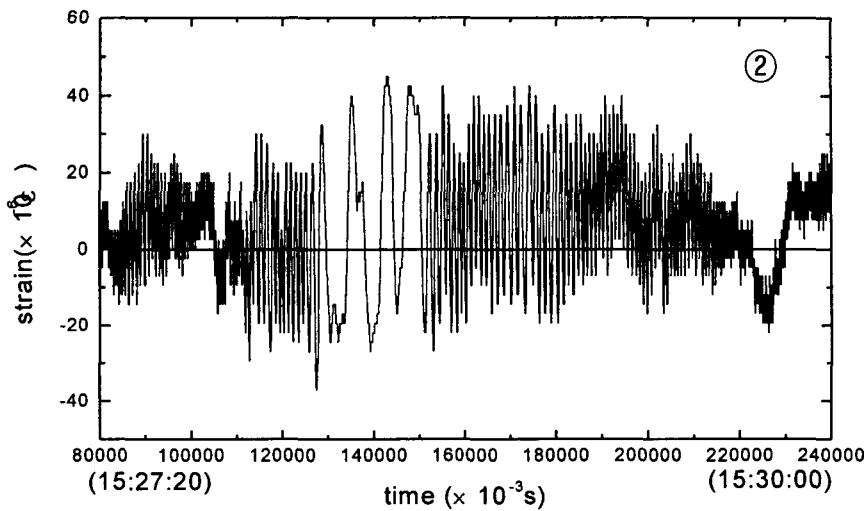
(b) Strain of frame ②

이번 태풍의 경우 변형도가 최대치 주변에 머무르는 시간은 20초 전후로서 극히 짧은 것을 알 수 있다. 이것 또한 태풍의 양상에 따라 달라질 것이므로 이번의 측정만으로 온실의 변형도를 추정하기는 어렵지만, 온실의 기초가 뽑히거나 휘면서 전파되는 현상은 지극히 짧은 순간에 발생될 것임을 유추할 수 있을 것 같다.
