## PS40(CT19) 석유화학 BTX 공정 점토탑에서의 H<sub>2</sub>S 및 공정 부식 발생 원인규명에 관한 연구

### A Study on the Process Corrosion and Source of the Emitted H<sub>2</sub>S from Clay Tower of Petrochemical BTX Process

여수대학교 건설환경공학부, <sup>1)</sup>LG석유화학 기술연구소

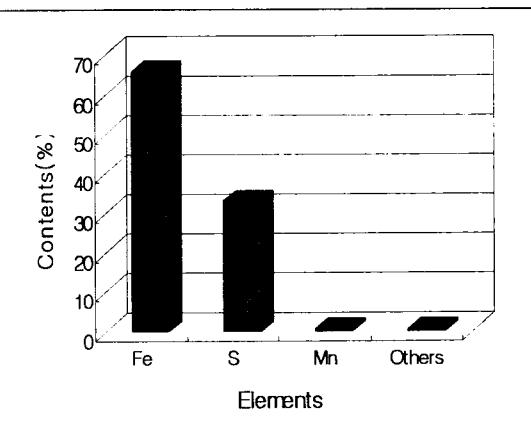
BTX공정 중 벤젠탑 상부에서 발생하는 황화수소의 양은 납사분해공장으로부터 유입되는 황화합물의 양에 따라 차이가 나므로 분석 결과 값은 일정하지 않았다. 점토층을 거치면서 생성된 황화수소의 낮은 끓는점(b.p) 때문에 점토탑 다음 공정인 정제탑(벤젠탑) 상부에 농축되어 정제탑을 부식시키고 상부탑의 벨브 개방시 심한 악취가 발생되는 것으로 보여진다. BTX공정 중 벤젠탑 하부에서 발생하여 펌프필터를 막는 부식 생성물을 XRF장비로 분석한 결과 그림 2와 같이 대부분이 철과 황으로 구성되어 있으며, 부식을 측정결과 벤젠탑의 상부가 부식되고 있는 것으로 볼때 b.p가 낮은 황화수소가 벤젠탑의 상부에 누적되어 부식을 유발하는 것으로 판단된다.

Fig. 2. Element analysis of scale occurred in BTX plant by XRF.

본 연구를 통해 석유화학공장 BTX공정에서 문제가 되는 황화수소의 발생으로 인한 악취 및 부식의 원인은 다음과 같다. 석유화학공장 BTX공정의 황화수소 발생은 원료 중 미량의 황화합물이 점토탑에서 전환되는 것을 알 수 있었다. 황화수소 발생으로 인한 BTX공정의 부식을 방지하기 위하여 BTX유입 황화합물을 가능한 한 억제하여야 한다. 황화수소의 b.p가 매우 낮아 증류탑 상부에 누적됨을 감안할 때 황화수소 발생지점(탑)에서 공정운전에 문제가 되지 않는 범위 내의 계속적인 vent를 실시하여 증류탑에 누적되지 않도록 해야한다. 방출된 황화수소 처리를 위해 사용한 액상 촉매법의 처리효율은 95% 이상이었다.
