몰드형 계기용 변압기의 소손원인 해석에 관한 연구

최충석*, 김혁수*, 송길목*, 김형래*, 이덕철**
 *전기안전시험연구원, **인하대학교 전기공학과

A Study on the Deteriorated Cause Analysis of Mold Type Potential Transformer

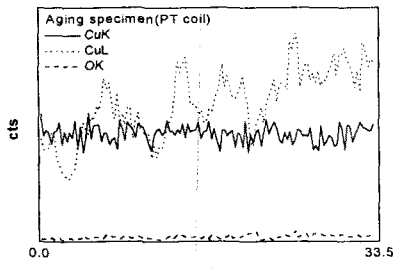
(b) 소손시료

건전시료를 선주사(linescan)에 의해 성분분포의 경향을 보면 그림 5의 (a)와 같이 연신된 형태를 감안할 때 CuL과 CuK는 거의 일정한 분포를 이루고 있음을 보여준다. (b)는 기포가 발생하고 표면의 구조가 열화된 권선부분으로 CuK는 일정비를 유지하고 있지만 CuL의 경우 매우 불규칙하게 분포되어 있음을 확인할 수 있다. 또한, 전체적으로 소량의 OK가 검출되었다. (c)는 단락실험에 의해 재현한 것으로 CuK, CuL, OK가 나타나 (b)와 유사한 경향의 분포를 나타냈다. 특히 표면구조의 에너지변화가 생기면 발생하는 CuL의 변화가 불규칙하게 나타나고 있음이 확인되었다.

소손된 계기용 변압기의 재료분석에 의한 원인을 해석하면, 금속현미경에 의해 권선은 건전시료와 달리 소손된 시료는 급격한 열영향에 의해 발생하는 주상조직과 보이드가 경계면을 중심으로 나타나는 것을 알 수 있었다. 성분분포의 경향을 보면 건전시료에서 CuL과 CuK는 일정한 형태를 나타냈지만 소손된 시료는 표면구조가 소손되어 변형되었을 때 보이는 CuL의 성분비가 불규칙적으로 나타났다. 또한, 열화된 시료에서 열에 의해 소량의 OK가 결합한 형태를 보였다. 위의 형태변화는 열 영향이 급격하게 나타난 것으로 일반적으로는 층간단락에 의해 열이 진행된 형태를 보여준다.

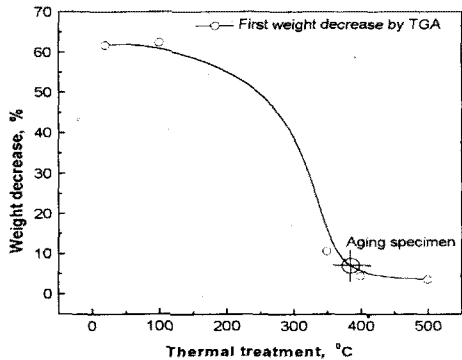
그림 6 계기용 변압기 절연재의 TGA 분석
Fig. 6 TGA graph of PT insulated materials

건전시료를 열화시료와 비교한 결과 이미 탈황된 열화시료의 열중량은 그림 6에서와 같이 고온으로 열처리할수록 열중량변화가 적어지는 경향을 보였다. 정상시료인 경우 61.72%의 중량감소가 발생하였지만 500℃에서 열처리한 경우 일차 중량감소는 약 3.53%로 감소했음을 할 수 있다. 소손된 시료는 700℃ 전후에서 약 7.72%의 열중량 감소가 있었다. 열처리한 시료와 비교한 결과 그림에서 알 수 있듯이 약 370℃ 근처에서 일차하고 있음을 보여준다.

절연재의 열화에서도 급격히 열을 받아 국부가 손상된 형태를 보였으며, 열중량 감소에 의한 특성변화를 비교·분석하면 소손된 시료의 열중량 감소경향이 350~400℃ 사이의 열처리한 시료의 경향과 거의 일치하고 있음을 확인하였다. 시차주사열량(DSC)에 의해 열처리되지 않은 시료부터 300℃까지 열처리한 시료의 250~450℃범위에서 시차주사에 의한 열량이 발생하였다. 300℃ 이후 열처리한 시료는 열량이 나타나지 않았다. 열량분포의 경향으로 보아 열화된 시료는 정상시료에서 나타나는 열량을 갖고 있지 않음이 확인되었다.

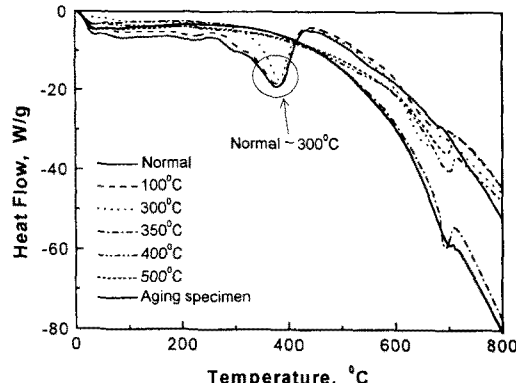
그림 7 DSC에 의한 특성비교 곡선
Fig. 7 Curve of characteristic comparison by DSC

건전시료부터 300℃까지 열처리한 시료에서는 250~450℃의 범위에서 시차주사에 의한 열량 특성피크가 나타났다. 300℃이후 고온에서 열처리한 시료는 열처리시 이미 소모되어 열량이 나타나지 않았다. 따라서 열량분포의 경향으로 보아 열화된 시료는 정상시료에서 나타나는 열량을 갖고 있지 않음이 확인되었다.
