지중배전 케이블의 노화에 의한 가교도 특성

이우선* · 조준호* · 최권우* · 정창수** · 정용호*** · 김상용****
*조선대학교, **한국전력공사, 서강정보대***아남반도체

Crosslinked Characteristics of XLPE Cables by Aging

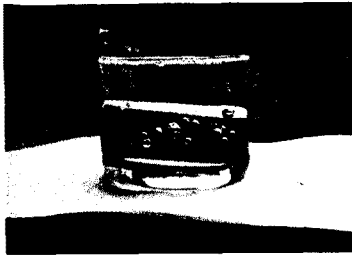
Fig. 2 Void of failed cable

그림 2는 현장에서 10년이상 운전중 수트리에 의한 절연층 열화로 사고가 발생한 국내의 케이블을 Hot oil test한 결과로서 절연체 내부에 많은 보이드가 존재하였고 실험결과 수트리가 발생한 위치와 보이드가 발생한 위치가 일치하는 결과를 얻었다. 이는 절연층 내부의 보이드가 수트리의 발생에 영향을 미쳤다고 판단된다. 위의 케이블을 상온에서 냉각한 후 코일형태로 가공하여 관찰한 결과 케이블 내부에 빈 공간을 존재함을 확인하였다.

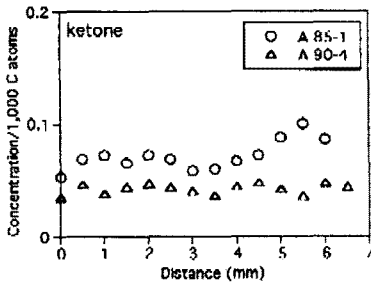
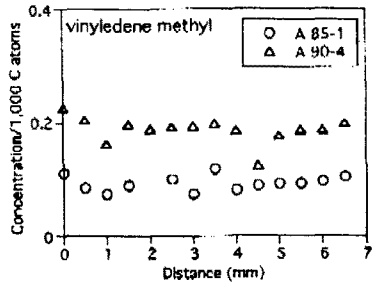
Fig. 3 Typical profile of unsaturation

그림 3는 불포화 탄화수소 결합 성분에 대한 85년도 제품과 90년도 제품을 비교한 결과이다. (a)는 ketone성분으로 85년도 제품은 각 측정 지점별로 불균등한 분포를 보이나 90년도 제품은 각 측정 지점별로 균등한 분포를 보였다. (b)에 나타나는 trans vinylene 성분 또한 ketone과 비슷한 분포형태를 보였으나 특히 85년도 제품의 외부 반도체층 부근에서 현격한 증가율을 보였다.

그러나, (c)의 vinylidene methyl 분포도는 반대경향을 보였다. 이러한 사실은 케이블의 어느 한 부분에서의 화학구조분석결과가 그 케이블 전체의 특성을 대표할 수 없다는 것을 다시 한번 확인하였다.

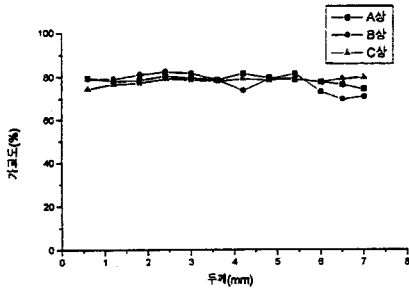
Fig 4. Typical profile of crosslinking density

그림 4은 현장에서 10년 이상 운전중 사고가 발생한 케이블을 대상으로 가교도를 측정한 결과로서 대표적인 가교도 분포도이다. 가교도 역시 두께방향으로 분포를 나타내고 있으며, 일부 케이블에서는 비정상적인 가교도 분포가 나타났다.

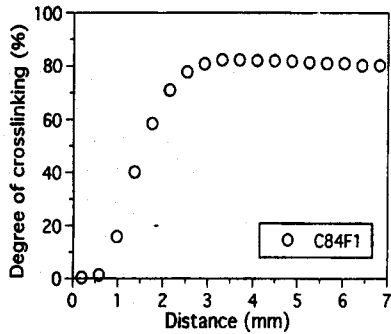
Fig.5 Example of abrupt decrease in crosslinking density

이러한 미가교된 부분은 케이블의 수명에 매우 나쁜 영향을 미치므로 주의해야 한다

이러한 불순물의 영향을 감소시키기 위해서는 특별한 기술이 필요한 것이 아니라 원재료 제조시 또는 케이블 제조시 불순물이 유입되지 않도록 주의하고 불순물의 함량을 규제할 수 있는 방법을 이용한다면 국내 배전케이블의 성능도 크게 향상될 것으로 기대된다. 또한 분석시 종종 발견되는 보이드나 미가교, convolution 같은 결함 등은 케이블의 성능을 좌우하는 중요한 특성이므로 제조시에 엄격하게 관리되어야 할 것이다.
