송전설비의 낙뢰고장사례 분석과 대책

*신상균. *안정식. *박세영. *남궁 도. **한상옥. **최남호
*한국전력공사 **충남대학교

The analysis and countermeasure to the lightning fault of transmission facilities

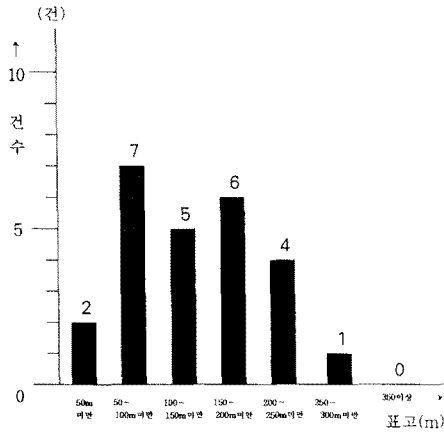
그림1. 철탑 표고(m)의 영향

그림. 1 에서 보는 바와 같이 표고의 영향을 조사하여 본 결과 표고 50~250m까지 4~7건으로 고른 분포를 보여 이들 표고에서 낙뢰의 영향이 많은 것으로 나타났다. 또한, 50m 미만은 2건으로 이는 이 지역의 송전설비가 평지보다는 60%이상이 50m이상의 야산을 통과하기 때문이라 생각된다.

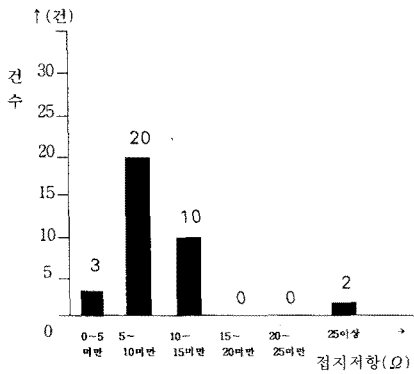
그림2. 탐각 접지저항의 영향

애자섬락 및 아킹흔의 섬락을 보인 철탑의 접지저항 측정결과는 그림. 2에서 보는 바와 같이 154kV 및 345kV 철탑의 규정치 이내가 대부분이었으며, 154kV 철탑 2기에서 25Ω이 측정되었다. 이는 뇌격시 역섬락 보다는 직격뢰에 의해 대부분 애자섬락이 일어났을 가능성을 추측할 수 있다.

송전설비를 운영함에 있어 뇌 써어지 전압의 저감을 위해 154kV는 15 Ω , 345kV는 20 Ω 이하로 접지 저항치를 제한하고 있지만, 현장 여건상 규정치 이내를 유지하기 어려운 경우가 많다. 매설지선을 보강한다든지, 침상접지봉등을 시공하여 철탑 역섬락에 대한 대책을 강구하여야 하며, 차폐실패 고장 및 철탑 역섬락 방지 대책

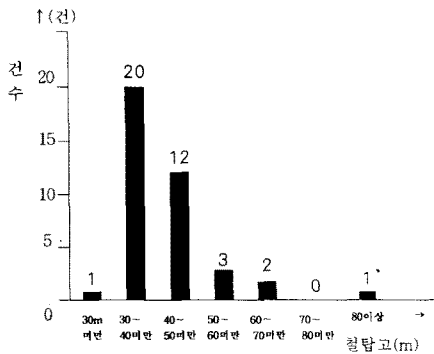
그림3. 철탑고(m)의 영향

그림. 3에서 보는 바와 같이 철탑의 하단에서 탐정까지의 철탑고는 30~40m 미만에서 가장 영향이 많았으며, 다음은 40~50m미만에서 영향이 있는 것으로 나타났다. 이는 철탑이 높다고 뇌에 많은 영향을 받는다고는 볼 수 없고 선로 통과 지역특성에 따라 낙뢰피해가 있음을 추측할 수 있다.

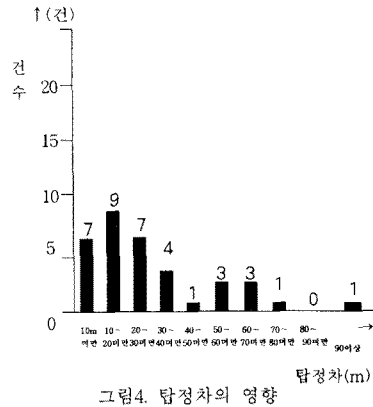
그림4. 탐정차의 영향

낙뢰피해철탑 정부와 좌우 철탑까지의 경간 중 단경간 철탑 정부와와의 높이 차를 그림. 4에 나타 내었다. 그림에서 보는 바와 같이 탐정차의 영향은 30m 미만에서

영향이 많음을 알 수 있다.

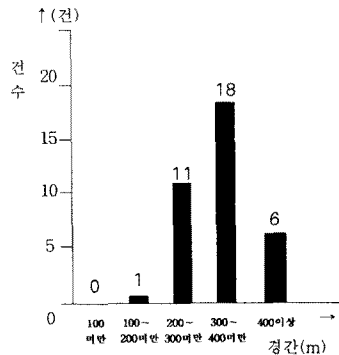
그림5. 평균 경간장(m)의 영향

낙뢰피해철탑과 좌우 철탑과의 평균 경간장의 영향을 그림. 5에 단경간과 장경간의 영향을 그림. 6과 그림.7에 좌우 경간차의 영향을 그림. 8에 각각 나타 내었다. 경간장의 영향은 300~400m 미만의 경간에서, 좌우 경간차의 영향은 150m 미만에서 영향을 많이 받는 것으로 나타났다. 이는 뇌운의 크기에 영향이 있음을 추측할 수 있다.

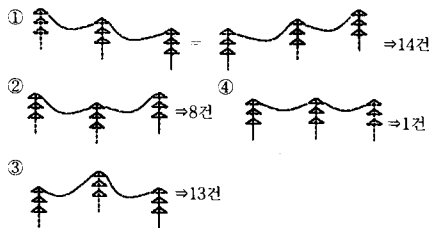
그림9. 좌우 철탑과의 상대적 철탑모형의 영향

낙뢰피해 철탑 주변의 지세 및 지목, 뇌빈도, 오손등급의 영향을 조사하여 보면 야산, 험준한 산악, 평지순으로 나타났으며, 뇌 빈도는 충남 서, 남부 지역이 비교적 연간 낙뢰일수(IKL)가 높은 지역으로 12~14('96~'98 : 19~26)였으며, 오손등급은 주로 청정지역으로 해안인 접보다는 내륙에서 뇌가 많음을 알 수 있고, 또한, 피해 철탑과 좌우 철탑의 측면(수평)에서 본 철탑모형에 대한 영향은 그림. 9에서 보는 바와 같이 ①계단형과 ③돌출형이 대부분였으며, 다음으로 ②와 같은 오목형 순으로 나타 내었다. 이는 지역의 조건에 따라 뇌운의 형성이 다름을 추측할 수 있다.
