발전소 6인치 역지밸브 손상 원인 분석

Investigation on the Degradation Mechanism of 6" Swing Check Valve for Nuclear Power Plant

이선기, 이준신, 김태룡
한전 전력연구원
대전광역시 유성구 문지동 103-16

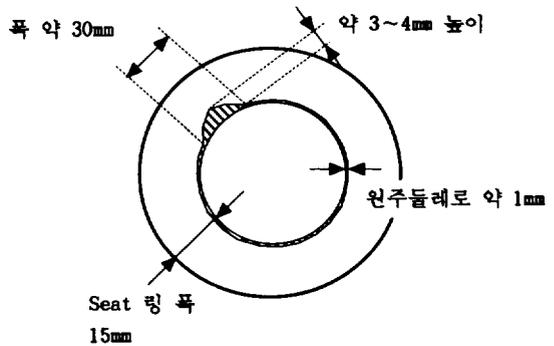
<그림 1> 밸브 Seat 링 손상상태 개략도

그림 1에 역지밸브 seat 링에서 발생한 손상의 개략도를 나타낸다. 밸브 seat 링의 폭은 15mm이며 밸브 disc가 seat 링과 접촉하는 부위는 seat 링의 13mm되는 부위로(즉, 밸브 seat 링과 disc 접촉부는 2mm임) seat 링과 disc의 접촉부위 안쪽 원주방향 전체에 걸쳐 손상이 발생한 상태이다.

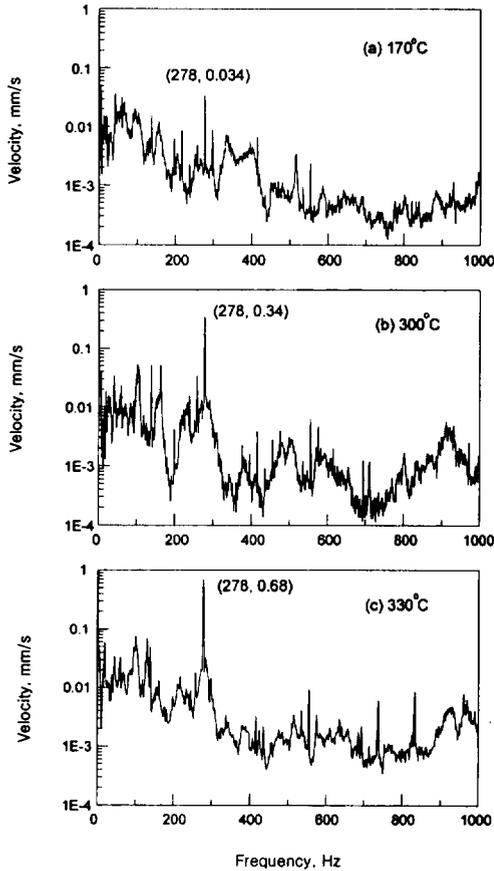
<그림 2> 6" 역지밸브 부위에서 계측한 진동신호

한편 진동측정은 발전소 계통 온도 170℃ 및 300℃와 330℃에서 측정하였으며 측정결과를 그림 2에 나타낸다. 그림의 세로축은 속도(mm/sec), 가로축은 주파수(Hz)를 나타내고 있다. 그림에서 각 경우 모두 지배주파수는 278Hz를 나타내고 있으나 배관 내부의 유체 온도가 170℃, 300℃, 330℃로 커짐에 따라 진동 크기 또한 0.034mm/sec, 0.34mm/sec, 0.68mm/sec로 커지고 있음을 알 수 있다. 계통 온도 330℃는 발전소 정상운전 조건에 해당되며, 이 운전조건에서 대상인 6" 역지밸브의 진동이 가장 크다.

상기의 278Hz 성분은 다음 식으로 계산되는 주계통에 설치된 펌프(회전수 1190rpm, 임펠러 날개 수(z) 7)의 회전주파수 성분임을 알 수 있다.

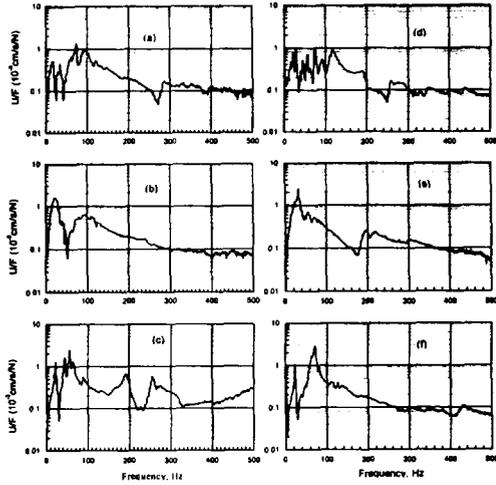
<그림 3> 대상 분기관 of 고유진동수 실측 주파수 분석 결과
 * (a)V058, (b)V055, (c)V059, (d)V060, (e)V056, (f)V057

주계통에는 펌프 회전주파수 성분인 139Hz(1차)와 이의 고조파 성분인 278Hz(2차), 417Hz(3차), ... 이 존재한다. 이 펌프의 회전주파수 성분과 대상 밸브가 설치된 분기관과의 구조적인 공진 여부를 판단하기 위해 실제 고유진동수 측정 실험을 수행하였다. 결과를 그림 3에 나타낸다. 그림에서 가로축, 세로축은 그림 2와 동일하게 주파수(Hz) 및 속도(mm/sec)를 나타내며 그림의 (a)~(f)는 각 분기관에 해당하는 밸브를 나타낸다. 그림에서 알 수 있듯이 대상 밸브가 설치된 분기관의 고유진동수는 모두 100Hz 이하의 주파수 성분이 지배적으로 나타났으며, 지금 문제가 되고 있는 278Hz 부근의 주파수 성분은 명확하게 나타나지 않고 있어 이 결과로써 공진 여부를 판단하기에는 무리가 있다고 생각된다.

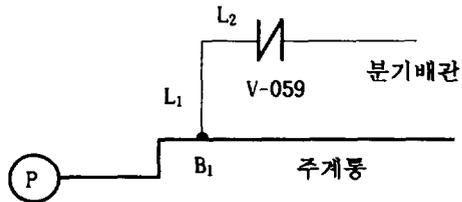
<그림 4> 분기관 압력맥동 영향 해석 모델 개략도

해석 모델의 개략도를 그림 5에 나타내며 주계통에는 주파수 139Hz, 기준 압력 157.8 bar에 진폭 0.0002 bar의 미세 압력맥동을 설정하였다.

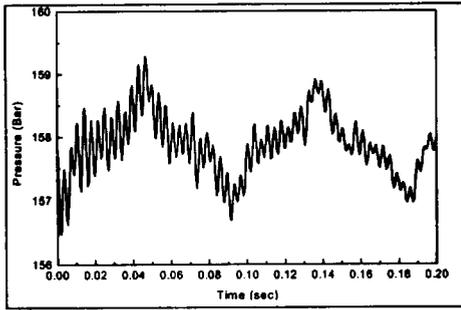
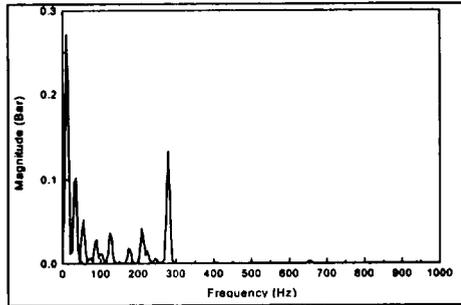
<그림 5> 분기관 B₁ 지점에서의 압력파형과 주파수 특성

그림 5는 그림 4의 B₁ 지점(분기배관 입구)에 대한 해석결과로써 압력파형(그림 5(a)) 및 주파수 응답특성(그림 5(b))을 나타낸다. 그림에서 가로축은 시간 및 주파수를, 세로축은 압력을 나타낸다. 먼저 압력파형의 결과를 보면 입력한 압력맥동보다도 증폭된 압력을 나타내고 있으며 또한 주파수 응답 특성에서는 입력 압력맥동 주파수인 139Hz의 압력보다 10Hz 및 280Hz에서 큰 값을 나타내고 있음을 알 수 있다.

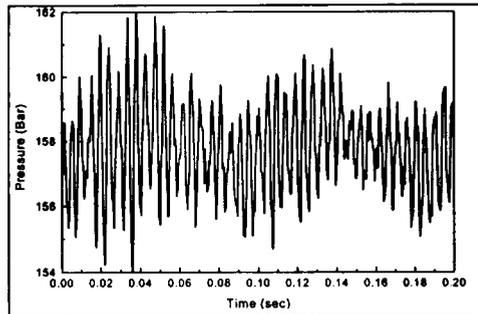
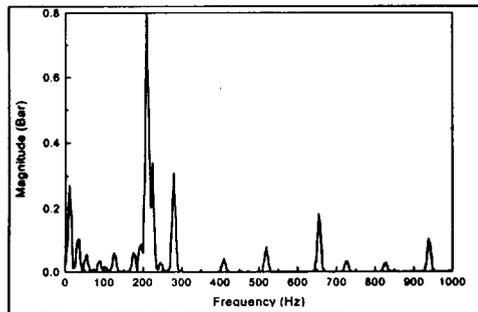
<그림 6> 역지밸브 V059 부위에서의 압력파형과 주파수 특성

그림 6은 그림 4의 역지밸브 입구부에서의 압력파형(그림 6(a))과 주파수 응답 특성(그림 6(b))을 나타낸다. 압력파형에서는 상기 B₁ 지점에서보다도 증폭된 압력변동을 나타내고 있어 주계통의 미세한 압력맥동은 분기관에서 증폭되고 있음을 알 수 있다. 주파수 응답특성에서는 입력 주파수인 139Hz의 압력은 상대적으로 크지 않으며 10Hz, 210Hz, 280Hz, 280Hz, 650Hz에서 비교적 큰 값을 나타내고 있으며 특히 210Hz 부근에서 가장 크다.

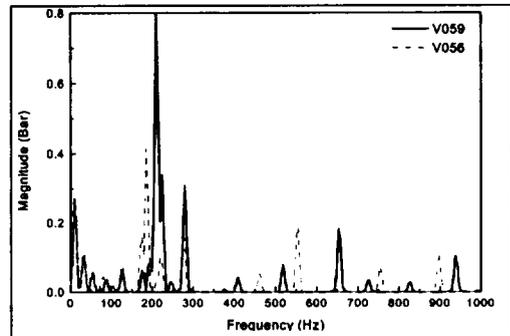
<그림 7> 분기배관의 길이변화에 따른 역지밸브 부위 압력파형의 주파수 특성 비교

한편 그림 4의 L_1 , L_2 를 변화시켜 상기와 동일한 해석을 수행하였다. 표 3에 L_1 , L_2 의 분기배관 길이를 나타내며 그림 7에 해석결과와 주파수 응답특성을 V059와 비교하여 나타낸다. 그림에서 실선은 V059를, 점선은 V056에 대한 결과이다. 그림에서 분기배관의 길이 변화(V059보다 V056의 배관길이가 김)에 의한 주파수는 약간 저주파 영역으로 이동되는 경향을 보이고 있다. 그러나 압력진폭의 크기는 V059에 비해 V056이 현저하게 작아지고 있으며 특히 문제가 되고 있는 280Hz에서의 압력진폭은 약 1/2로 줄어드는 결과를 나타내고 있다.

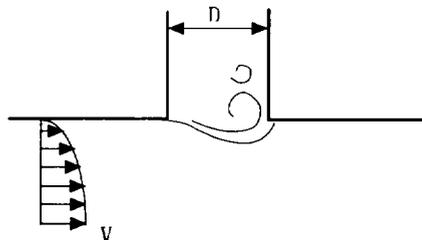
<그림 8> 분기관의 vortex 생성 모양

주배관 계통에 연결된 분기관에는 그림 8에 나타내는 바와 같이 계통의 유동이 분기관에서 박리(separation) 및 재부착 현상이 발생하여 vortex가 생성된다. 이때 분기관의 모서리가 예리하게 모가 난 형상일 때에는 박리 및 재부착 시간이 일정하여 일정 주파수의 vortex가 발생하며 이 vortex 생성 주파수와 분기관의 고유진동수 및 공명주파수와 일치하게 되면 밸브 chattering을 유발할 수 있다.
