저압 터빈용 Finger 형 블레이드의 공진 방지를 위한 개선 및 시험

Modification and Testing to Prevent the Resonance in a Finger-type Low Pressure Turbine Blade

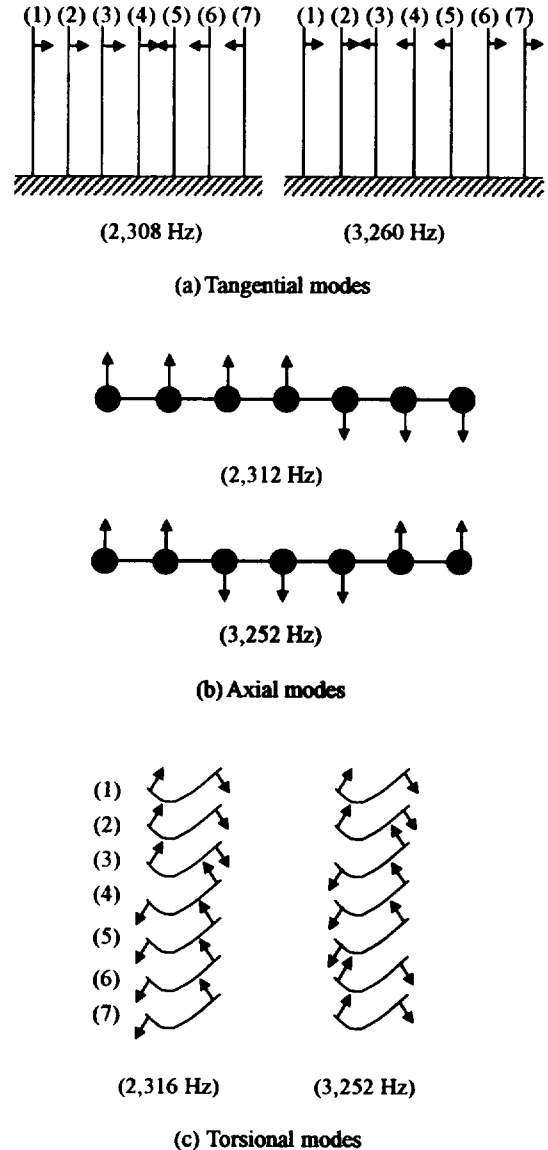
여기서, 전체 주파수 영역을 관찰하기 보다는 관심의 대상인 노즐통과주파수를 포함하는 1.5 ~ 4.5 kHz 의 영역에서 고유진동수와 고유모드를 구분하였으며, 그 결과는 Fig.3 과 같다. 이 그림에서 보면, 본 블레이드의 그룹 진동모드가 노즐통과주파수(3,240 Hz) 근처의 기본적으로 공진영역에서 운전되고 있음을 알 수 있다. 즉, 노즐통과주파수에 인접한 3,260 Hz 부근에 고유진동수가 존재하고 있음을 알 수 있다. 이 때, 한 개의 그룹 블레이드에서 진동 모드의 (+)와 (-)가 교차하는 절점(nodal point)이 2nd와 3rd 사이, 5th와 6th 사이에 있음을 알 수 있다. 이는 원천적으로 블레이드의 설계에 문제가 있었다고 판단된다. 3,260 Hz 부근에서 접선방향, 축방향, 비틀림 모드에서 동시에 나타나는 것은 블레이드의 형상적인 특성상 비틀림(twisted), 테이퍼지고(tapered), 기울어져(slanted) 있기 때문에 실험적으로 정확한 모드의 구분이 어려워 발생된 현상이다.

이 표에서 알 수 있는 바와 같이, 절손된 블레이드의 파손 원인이 공진 현상과 매우 밀접한 관계가 있음을 알 수 있다. 즉, 절손된 모든 블레이드가 진동 모드의 (+)와 (-)가 교차하는 절점이 존재하는 부근의 블레이드에서만 발생되었다. 이는 모드 절점에 인접하는 블레이드의 루트 부에 큰 동하중이 작용하기 때문으로 판단된다.

Fig.3 Natural frequencies and mode shapes of the 7-buckets group

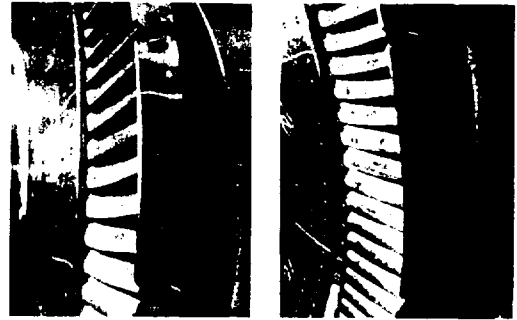
Fig.6 7-buckets group (left) vs 10-buckets group (right)

기존의 방식은 7개의 블레이드가 1개의 커버로 조립되어 있었으나, 고유진동수 변경을 위해 1개의 커버에 10개의 블레이드가 조립되는 long span cover를 적용하였다(Fig.6 참조).

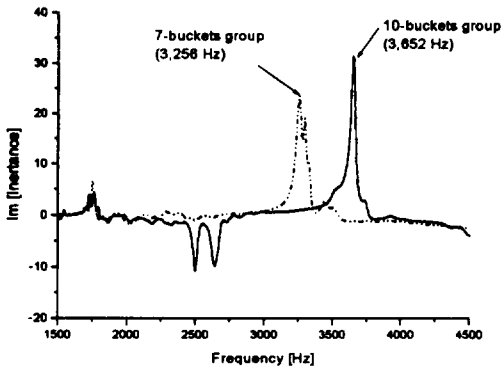
Fig. 7 Comparison of FRF between 7-buckets group and 10-buckets group

Fig.7과 8은 10-buckets group 블레이드의 주파수 응답함수(FRF)와 고유진동수와 진동모드를 나타낸 그림들이다. Fig.3의 7-buckets group 블레이드와 비교하여 보면, 동일 진동모드에서의 고유진동수가 전체적으로 낮아짐을 알 수 있다. 특히, 7-buckets group 블레이드에서 공진 문제가 되었던 3차 모드의 고유진동수가 약 3,250 Hz에서 2,600 Hz로 줄어든 반면, 7-buckets group 블레이드에서 나타나지 않았던 4차 모드가 3,640 ~ 3,652 Hz 부근에서 나타난다. 즉, long span cover를 적용함으로써 블레이드 파손의 원인이 되었던 노즐통과주파수(3,240 Hz) 부근의 고유진동수를 노즐통과주파수보다 상당히 높은 영역(3,640 Hz, 12.3%의 공진 여유율)으로 이동시킬 수 있음 알 수 있다. 따라서 long span cover 적용이 기존 제품에 대한 큰 설계 변경 없이 공진 회피에 충분한 효과가 있는 것으로 판단된다.

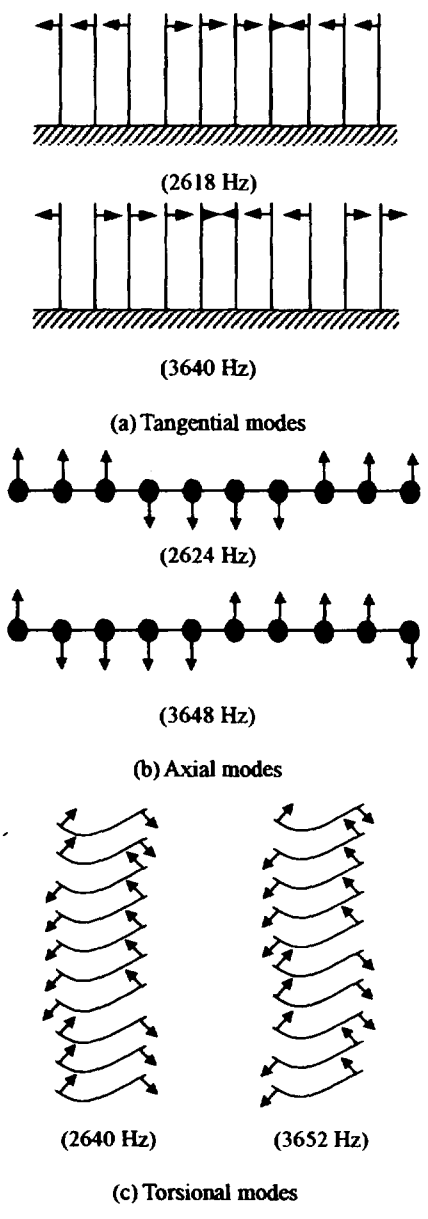
Fig.8 Natural frequencies and mode shapes of the 10-buckets group
